대한민국역사박물관에 소장된 베트남전 귀국상자의 보존처리

김수철^{1*}, 장은정¹, 안주영²

Conservation of Vietnam war Homecoming box in National museum of Korean contemporary history

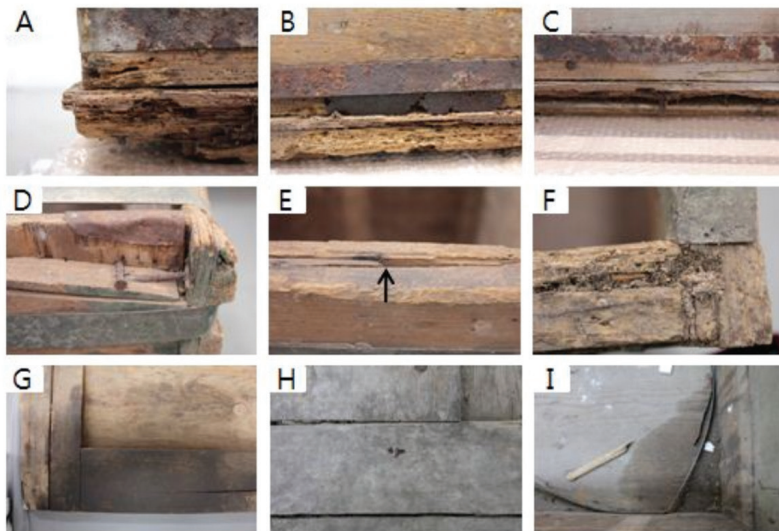
Fig.1. Before the conservation treatment.

(A,B,C:termite damage of bottom, D,E:crack of upper section, F:foreign substance of crack, G,H: contaminant of box top, I:inside the box and separated metal band)

귀국상자의 크기는 102×122×90cm로써 나무로 짜여진 상자를 못을 이용하여 결구하고 3cm 폭의 금속 띠를 둘러 고정시켰다. 나무는 전체적으로 열화되어 색이 바래고 부후, 이물질 고착, 균열 등 손상이 심하다. 특히 하단부는 충해로 인한 손상이 심한 상태이며 일부 남아있는 반침목은 열화와 갈라짐이 심해 불안정한 상태이다(Fig. 1). 바닥과 측면 중앙 모서리에 분리되어 있는 금속 띠를 들렀던 흔적이 있으며 부착되어 있는 금속 띠와 탈락된 금속 띠 모두 부식이 심하다. 상자를 덮고 있는 뚜껑의 우측 하단부에는 약 30×58.5cm 크기의 검은 색의 이물질이 고착되어 있다.

귀국상자에 부착되어 있는 금속 띠 사이와 판자와 판자 사이에 존재하는 범벅과 먼지 등의 이물질(Fig. 1F)을 대나무 칼과 핀셋, 붓 등을 사용하여 건식 클리닝을 시행하였다.

뚜껑 우측하단부의 검은색 오염물질(Fig. 1G)은 다른 면보다 고착된 정도가 심하였다. 이 때문에 수용성과 유기 용

이물질 제거를 완료한 후 부분적인 습식 클리닝을 시행하였다. 각 면의 고착된 오염물질을 제거하기 위하여 증류수 온습포를 사용하였다.

제 등을 대상으로 세척력 테스트를 시행한 후, 가장 적합한 유기 용제(Xylene)를 선택하였다. 사용 전 충분한 예비 테스트를 진행하여 유물에 미치는 영향을 확인하며 습식 클리닝을 실시하였다.

귀국상자의 표면에는 충해로 인한 크고 작은 구멍들과 균열들이 존재하였다. 우측면 테두리 목재부의 벌어진 부위를 보강하기 위해 소나무 편을 성형하고 아교와 목분을 혼합하여 접합(Fig. 4C)하였다. 나머지 작은 손상 부위는 아교와 목분을 혼합하여 충진하였다. 완전히 건조된 충진 부위는 아크릴 물감(Liquitex®)을 사용하여 색맞춤을 실시하였다.

충해 등의 손상이 심한 바닥면은 원래의 재료와 이질감이 없도록 아교와 목분을 혼합하여 충진하였다. 우측면 하단부와 후면 하단부의 경우가 가장 취약하였으므로 소나무 각재로 보강(Fig. 4D, Fig. 5F and Fig. 5H) 후 충진하였다. 바닥면의 받침대가 결실되어 불안정한 부분은 귀국상자의 하중을 고려하여 동일한 소나무 각재를 사용하여 보강 및 충진처리(Fig. 5J) 하였다.

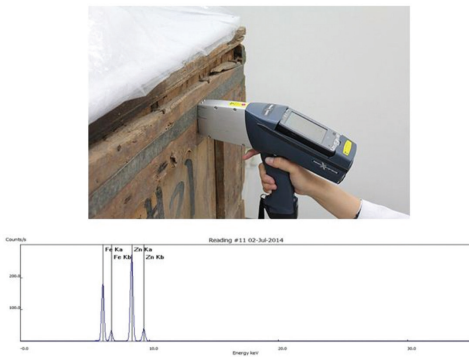
Fig. 3. Analysis results of p-XRF

금속 띠의 성분을 p-XRF(Innov-X System, USA)를 사용하여 분석하였다. 분석 결과 아연과 철이 검출되었으며 그 중에서 특히 아연의 비율이 높다(Fig. 3). 이는 부식방지를 위해 아연으로 도금한 철을 금속 띠로 사용한 것으로 추정된다.

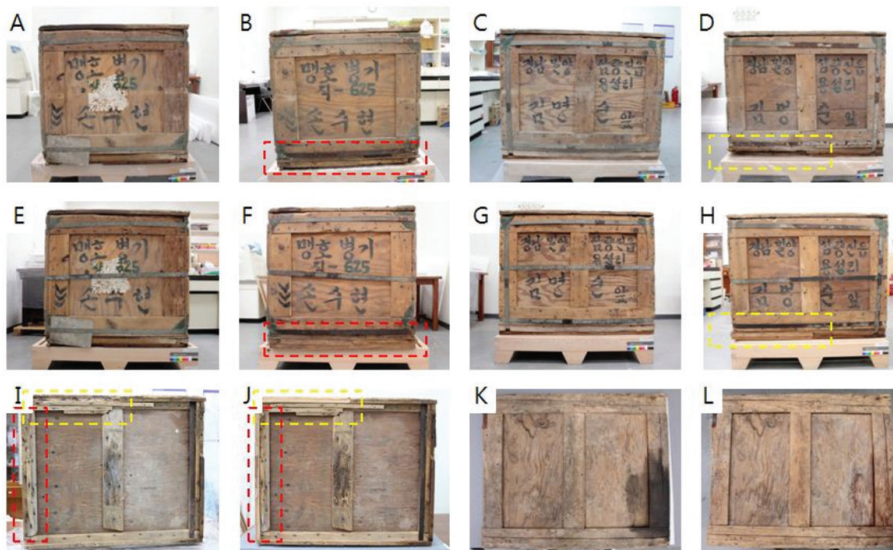
Fig. 5. before and after the conservation treatment of homecoming box.
(A, B, C, D, I, K : before the treatment, E, F, G, H, J, L: after the treatment)
