상수도 강관 플랜지 접합부 누수 원인 및 대책

The Cause of the Water Leakage in the Steel Pipe Flange Connection of the Water Distribution and Measures

임 춘 길^{1)*}

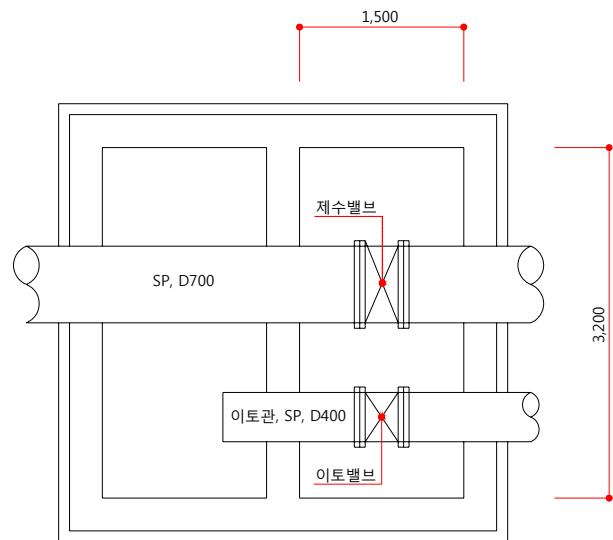
Fig. 1 이토밸브실 평면도

이토밸브실은 Fig. 1과 같이 내부에 SP D400mm 이토관과 이토밸브와 인접하여 SP D700mm 관과 제수밸브가 설치되어 있다. D400mm의 이토밸브와 유입배관 플랜지 체결 볼트 3개에 파단 및 이로 인한 누수가 발생하였으며, 플랜지 볼트를 모두 교체하고 누수에 대한 복구를 완료한 상태이다. 현장에서 채취한 파단된 볼트에 대하여

볼트두부에 붙어있는 이물질 제거하고 관찰한 결과, 10.9의 규격과 제조사의 로고를 확인하였다. 또한 이토밸브실 내의 D700mm 플랜지부에서 경미한(소량이 분출) 누수가 발생되었으나 현장에서 즉시 플랜지 볼트를 재조임을 실시, 개스킷을 압축함으로써 누수 발생을 차단하였다.

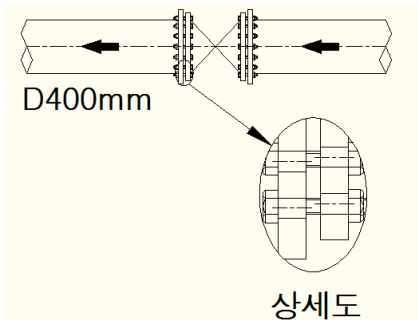
Fig. 2 볼트 홀 센터 부적합 추정도

파단된 플랜지 볼트는 유입 배관 플랜지와 제수밸브 플랜지를 연결하는 볼트이며, 볼트 홀은 설계 및 제작 시 약 1mm의 여유가 있어 볼트가 상·하·좌·우로 움직일 수 있는 공간이 있다. 그러나 이토밸브실에 설치되어 있는 플랜지는 밸브와 배관의 레벨이 부적합(축정렬 불량)하여 볼트와 플랜지 볼트 홀의 중심이 맞지 않는 것을 알 수 있었다. 시공 중 일부 플랜지 볼트 홀의 확공이 발생하였고 다른 몇몇 볼트는 플랜지와 직접 접촉하였으며, 관과 플랜지에서 전달되는 외력이 직접 볼트에 작용하여 결과적으로 볼트 홀의 여유가 부족한 3개의 볼트에 전단 파단이 발생된 것으로 판단된다.

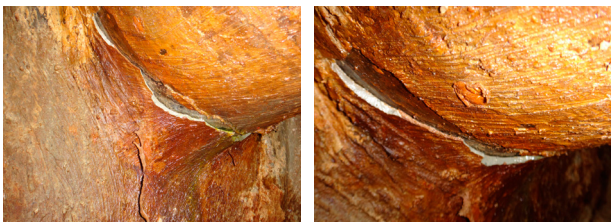
Fig. 3 밸브 유입측 배관 차수 시멘트 파손

전단 파단되기 전 볼트는 플랜지 볼트 체결 시 과도한 너트 조임으로 인장력에 의해 1차적으로 일부 국부적 손상이 발생되었으며, 노치(Notch)를 만들어 볼트의 전단강성이 감소하는 원인이 되었을 것으로 판단된다. 또한, 배관 내의 압력변화로 인해 이토밸브 유입측 배관의 차수를 위하여 방수처리한 시멘트에 균열이 발생한 상태(Fig. 3)로, 이토밸브도 함께 거동하였다는 것을 의미한다.

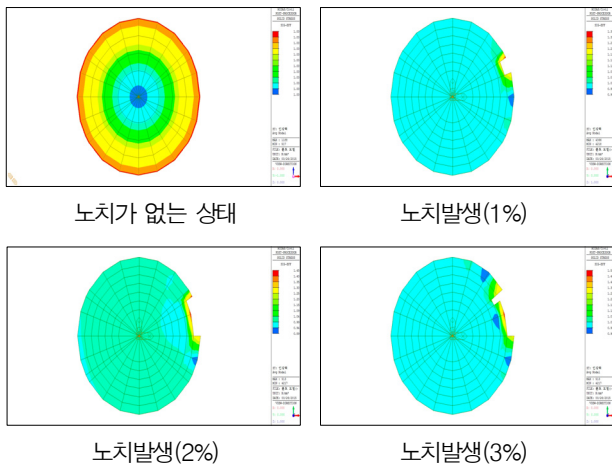
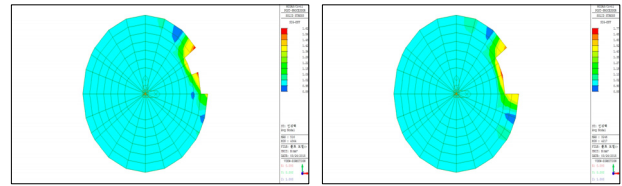
Fig. 7 노치부 발생응력(Von-Mises Stress)

노치의 발생은 목길이 방향(나사산측)으로 1mm가정하였으며, 볼트의 유효단면적에 대하여 1~5%씩 증가시켜 단면에 발생하는 응력집중영향을 검토하였고 그 결과는 다음 Fig. 7과 Table 3과 같다.

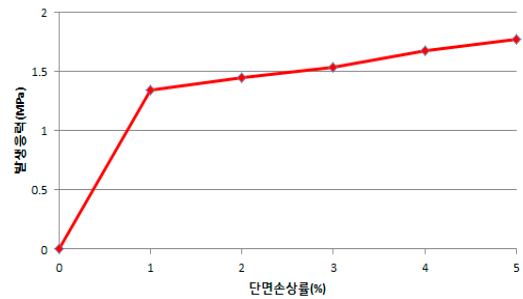
Fig. 8 단면손상률에 따른 발생응력

Fig. 8에서 노치가 전체 유효단면적에 대해 1%가 발생되어 있으면 응력은 노치가 없는 단면에 비해 30%가 증가하였다. 노치부 면적이 1~5%씩 점진적으로 증가함에 따라 노치부에 발생하는 응력집중도 선형적으로 증가한다. 노치의 면적이 전체 유효단면적에 대해 1%일 때 응력집중은 약 34%(1.34MPa)이고 노치의 면적이 5%이면 응력집

중은 약 77%(1.77MPa)가 증가되는 것으로 나타났다.

노치의 면적이 0~1%일 경우 그래프에서 기울기(응력집중)는 급격한 상승을 보이며 이후 1~5%구간에서는 상대적으로 기울기가 완만해진다. 볼트의 응력검토 결과, 볼트에 작은 면적이라도 초기손상(노치)가 발생되면 노치가 없는 볼트에 비해 큰 응력집중을 유발하며, 노치면적 증가에 대한 응력집중 영향은 상대적으로 작은 것으로 검토되었다. 따라서 플랜지 볼트 연결 시 과도한 인장력이나, 플랜지와의 접촉을 통해 볼트에 초기 손상이 발생되지 않아야 한다.

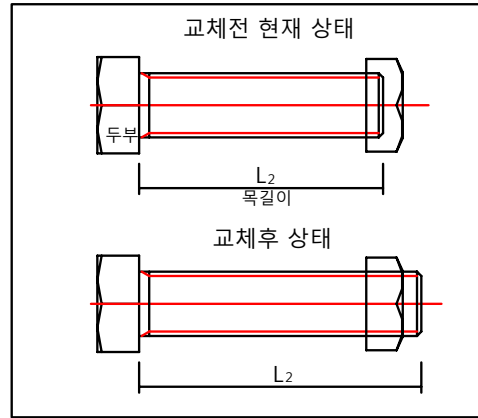
Fig. 10 볼트 교체 전·후 비교

플랜지 차수를 위한 개스킷은 사용연수가 10년 이상된 것으로 경화되었다고 추정되며, 경화된 개스킷은 신축성과 수밀성이 감소되어 밸브와 배관의 연결부에 경미한 누수가 발생될 수 있다. 누수가 발생될 경우, 누수방지를 위하여 플랜지 체결 볼트를 조임으로써 임시적인 차수는 가능하나, 볼트를 계속 조일 경우 나사산이 부족하여 인장파단이 발생할 우려가 있다. 또한, Fig. 10과 같이 볼트 교체 전 현재 상태는 너트의 풀림으로 인하여 볼트의 인장력 상실과 함께 플랜지간 결합력이 감소되어 누수가 발생될 수 있다.

KS D 3578 이형관 플랜지 접합용 부품 6각 볼트·너트 기준에서 RF형 또는 GF형 플랜지와 게이트밸브를 접속 시, D700 관의 경우 볼트 두부를 제외한 M27 볼트 목길이 (L2)는 130mm이다. 현재, 볼트 길이는 110mm로 20mm가 부족하여 나사산이 노출되지 않은 상태이며 Fig. 10의 교체전 현재 상태와 같다.
