# 소방자동차 노후화에 따른 고장 발생원인 추적조사 연구

이장원 · 김의태\* · 이동호\*\*†

## Follow-Up Survey Fire Truck Deterioration

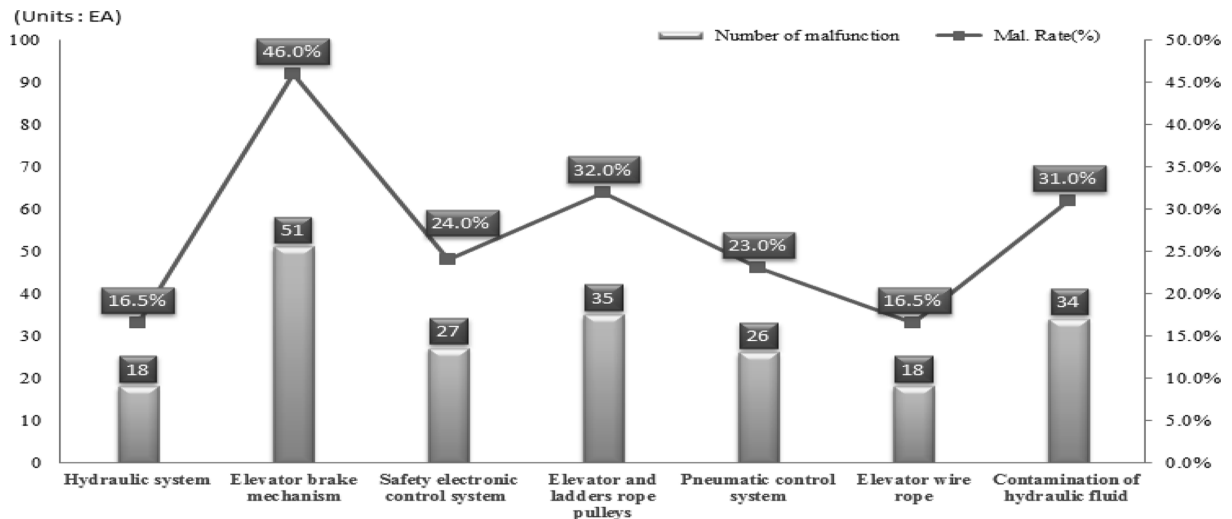
고가사다리차의 주요 고장률은 Figure 2에 나타내었다. 고장 원인을 고찰하면 전체 조사대상 시료(109대) 중 승강기 추락방지장치에서 고장률이 46%로 가장 높게 나타났는데 이는 고가사다리 붐대 부분이 장시간에 걸쳐 신축과 수축을 반복하면서 캠롤러가 사다리 T바에 닿아 마모되어 미끄러는 현상(29건)이 나타났으며, 또한 사다리 브레이크 방식의 일종인 흑크타입의 성능저하로 승강기 추락 시 흑크가 붐에 걸리지 않는 현상(14건)도 나타났다. 그 외에도 승강기 와이어에서 캠롤러 브레이크까지 연결해 주는 링크가 마모, 변형으로 움직이지 못해 미끄러지는 현상(6건)이 나타났고, 승강기가 레일을 벗어나 이탈되는 현상(2건)과 브레이크 캠롤러(마찰부)에 그리스를 도포하여 사다리 T바 상부면에서 미끄러지는 현상이 일어나 캠롤러 마찰부에 그리스를 도포하는 것은 삼가야 할 것으로 분석되었다.

Figure 2. State of number of malfunctions and rates for aerial ladders.

로 나타났는데, 그 원인은 승강기 도르래 고정 장치(하우징)의 휨발생으로 중심축이 틀어져 기존 작동구간을 벗어나 와이어와 도르래가 사다리 구조물에 간섭됨으로써 와이어파손 및 도르래 변형, 편 마모, 크랙등 2차 고장(22건)으로 나타나 도르래 안내관 설치등 제조과정에서 보완해야 할 점으로 분석되었고, 와이어 도르래의 윤회부족 및 부식의 파손으로 조작 시 도르래에 열과 진동이 발생(9건) 하였으며, 승강기의 장시간 사용으로 도르래에 열 변형이 발생하여 회전부가 고착되는(4건) 현상이 발생하므로 도르래 회전부를 개선해야 할 점으로 분석되었다. 유압유 오염도에서는 전체 조사대상 중 31%가 불량한 것으로 나타났다. 그 원인은 탱크 내외부 온도차로 인한 유압탱크내 수분 발생, 유압배관 내 불순물로 인한 탱크 드레인부 오염으로 불순물이 검출(34건)되었으며, 이는 특히, 유압유 교

환주기 5년(제작사 권장기준)을 초과한 차량에서 많이 나타나 일정 주기에 교환 필요성이 있음을 확인하였다. 그 외에도 도르래의 마찰로 인한 변형으로 승강기 와이어 꼬임 및 풀림 현상이 나타났으며 이로 인해 승강기 와이어가 변형된 것이 16.5%로 분석되었다, 또한, 사다리 수축 시 수관에 자동드레인부분 에어공급장치 실린더 누기 23%, 기타 조작이나 노후화로 인한 작동 성능 고장률도 16.5%로 조사되었다.

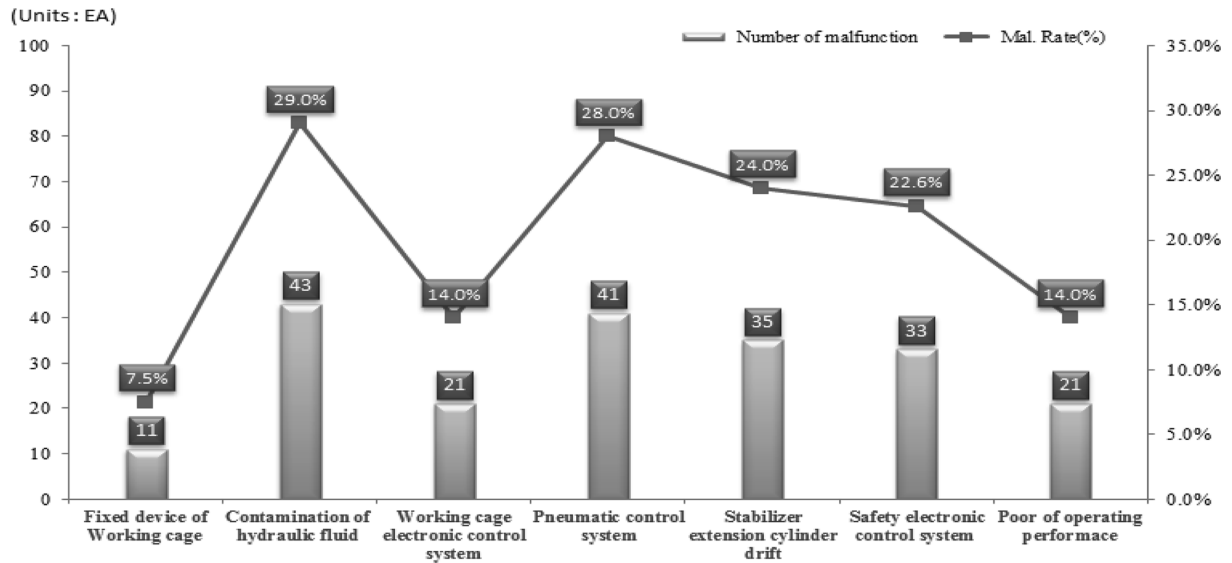
굴절사다리차의 주요 고장률은 Figure 3에 나타내었다. 고장원인을 고찰하면 전체 조사대상(146대) 중 유압유 오염도 측정에서 29%가 불량한 것으로 분석되었다. 주요 고장원인을 보면 유압탱크로 수분이 유입되는 경우가 있는

Figure 3. State of number of malfunctions and rates for aerial platforms.

데 이는 고압 세차 시 유압탱크로 수분이 유입된 것으로 추정되며, 차량 제작 시 유압배관 내에 있던 불순물들이 유압탱크 드레인부를 오염시키는 주요원인으로 분석되었다. 에어공급장치 실린더에서는 누기현상이 28%로 나타났는데, 주요 부분은 사다리 수축 시 수관의 자동드레인부 실린더 밸브에서 누기(12건)가 나타났고, 사다리 조작 시 동력인출장치(PTO) 및 회전률(RPM)을 보상해 주는 실린더 솔레노이드 밸브에서도 누기(12건)가 발생하였다. 그 외에도 에어 혼 누기(4건) 및 엔진 또는 차량 주행 시 차체로 전해지는 진동으로 볼트가 이완되어 에어탱크 부분에서도 누기가 발생하는 점으로 볼 때 차량 진동으로 인해 전체적으로 누기 현상이 나타나므로 주기적으로 점검해야 할 필요성이 확인되었다. 유압실린더 침하상태를 점검한 결과 고장률이 24%로 조사되었는데 주요 원인은 유압실린더 내에 유압유의 역류를 막아주는 체크밸브의 고장으로 실린더 침하가 발생(32건)하였으며, 유압실린더 로드 오일링 파손으로 인한 누유(3건)가 침하 원인으로 분석되었다. 굴절사다리 붐 안전장치 부문에서는 고장률은 22.6%로 조사되었는데 그 원인은 굴절사다리 조작 시 위험 구간에서 저속으로 작동될 수 있게 인지해 주는 센서(리미터 근접센서)에 수분이 유입되어 있거나 점점 단락 등으로 센서(26건)고장이 원인이었으며, 리미터센서의 접지봉 휨으로 인한 고장(4건)도 나타났다. 바스켓 장치 부문에서의 고장률은 14%로 조사되었는데, 그 원인은 바스켓 주변에 장애물 발생 시 동작을 멈추게 하는 감지기가 고장(12건)을 일으켜 나타났고, 바스켓 조작성능 고장(6건) 및 굴절사다리 조작 시 붐각도에 따라 바스켓 수평 보정이 느려 경사가 발생하는 현상(3건)도 나타났다. 사다리 조작성능에서는 고장률이 14%로 나타났는데, 그 원인은 사다리 유압밸브 내에 상/하 운동으로 유압의 방향을 바꿔주는 축부

분에 불순물이 끼어 그 틈으로 유압유가 흘러나와 오작동이 발생(4건)하거나, 사다리 유압밸브 내 전기코일의 노후화로 오작동 발생(2건)하였으며, 굴절사다리 조작 시 수관, 복합사다리, 유압펌프 등의 이상 마모로 소음 발생(4건)현상도 나타났다. 기타 붐센서 핀 등에서도 11건의 고장이 조사되어 제조과정에서 내구성 측면을 고려하여 연구해야 할 점으로 분석되었다.

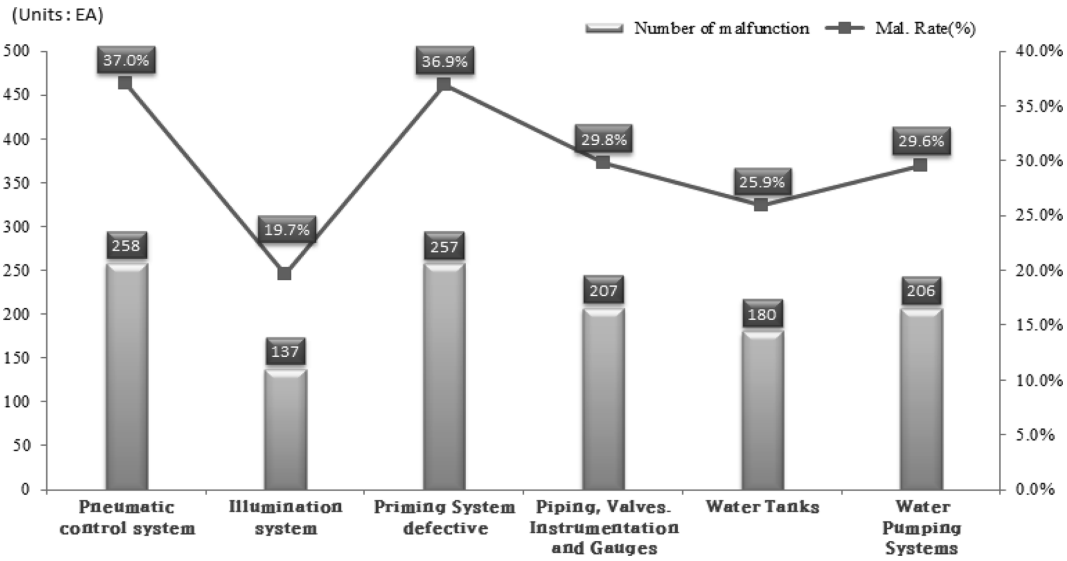
소방펌프자동차의 주요 고장률은 Figure 4에 나타내었다. 고장원인을 고찰하면 전체 조사대상 시료(693대) 중 에어공급장치에서 누기 현상이 37%로 가장 높게 나타났는데, 그 원인은 실린더의 지속되는 반복운동으로 실린더 내 오일 링이 마모되어 누기가 발생(144건)되었으며 솔레노이드밸브의 오일 링 경화로 균열이 발생되어 누기(126건) 현상이 나타났고, 공압배관의 경화 또는 이격으로 누기(24건)가 발생하는 것으로 보아 누기는 공통적으로 나타나는 현상으로 주기적인 점검 필요성이 재차 확인되었다. 차체부에서는 차량 주행 시 차체로 전해지는 진동으로 볼트가 이완되어 누기(131건)가 발생하는 현상도 나타났다. 그 다음으로 진공펌프에서 고장률이 36.9%로 많이 나타났는데 주원인은 그랜드 패킹 마모로 인한 진공불량(76건)과 체크밸브 및 지수밸브 고장(55건), 또한, 방수 압력센서 고장으로 자동양수장치에서 조작이 안 되는 현상(98건)도 나타나 주기적으로 진공펌프를 작동시켜 확인할 점으로 분석되었다. 각종 밸브 및 조작판의 적정성 부문에서는 고장률이 29.8%로 나타났는데 주로 배관누수(159건)와 조작판 불량(48건)이었으며, 소방펌프 고장률은 29.6%로 조사되었는데 주원인은 압력유지가 안되거나(186건), 소방펌프에서 누수되는 현상(18건)으로 제조과정에서 좀 더 세심한

Figure 4. State of number of malfunctions and rates for pumps.

주의가 요구된다 하겠다. 기타 수격현상 및 차량 주행 시 차량 프레임 변형으로 오버플로배관, 자체급수배관, 보수구배관등의 용접부에서 균열이 발생되었거나, 방파관 볼트가 이탈(175건)되는 고장도 있었으며, 이외에도 물탱크 변형, 탱크 바닥 용접부 균열로 누수 발생(5건) 등 물탱크 부분 고장율도 25.9%로 조사되었다. 또한, 조명장치의 적정성(19.7%), 방수포의 적정성 부분에서 8.6%의 고장이 나타나 개선해야 할 점으로 분석되었다.

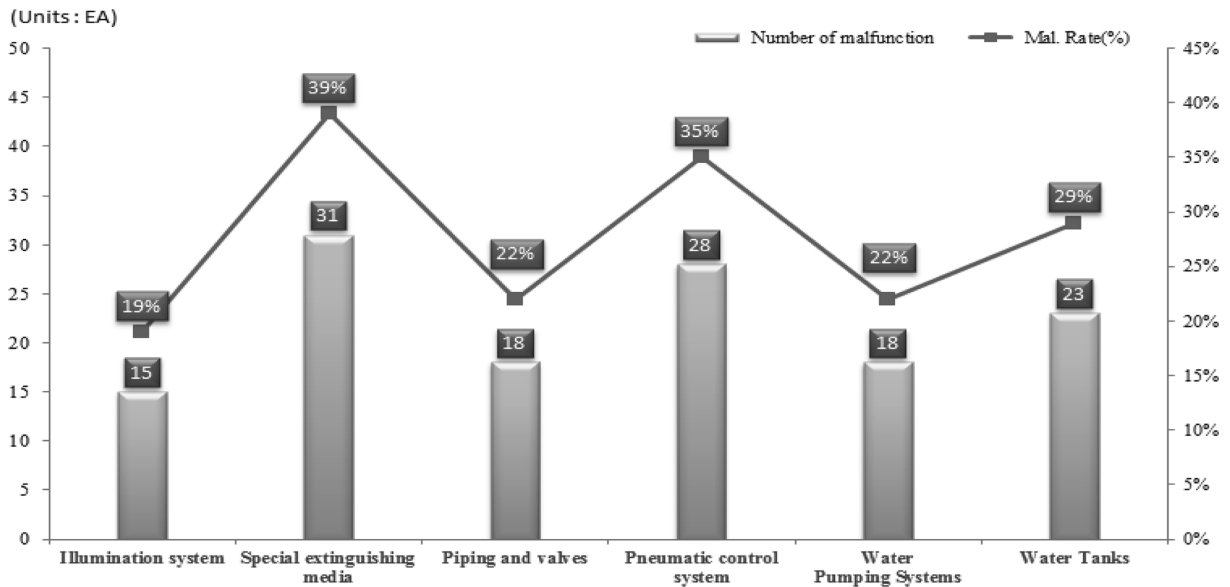
Figure 5. State of number of malfunctions and rates for chemical fire trucks.

화학펌프자동차의 주요 고장률은 Figure 5에 나타내었다. 고장 원인을 고찰하면 전체 조사대상 시료(74대) 중

분말소화장치 고장률이 39%로 가장 많이 나타났는데 그 원인은 호스릴 작동 부분이 경화되어 자동으로 감기지 않거나 분말 클리닝부분 고장으로 호스가 막히는 고장(18건)과 질소압력 조정밸브 누기로 인한 조정 불가(9건), 차량 주행 시 차체로 전해지는 진동으로 볼트가 이완되어 질소 배관 슬리브 너트부에서 누기(4건) 발생등 사용빈도에 따라 주기적인 점검이 이루어져야 할 것으로 분석되었다. 에어공급장치 부분에서는 실린더 누기(18건), 솔레노이드밸브 누기(15건), 에어탱크 누기(9건), 에어드라이어 누기(5건)등 전체 조사시료 중 35%에서 누기가 나타나는 것으로 조사되어 화학펌프자동차에서도 다른 차종과 공통적으로 나타나는 현상으로 이에 대한 개선 및 점검 필요성이 확인

되었다. 또한, 수격현상 및 차량 주행 시 차량 프레임 변형으로 오버플로배관, 자체급수배관, 보수구배관 등의 용접부 균열 및 방파판 볼트의 이탈 발생등 물탱크 고장도 18대로 나타나 제조과정에서 개선해야할 점으로 분석되었다. 전체적으로는 소방펌프자동차에서 나타나는 고장요인이 대부분 화학펌프자동차에서도 비슷하게 나타나는 것으로 분석되었는데, 소방펌프는 고장률이 22%로 주요 고장부위는 역류방지밸브, 냉각수밸브, 자체급수구, 자동드레인 파손으로 인한 방수압력유지 고장이 주원인으로 나타났으며, 기타 밸브 결합부 패킹 부분 누수가 22%, 등화 부분 점등 고장이 19%로 나타나 정기점검 등 유지관리에 관심을 기울여야 할 것으로 분석되었다.
