침성대의 축조현황을 고려한 구조적 특성평가

Structural Characteristics Evaluation Considering Construction Circumstances of Cheomseongdae

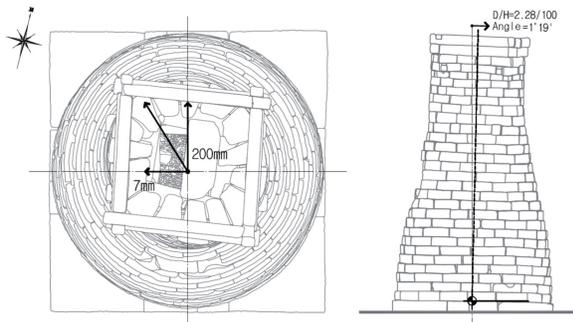
〈Fig. 1〉 Slope and angle variation

<Fig. 1>과 같이 현재 기단에서부터 북측으로 기울어져 있으며 이로 인해 기단 중심과 정자석 중심을 비교하면 북쪽으로 약 200mm, 서쪽으로 약 7mm 정도 기울어져 있고 입면상의 각도로 본다면 약 1°19' 기울어져 있다. 이에 따라 북쪽면을 중심으로 동쪽면과 서쪽면에서 석재와 석재 사이의 이격이나 균열 현상이 뚜렷하게 보이고 있다. 이러한 균열 및 이격 현상은 상부보다 12단 이하 하부쪽에서 더욱 진행된 상태였으며 상부에서는 면석 일부에서 석재 이탈의 조짐이 보이고 있다.^{1,5)}

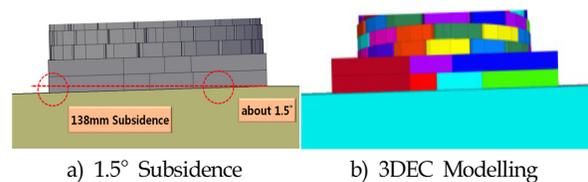
<Fig. 8> Damage modelling of ground subsidence

'석조문화재 안전관리 방안 연구보고서'의 기단 현황을 살펴보면 북측으로 침하현상이 크게 나타나고 있으며 남측 기단 좌측 모서리를 기준으로 하여 비교하면 북측 기단의 서측부분 모서리는 -116mm, 중앙부분은 -172mm, 동측부분 모서리는 -127mm 정도 된다. 이러한 북측의 침하현상을 모델링에 반영하기 위하여 <Fig. 8>과 같이 북측 기단의 침하량의 평균값인 138mm(약 1.5°)를 구조모형화에 고려하였다.

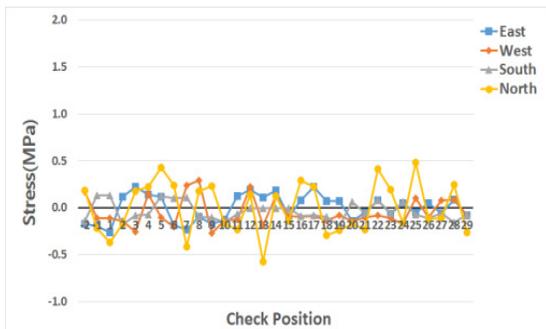
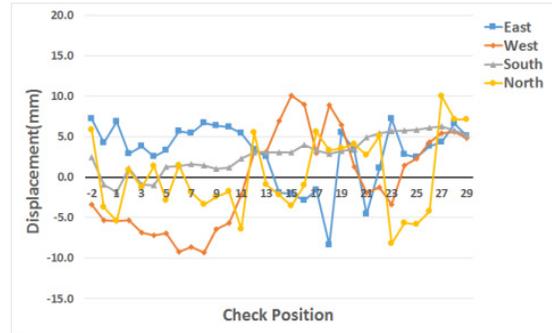
<Fig. 13> X-Stress and displacement

<Fig. 13>과 같이 X축 응력검토결과, 일부 부재를 제외하면 모든 방향에서 전체적으로 유사한 경향이 나타났으며, 그 중 북측이 상대적으로 큰 경향을 보여주었는데 이는 북측의 지반침하로 인해 북측의 일부 부재들이 집중하중을 받는 것으로 판단된다. 또한 X축 변위검토결과, 적심이 채워져 있는 하부에서 동측과 서측의 변위가 상대적으로 크게 서로 반대방향으로 나타났는데 이는 내부적심의 축압 영향과 함께 배부름현상과 관련이 있음을 보여준다.

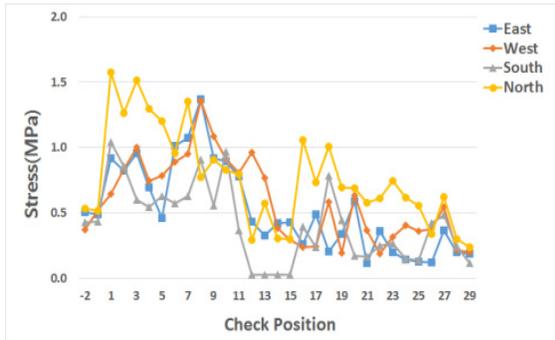
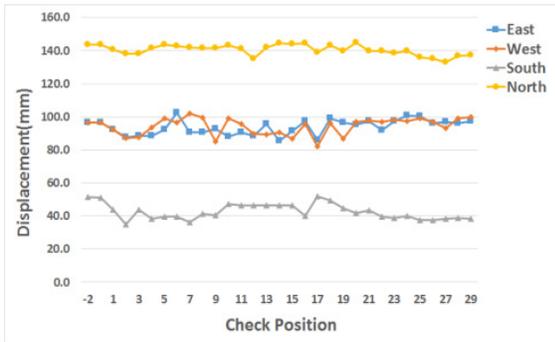
〈Fig. 15〉 Z-Stress and displacement

<Fig. 15>와 같이 Z축 응력검토결과, 전체적으로 상부에서 하부로 갈수록 응력값이 증가하는 경향을

볼 수 있으며, 북측에서 상대적으로 큰 값이 나타났다. 특히 최대응력은 약 1.6MPa로 기본모델의 최대 응력 0.46MPa에 비해 약 3.5배 증가하였다. Z축 변위검토결과, 북측이 가장 크게 남측이 가장 작으며 동측과 서측은 유사한 것으로 나타났다. 특히 최대 변위는 북측에서 약 144mm로 나타나 북측 지반의 평균 침하값 138mm보다 약간 증가한 것으로 나타났다.

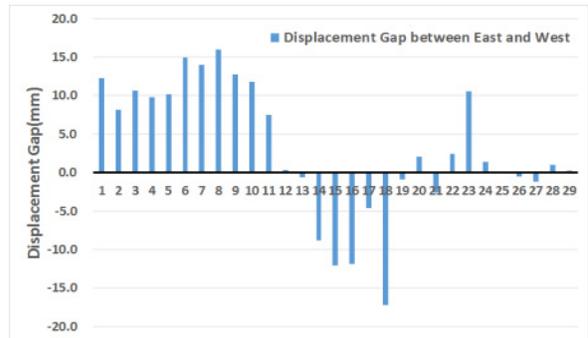
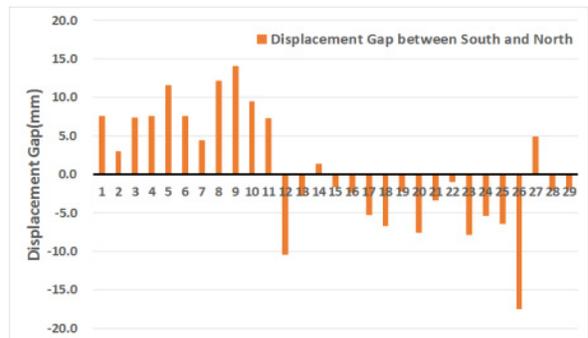
b) Displacement gap between South and North
〈Fig. 16〉 Displacement gap

동, 서측의 X축 변위차를 측정된 결과, 전체적으로는 하부에선 배부름 현상이 발생하였으며 상부에선 일부 찌그러짐 현상이 발생한 것으로 나타났다. 또한 남, 북측의 Y축 변위차를 측정된 결과, 하부 1단부터 11단까지는 배부름 현상이 발생하였고 12단 이후로는 찌그러짐 현상이 발생하였다.

2) 배부름 및 찌그러짐 현상 검토 결과 전체적으로 하부에서는 배부름 현상이 발생하였고 상부에서는 찌그러짐 현상이 나타났다. 이는 1단부터 11단 내부에 있는 적심의 축압의 영향을 받아 배부름 현상이 발생한 것으로 판단되며 상부에서는 적심의 영향을 받지 않고 부재들이 개별적으로 거동하면서 찌그러짐 현상이 발생한 것으로 판단된다.

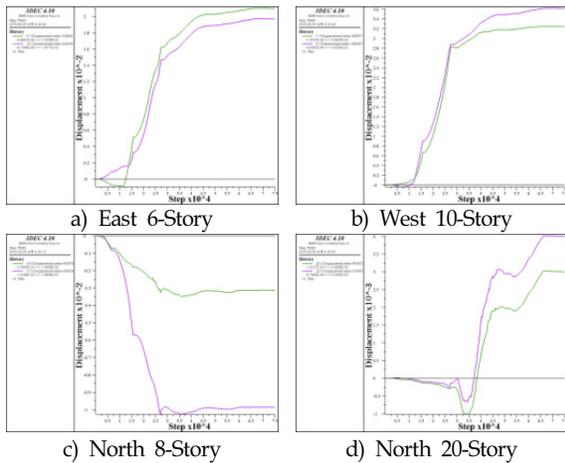
(Fig. 18) Separation check result

<Fig. 18>과 같이 벌어짐 현상의 분석결과, 동측 6단 부재의 경우 두 부재 모두 북측으로 이동하였으며 각각의 변위는 약 22mm와 20mm로 2mm의 벌어짐 현상이 발생한 것으로 나타났다. 서측 10단의 경우에도 두 부재 모두 북측으로 이동하였으며 그 변위값은 약 36mm 및 32mm로 변위차는 4mm

로 나타났다. 또한 북측 8단 부재의 경우 서측으로 이동하였고 그 변위값은 3mm와 10mm로 7mm만큼 벌어짐이 발생한 것으로 나타났으며, 북측 20단 부재의 경우 동측으로 이동하였고 그 변위값은 각각 4mm 및 3mm로 1mm로 매우 미소한 벌어짐 현상이 나타났다.

3) 이격발생 부재의 벌어짐 현상 검토 결과 내부 적심이 있는 단에서 적심이 없는 단보다 상대적으로 큰 벌어짐 현상이 발생한 것으로 나타났다. 이는 내부 적심의 축압의 영향으로 부재 사이의 이격이 발생된 것으로 판단된다. 특히 북측 8단 부재의 경우 벌어짐 현상이 7mm로 가장 크게 발생하였는데 이는 북측 지반침하로 인해 부재들이 이동하는 방향과 적심의 축압 방향이 일치함에 따라 변위가 증가한 것으로 판단된다.
