광물찌꺼기 적치장 유지관리를 위한 모니터링 방안 연구

오삼주^{1*} · 김기준¹ · 송재용¹ · 최의규²

¹(주)산하이앤씨, ²한국광해관리공단

Study of Monitoring Methods for Maintenance Management of Tailings Dams

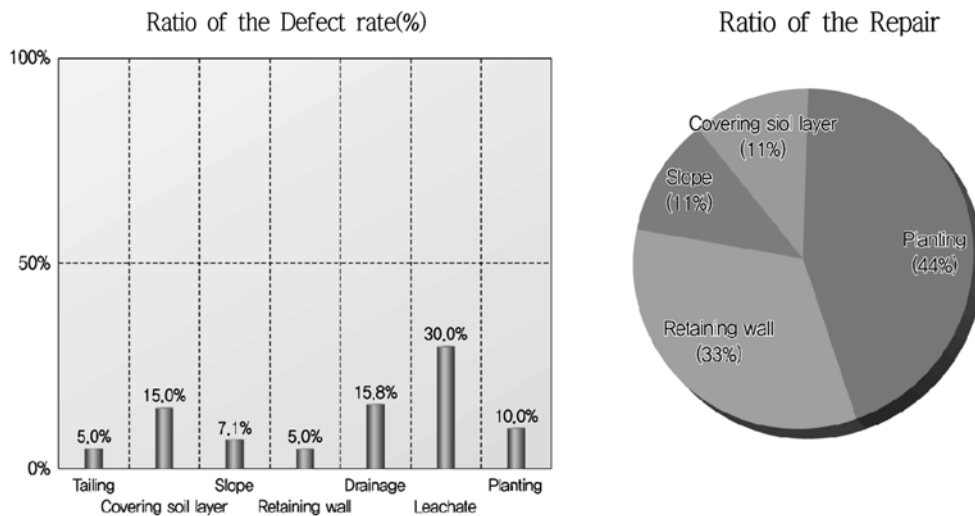
Fig. 2. Ratio of the defect & repair in the tailing dam.

평가항목별 하자발생률은 침출수 발생이 30.0%로 가장

높게 나타났으며, 배수로 파손 및 막힘(15.8%), 복토층 유실(15.0%), 식생불량(10.0%), 사면유실(7.1%) 및 광물찌꺼기 노출, 옹벽 구조물 파손(각 5.0%)로 확인되었다(Table 8). 공사가 끝난 후 모니터링 결과 하자가 발생하여 이를 보수한 광산은 20개 사업대상지 중 7개소로 35.0%에 달한다.

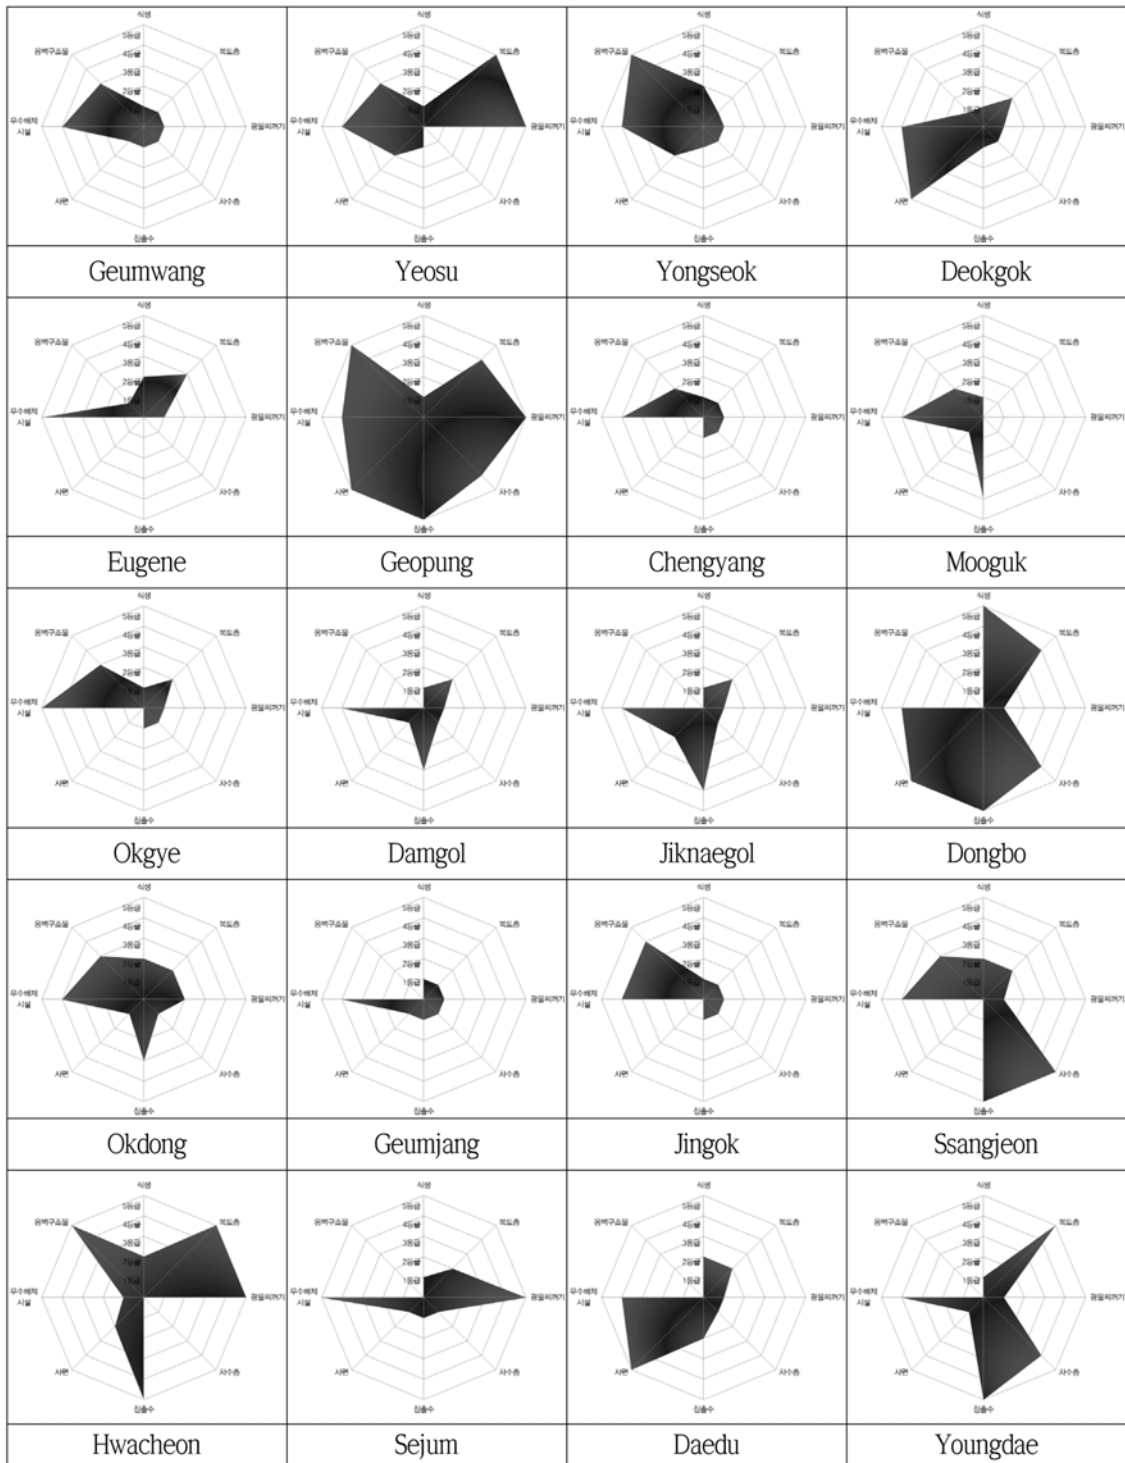
Fig. 3. Result of the state Assessment at the tailing dam.

상태평가 결과, 콘크리트 옹벽은 용석, 거풍, 화천광산에서, 석축(자연석)은 화천광산에서 매우불량(5등급)으로 평가되었다. 차수층은 쌍진광산, 복토층은 여수, 화천, 영대광산, 사면은 덕곡, 거풍, 동보, 대두광산, 광물찌꺼기는 여수, 거풍, 화천, 서점광산, 우수배제시설은 유진, 옥계, 서점광산, 침출수는 거풍, 동보, 쌍진, 화천, 영대광산, 식생은 동보광산에서 매우 불량한 상태인 5등급으로 평가되었다. 적치장별 종합점수는 거풍광산이 8/36점(22.2점), 화천광산이 10/36점(27.8점)으로 낮은 점수군에 해당하며, 금장광산 25/28점(89.3점), 유진광산 21/24점(87.5점) 및 청양광산 24/28점(85.7점)으로 높은 점수군을 형성하였다(Table 14, Fig. 2).

또한, 항목별 하자발생률을 보면, 87.5%의 석축(자연석)이 파손 및 손상 가능성이 잠재되어 있는 3등급 이상으로 평가되었으므로 향후 광물찌꺼기 유실방지 사업에서는 석축을 배제하거나 적용할 경우에도 추가적인 보강대책이 필요함을 의미한다. 우수배제시설의 경우, 95.0%에서 4등급 이상으로 평가되었으나 이는 우수배제시설의 훼손·파손에 의한 결과가 아니라 광물찌꺼기 적치장이 대부분 산지에 분포하는 지

형적 특성에 기인하여 낙엽 및 토사 등의 이물질이 우수배제시설 내에 축적되어 발생하는 유하성능 저하가 그 원인이므로 유지관리 시 우수배제시설의 유하성능 향상을 위한 토사 등의 이물질 제거를 적극적으로 해야 함을 의미한다.
