## 정수장의 노후 급속 모래여과지 진단 및 개량

부산시 상수도사업본부 수질연구소, <sup>1)</sup>부산시 상수도사업본부 화명정수사업소

### Diagnosis and Renovation of a Time-worn Rapid Sand Filter used for Drinking Water Treatment

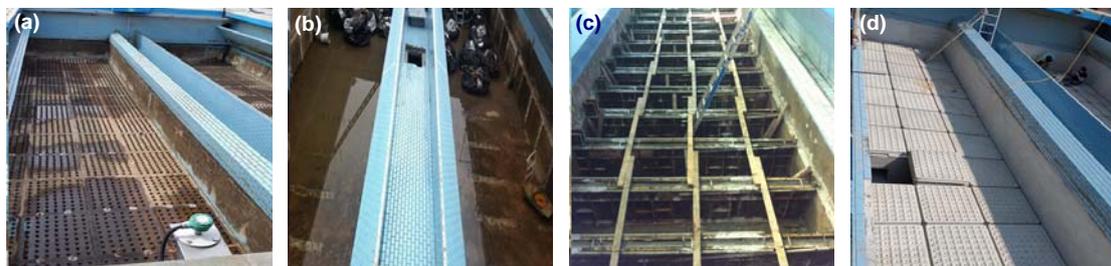
Fig. 3. Photographs of sand filter renovation processes.

30년간 사용되어온 급속 모래여과지는 장기간 사용에 따른 노후화로 인해 구조물의 변형이 유발되어 자체 진단에서 역세척 수행시 역세공기가 여층 전반에 불균등하게 공급되었고, 하부 집수장치 상부의 여과사를 제거한 후 시행된 무부하 테스트에서도 많은 부분의 스트레이너 블록에서 역세척 공기가 분출되지 않는 것을 확인하였다. 현재 H 정수장의 여과지는 다른 정수공정과 수리학적으로 연계가 되어있어 여과지의 전체 구조는 변형시키지 않는 범위 내에서 개량공사가 필요하였다.

Fig. 3에 나타내었다. Fig. 3에서 볼 수 있듯이 여과사를 제거하고(Fig. 3(a)), 하부 집수장치를 철거한 후 하부 집수장치 받침보를 철거하였으며(Fig. 3(b)) 다음으로 물과 공기 유입구 및 하부 집수장치 받침보를 재시공한 후(Fig. 3(c)), 사수방지형 하부 집수장치를 받침보 상부에 설치하였다(Fig. 3(d)).

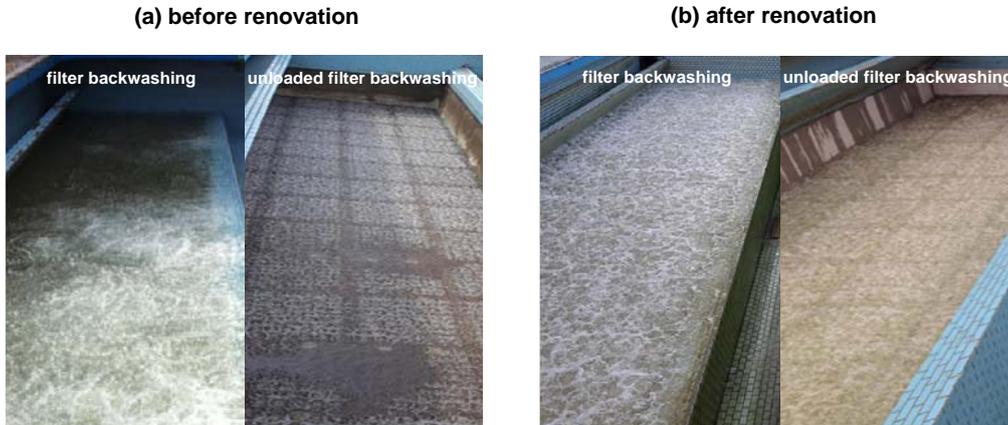
Fig. 4. Photographs of state of air scouring before and after renovation of underdrain system.

노후된 급속 모래여과지 개량공사 전·후의 개량 효과 평가를 위해 역세척 과정에서의 역세공기 압력분포 실험을 수행하였다. 역세공기에 대한 압력분포 실험은 육안 관찰로 평가하였으며, 육안관찰 결과를 Fig. 4에 나타내었다. Fig. 4의 (a)는 노후 급속 모래여과지 개량공사 이전의 공기 역세척 사진(좌)과 여과사를 걷어낸 무부하 상태에서의 공기 역세척 사진(Fig. 4 (b))을 나타낸 것으로 공기 역세척 과정을 촬영한 사진(좌)을 보면 역세척 공기

가 한쪽으로 편중되어 수층 표면에서 과도한 공기분출 현상이 나타나는 것을 볼 수 있으며, 무부하 상태에서의 공기 역세척 과정을 나타낸 우측 사진에서는 몇몇 스트레이너 블록에서는 역세척 공기의 분출이 전혀 관찰되지 않는 것을 볼 수 있다. 이러한 현상은 여과지 역세척시 압력이 낮은 부분을 중심으로 역세가 집중적으로 이루어져 여재 교란의 원인이 되고, 여재가 교란되는 부분에서는 여층이 집중적으로 세척된다. 이러한 부분에서는 역세척이 잘 수행되지 않은 부분에 비해 여과시에 수류의 흐름이 편중되어 상대적으로 높은 여과속도를 나타내며, 상대적으로 많은 처리수량을 생산한다. 따라서 편중된 역세척으로 과도한 세척이 이루어진 여층에서 여과수의 탁도 누출이 증가할 가능성이 높아진다.

노후 급속 모래여과지 개량공사 이후에는 Fig. 4(b)에 나타난 사진에서 볼 수 있듯이 편중된 과다 공기분출현상 없이 스트레이너블록의 레벨이 잘 이루어져 균등한 공기분출이 나타나고 있다.
