저성장속도 화재에서의 스프링클러 헤드 동작특성에 관한 실험적 연구

경기대학교 대학원 도시방재학과

An Experimental Study on Characteristics of Sprinkler Head Activation in Low Growth Rate Fire

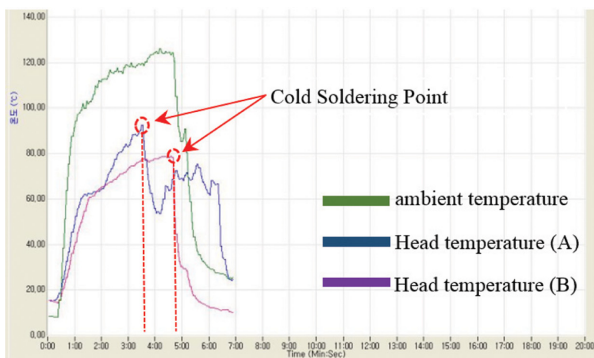
실험결과 A, C 2종의 헤드에서는 50% 확률로 Cold Soldering이 발생되었고 사전 예비 실험에서도 많은 문제가 발견되었던 B 제품은 100% 확률로 Cold Soldering 현상이 발생되었다. 이에 반해 D, E 2종의 모든 조건에서 100% 완전한 동작특성을 나타내었다. 헤드의 작동온도는 “E” 제품이 가장 낮았으며 “D” 제품은 2번 모두 같은 온도에서 동작되었고 “B” 제품의 경우 반응온도가 다른 실험체에 비해 상대적으로 높은 것을 관찰할 수 있었다. 실험에 대한 상세한 데이터는 Table 2와 같으며 Cold Soldering 현상이 발생된 경우 헤드의 누설틈새 크기에 따라 감열체 및 헤드 주변온도 하강정도의 차이가 발생할 수는 있으나 완전히 개방된 헤드의 온도-시간곡선에 비하여 완만한 하강곡선을 나타내는 것을 Figure 5에서 확인할 수 있다. Figure 5의 (a)의 경우 Cold Soldering이 발생된 헤드의 그래프로 최상부의 선은 헤드 주변, 하부의 2개 곡선은 스프링클러 헤드 감열판의 부착된 온도센서가 나타내는 곡선

(a) T-S curve (sample A, C - Cold Soldering)

으로서 감열판 온도 80 °C 부근에서 헤드가 불완전 하게 개방되어 소량의 물이 흘러나오면서 주변온도와 감열판의 온도가 불규칙하고 완만하게 하강하는 것을 볼 수 있으며 (b)의 경우 완전하게 개방된 헤드의 그래프로 감열판 온도 80 °C 부근에서 헤드가 개방되어 소화수가 완전하게 방출 되고 감열판을 포함한 헤드의 분해부가 분리되면서 주변 온도와 감열판의 온도가 급격하게 떨어지는 것을 확인할 수 있다. 실험체 5종의 A, B, C, D, E 제품을 각각 3차례 이상 실험한 결과 상대적으로 완만한 온도상승조건에서 3 종의 헤드에서 Cold Soldering 현상이 발생하는 것을 확인할 수 있었으며 Cold Soldering 현상이 발생된 경우 헤드 주변온도를 160 °C까지 계속해서 상승시켰으나 Figure 6 의 (b)와 같이 헤드로 누설되는 소화수로 인해 감열체가 냉각되어 더 이상의 헤드 개방은 이루어지지 않았다. 스프링클러에서 정확한 동작상태와 Cold Soldering 현상이 발생한 상태는 Figure 6과 같다. 이 실험에서는 실험장비의 한계점으로 인해 각 실험에 동일한 조건을 충족시키지 못 하였으나 Cold Soldering 발생시키는 제품이 넓은 온도 및

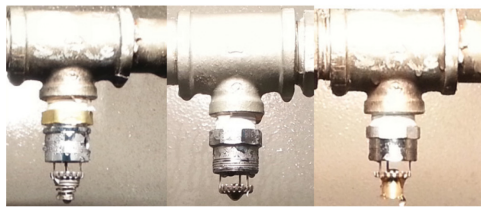
(a) Clear Open

부의 오리피스 캡을 포함한 부분이 비스듬히 열리면서 누수가 발생된 상태로 외관적으로 분해부분이 비스듬하게 불완전 개방된 것을 확인할 수 있고 감열판에 가용합금 일부가 용해되어 흘러나왔다가 재 응고한 것을 관찰할 수 있다. 이에 반해 완전히 개방된 헤드는 Figure 6의 (a)와 같이 분해부가 완전히 탈락되고 반사판이 걸려있는 상태를 확인할 수 있다.

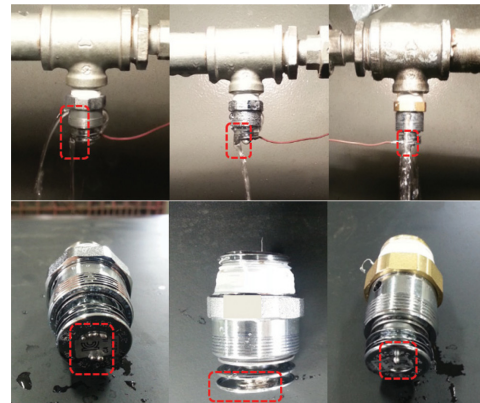
Figure 6의 (b)와 Figure 8에서는 스프링클러 헤드의 Cold Soldering을 보여 주고 있다. 스프링클러 헤드의 분 해부의 가용합금이 완전히 용해되지 않고 일부만 용해되 면서 내부의 Snap Ring의 불완전한 작동으로 분해부와 내

(b) Cold Soldering (The molten alloy solidification)

조립하중은 과할 경우 가용합금을 변형시킬 수도 있고 화재 시 헤드의 분해부가 완전히 이탈되기 전까지 분해하중이 균등하게 분포되지 않으면 헤드 내부에서 분해부를 지탱하고 있던 디스크의 불균형한 이탈로 발생된 틈새로 미세한 물방울이 누설되어 Cold Soldering의 원인이 되었으며 조립하중 분산을 Ball Type으로 적용하고 Seal 부분에 “O-Ring” 방식을 적용한 2개 제품에서는 단 한차례도 Cold Soldering이 발생되지 않았다. 따라서 균등한 하중전달을 위하여 현재 사용되고 있는 디스크방식의 헤드의 구조는 개선이 불가피한 것으로 디스크 방식을 변경하거나 보완할 수 있는 제품설계가 요구된다.

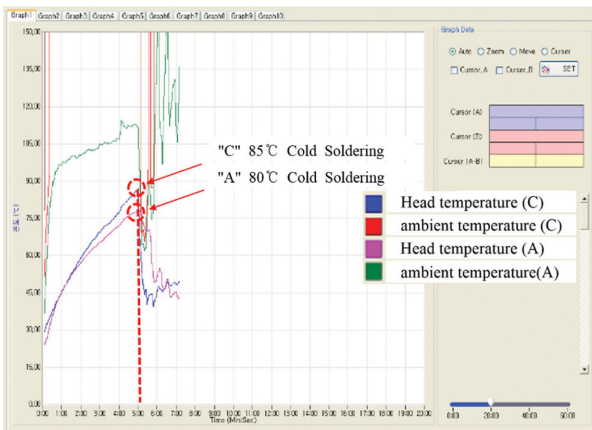
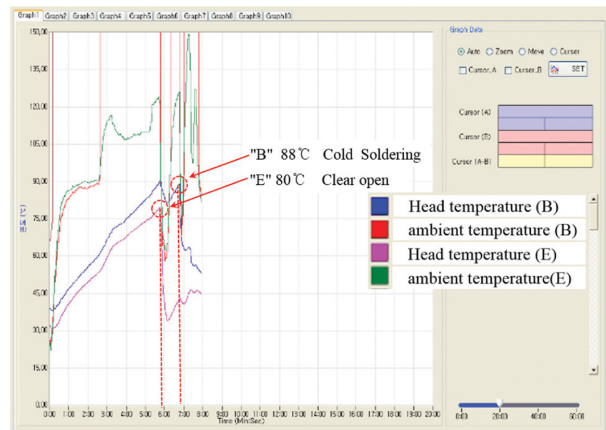
Figure 7. Mockup results graph.

실험결과 4종의 실험체 중 “B” 제품의 경우 3차례 모두 Cold Soldering이 발생되었고 A, C 제품의 경우 실험횟수 대비 50%의 Cold Soldering 발생률이 나타났으며 실험체 중 유일하게 “E” 제품만이 100% 완전한 동작특성을 나타 내었다. 또한 작동온도에서도 “E” 제품이 타 제품에 비해 감열체 측정온도 기준으로 평균 5 °C 낮은 온도에서 조기 반응하였다. Figure 7에서 나타났듯 분당 평균 5 °C 이상 화재 실 내의 온도가 상승하였음에도 불구하고 4종의 헤 드 중 3종의 헤드에서 Cold Soldering 발생되었으며 이러 한 결과는 캐비닛형 버너실험의 결과와도 일치되는 것이 었다.

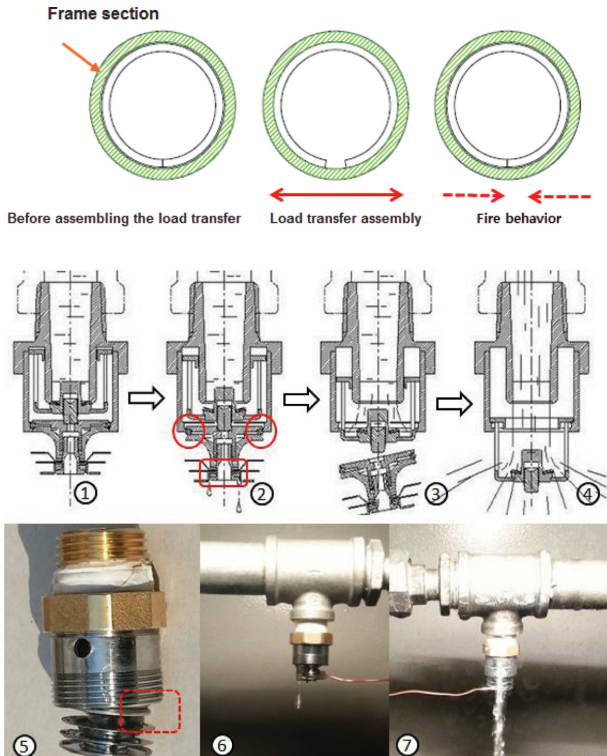
Figure 10. Disk type.⁽⁶⁾

이에 비해 Cold Soldering 현상이 발생한 Disk Type의 경우에는 Figure 10과 같이 분해부분에 Snap Ring을 삽입하고 분해부분의 조립하중을 가하면 Snap ring이 확장되어 분해부분이 헤드의 Body에 부착되어 이탈하지 않도록 된 구조이며 이로 인해 분해부의 상부에 위치한 수로의 오리피스를 막아주는 부속품까지 하강하지 않도록 받치고 있는 형상을 유지하게 된다.

화재로 인하여 감열체에 수열된 열이 용융합금에 전달되면 용융합금이 용해되면서 용융합금이 있던 공간이 비게 되어 조립하중이 해방되게 되고 Snap Ring은 원래의 형상으로 원주가 축소되면서 분해부가 이탈되게 되고 상부의 오리피스를 막고 있던 부속품에 자유낙하하면서 디플렉터가 내려앉아 Snap Ring이 걸려 있던 부분에 걸리게 되고 소화수가 분출되면서 살수패턴이 만들어지게 된다. 그러나 이 과정에서 용융합금이 서서히 녹아내리거나 Snap Ring의 불량으로 인해 영구변형을 일으킬 경우 분해부의

균등한 분해하중을 전달하기 위한 장치가 없으므로 Figure 10의 ⑤와 같이 분해부가 기울어지게 불완전한 분해가 이루어지고 이때 상부 오리피스를 차단하고 있는 부속들까지 기울어지면 오리피스로 소량의 소화수가 누설되게 된다. 누설된 소화수는 용융합금을 재 냉각시켜 더 이상 용융되지 않게 하고 화재가 성장하여 주변온도가 더욱 상승하여도 불완전한 개방상태를 유지하게 된다.

② Cold Soldering을 일으킨 제품은 “Disk” type으로 Snap Ring을 사용하여 조립하중에 의해 Snap Ring이 변형되는 원리를 이용한 제품으로 “O” Ring type에 비해 분해부 이탈 시 균형을 잡아 줄 수 있는 구조가 미흡하였으며 가용합금이 서서히 녹을 경우 Snap Ring의 원주 축소 과정에서 불균형한 이탈이 발생되어 Cold Soldering 현상이 발생하는 것으로 추정된다.
