기계설비 시공개선 사례

한국종합건설기계설비협의회(회장 이용우)가 지난 2014년 '기계설비시공 개선사례집'을 발간했다. 2004년 초판본 발간에 이어 2008년 1차 개정판이 나온 후 2차 개정판이다. 기계설비시공 개선사례집은 그동안 기계설비 관련 종사자들의 지침이나 교육 등의 참고자료로 적극 활용되어 기계설비업계 발전에 기여해왔다. 그러나 시간이 흐름에 따라 기술의 발전, 새로운 분야 부각, 기존과 다른 다양한 기술적 해결방안이 도출되면서 수정 및 보완의 필요성이 대두되었다. 이에 따라 협의회는 2012년 3월 2차 개정판을 발간키로 의결하고 협의회 회원 중 13명의 전문가를 2차 개정판 편집위원(위원장 이재곤)으로 선임, 개정판 발간작업에 들어가 2년여의 작업 끝에 결실을 맺었다. 본지는 기계설비시공 개선사례집이 전 건설현장에서 정밀시공을 위한 현장 실무가이드로 정착할 수 있도록 연재 중이다. [편집자 주]

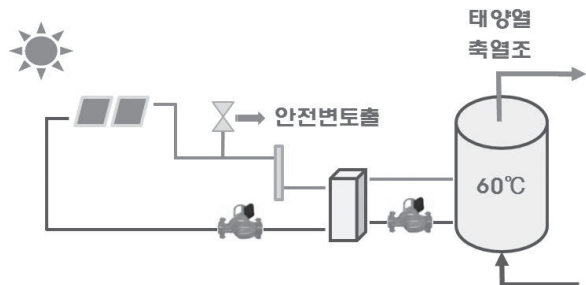
○○ 관리사무소 현장에 하절기 안전변을 통해 열매체가 자주 유출되고 시스템 효율이 저하되는 현상이 발생

하절기 등 태양열 시스템 가동율이 낮은 시기에는 집열판에 태양으로부터 받은 열량이 축적되며, 축적된 열량을 방출시키지 않으면(급탕 혹은 난방 부하가 없으면) 시스템이 과열되어 집열기 및 시스템 과열로 열매체가 자주 유출되고 열매체를 재주입하는 과정에서 공기의 혼입이 자주 발생하여 순환 장애 발생 및 시스템 효율이 저하됨

이러한 과열 현상을 방지하기 위해 열매체 순환 배관에 방열용 Fan Coil Unit를 설치하고 설정온도 이상 상승 시 가동하도록 시스템을 구성하여 열매체의 과열로 인한 누출을 방지한다.

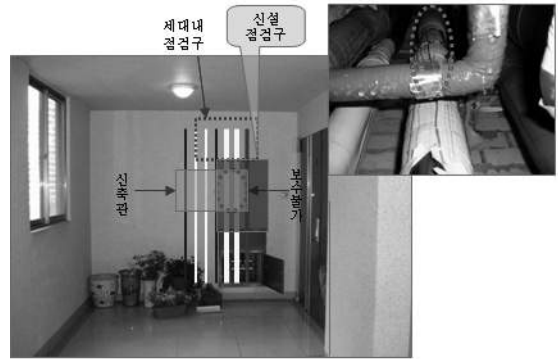
Bellows 신축이음이 파손되어 주차장 및 배관 PIT에 누수가 발생되어 입주자가 불편이 겪고 있음

1. 급탕온도의 변화와 동시에 동관의 신축이 일어나며 이를 흡수해주는 신축이음 내부에서 누수발생

- 1) 제품 자체의 불량
- 2) 시공 시 수직불량으로 인한 편마모 누수
- 3) 동관용접 시 열에 의한 내부재질 변형
- 4) 층별 배관 고정부위 가이드슈 불량

1. 누수되는 신축이음 교체 실시

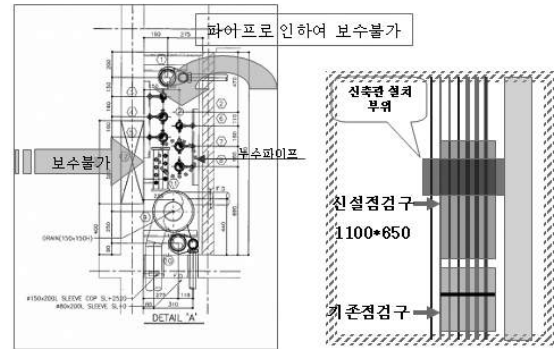
2. 점검구 위치 및 규격이 적어 교체 불가세대 발생

- 1) 복도측 점검구는 하단 및 규격이 작음
- 2) 세대측 점검구는 보조주방 상부장 뒷면에 있어서 상부장 철거작업 수반
- 3) 점검구 신설부분이 옹벽으로 구조검토 필요

2. 신축이음이 있는 부분에는 점검구를 설치하여 누수 시 교체 작업이 가능하도록 시공

- 1) 옹벽 커팅 후 스테인리스 점검구(1,000×500) 신설

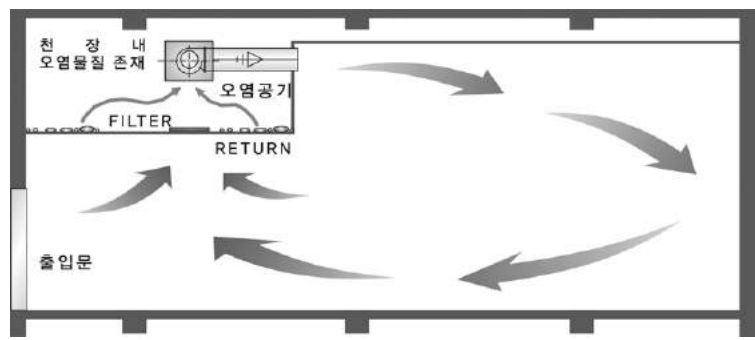
객실의 천장 F.C.U 점검구에 리턴그릴이 설치되어 있었고, 점검구를 들어내어 F.C.U를 확인한 결과, F.C.U용 필터가 일부는 환기그릴 위에 설치되어 있었고 일부는 아예 설치되지 않았다. F.C.U 속에는 먼지가 유입되어 굳어 있었고, 특히 냉온수 핀 사이가 거의 막혀 있어서 열교환기의 기능도 저하되고, 풍량도 제 용량을 발휘할 수가 없었다.

F.C.U의 공기 흡입측에 필터를 부착하여야 하나, 작업이 힘든 관계로 이를 생략하였고, 객실 천장에 설치하는 리턴그릴과 F.C.U의 공기 흡입 덕트를 연결하여야 하나 생략되었다. 그로 인하여 천장 속의 공기가 같이 유입하였고, 필터가 설치 안된 F.C.U내부에는 먼지가 쌓이게 되고 냉온수 코일 핀 사이가 막혀 열교환이 원활치 못하였고 냉난방이 불량하게 되었다.

※ 1. 천장내부 오염물질 F.C.U에 흡착 2. 필터 미설치 부분은 실내 오염물질이 F.C.U에 부착

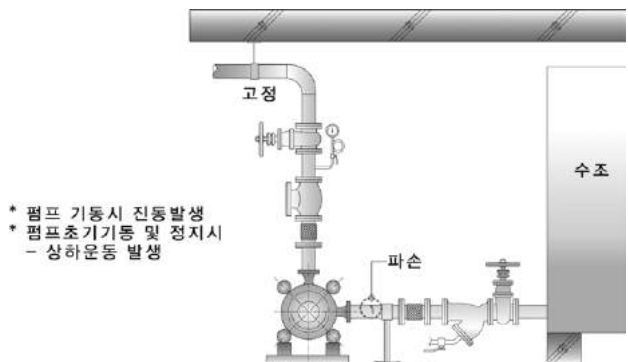
기계실에서 펌프를 가동하던 중 펌프 흡입측의 연결배관 부위가 파손되어 누수가 발생 됨

현장조사결과 펌프 흡입측 배관을 지지하는 지지대가 펌프와 플렉시블 이음 사이에 설치된 관계로 펌프 기동 시에 발생하는 진동 및 수두 압에 의한 응력을 반복적으로 받아 Neck 부분이 파손되었다.

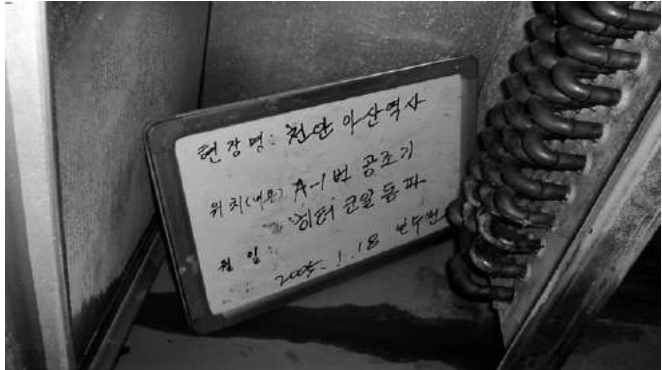
공조실내에 설치된 공조기의 Coil이 동파 됨

혹한기 외기와 접해있는 부분은 외기를 Close Off 하여도, Damper 틈새 열전도에 의하여 냉기가 침입하고 혹한기 또는 장기간 운전정지 시 동파의 가능성이 항상 있다.

공조기(AHU)의 Coil을 보수한 후, 3~5kW 전기 방열기를 장착하고, 제어선을 연결하여, 내부 공기 온도 5℃이하 일 때 가동하도록 하였다.

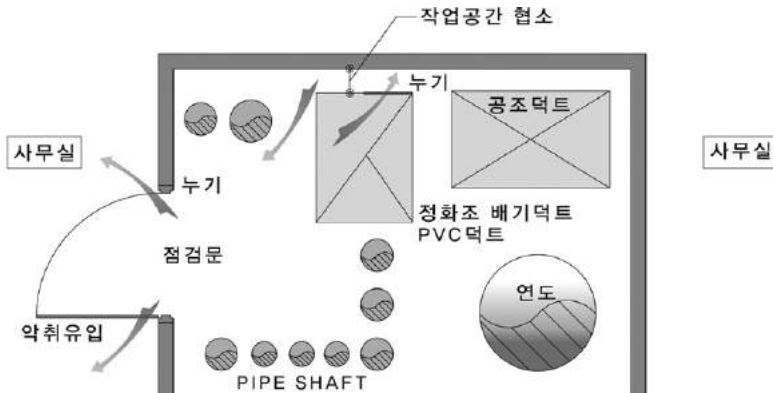
실내에 인접한 배관피트에서 악취가 유입되어 실내공기를 오염시키고 있었다. 배관피트는 아래의 그림과 같이 배관과 각종 덕트류가 혼합되어 설치된 상태였다.

정화조는 지하 7층에 위치하고 배기 송풍기는 옥상에 위치하여 배기시 덕트 내부에 부압이 형성되어 악취가 실내에 유입되지 않는 구조였으나, 정화조용 PVC 덕트가 벽면에 가까이 위치해 연결작업이 부분적으로 미진하여(용접불량) 발생된 틈새로 정화조 배기 송풍기 정지시 악취가 실내로 유입되었던 것이다.

PVC 덕트 연결이 불량한곳을 보수하여 처리하였다.
