## 전기화학 임피던스 분석을 통한 자동차용 코일스프링 강의 부식 평가

## Study on Corrosion of Automotive Coil Spring Steel by Electrochemical Impedance Spectroscopy

Coil spring steels from the automobile suspension part after field exposure for 10 years and those after anti-corrosion validation test in proving ground of 5,000 ~ 10,000 km were examined for corrosion damages. Partial loss of paint, accumulation of corrosion product, and cracking of paint and superficial material were observed. The surface and subsurface region of spring steels had compressive residual stress and high hardness by shot peening. The surface hardness values of the specimens were 620 ~ 670 Hv. They were 60 ~ 80 Hv higher than those of the samples taken from the middle part of the spring. The maximum compressive stress was -916 ~ -1208 MPa measured at depth of about 100  $\mu\text{m}$ . Electrochemical impedance spectroscopy showed that the resistances of charge transfer and the paint layer of the spring steels ranged from several tens to millions  $\Omega\cdot\text{cm}^2$ . The resistance of the field samples was much higher than that of the proving ground samples used in this study, implying that the proving ground test condition

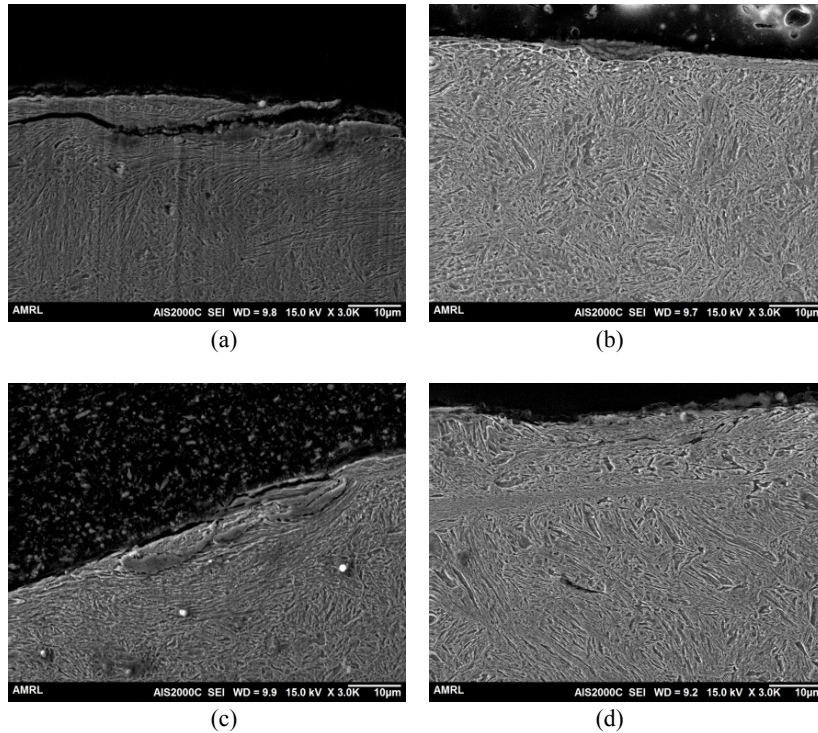
Fig. 2 SEM cross section images of (a) P1, (b) P2, (c) P3, and (d) F samples.

각 코일스프링 시편의 미세구조를 전자현미경으로 관찰한 사진을 Fig. 2에 나타내었다. 전체적으로 래스 마르텐사이트 (lath martensite) 상이 형성되어 있으며, 표면에서 10 ~ 20 µm 깊이까지는 쇼트피닝에 의하여 조직에 변형이 발생한 것을 볼 수 있다. 탄소강에 형성되는 마르텐사이트의 종류는 주로 두 가지로, 탄소 함량이 0.6 wt% 이하인 경우에는 주로 래스 마르텐사이트가 형성되고 1.0 wt% 이상인 경우에는 판상 마르텐사이트 (plate martensite)가

형성되며 0.6 ~ 1.0 wt% 범위에서는 두 형태의 혼합 조직이 나타나는 것으로 알려져 있다 [16]. 코일스프링에 사용되는 스프링강은 대개 JIS SUP10 강종으로, 0.4 ~ 0.6 wt% 가량의 탄소를 함유하고 있으므로 [17] 래스 마르텐사이트가 주로 형성된 것으로 보인다. 기지 금속과 코팅 사이의 계면에서는 부식 생성물이 관찰되기도 하였으며, Fig. 1a에 나타낸 바와 같이 금속 내로 계면에 평행하게 균열이 생성된 경우도 있었는데 균열의 주변은 부식 생성물로 덮여

있었다. 기계적 응력에 의한 균열이라면 주행 중 가해지는 인장응력에 수직인 방향으로 성장할 것이므로, 기계적인 원 인보다는 도막과 소재 사이에서 시작된 부식 손상이 원인일 것으로 판단된다.

것이  $R_{ct}$ 의 값이  $10^3 \sim 10^4 \Omega \cdot \text{cm}^2$  수준으로 크게 나타난 원인으로 보인다. Fig. 2d에서 F의 부식 손상 정도는 네 시편 중 가장 약한 것으로 보이는데, 도막 및 계면의 저항이 커서 부식 반응의 속도가 매우 느리기 때문으로 판단된다. P1, P2, P3에서  $R_p$ 의 값은 도막이 두꺼울수록 컸다. Fig. 5에서 P1과 P3의 도막 두께가 유사하고 P2의 도막 두께가 이보다 11배 가량 컸는데,  $R_p$ 의 값은 P1, P3에 비하여 P2가 23배 정도 높았다. 도막 두께와  $R_p$  값이 정량적으로 비례하지는 않으나, 상식적으로 예상할 수 있듯이 도막이 두꺼울수록 전기화학적 저항이 커서 부식으로부터 금속을 보호하는 효과가 큰 것으로 볼 수 있다. 반면에, F 차량의 도막 두께는 P1, P3보다 약간 두껍고 P2보다 얇지만  $R_p$ 의 값은 세 가지 내구시험 차량보다 훨씬 높게 나타났다. 조성 분석 결과 (Fig. 1)에서 알 수 있듯이 F 차량의 Cr, Ni 함량이 다른 차량들보다 약간 높으므로 산화 피막의 보호성이 높아 부식 저항성이 상대적으로 우수한 것일 가능성이 있다. 또는 F 차량에 본래 방식 성능이 높은 도장이 적용되었을 수도 있고, 만일 P1, P2, P3 차량과 F 차량의 도장 품질이 크게 다르지 않았다면 이는 실차부식내구시험 차량과 필드 주행 차량의 도막 열화 기구에 차이가 있을 가능성을 시사한다. 두께가 동일하다고 해도 필드 주행 차량의 도막이 실차부식내구 시험 차량의 도막보다 훨씬 높은 보호성을 갖는 것이다. 실차부식내구시험에 포함된 염수 노출, 습도 변화, 온도 변화, 물리적 충격 등의 부식 환경 요소들이 실제 주행 환경보다 더 가혹하여 사용자가 실제로 장기간에 걸쳐 차량을 운행하면서 발생하는 열화 과정을 단시간 내에 더 심하게 일으킨다는 의미가 될 수 있다. 실제 장기간 주행과 내구시험에서 도막 열화 기구가 구체적으로 어떻게 다르며 이를

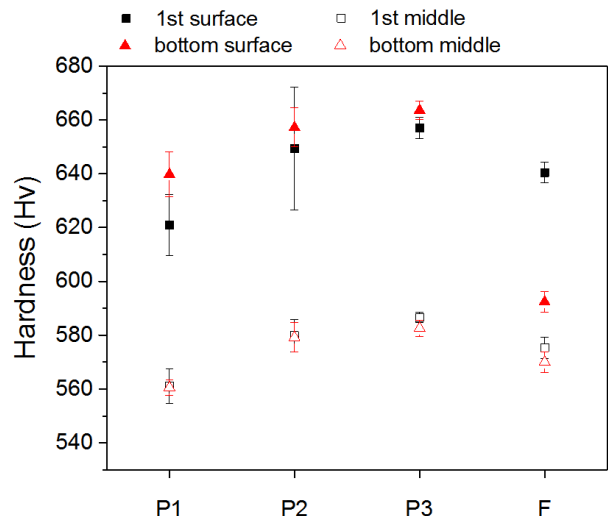
Fig. 3 Hardness of the surface and the middle samples.

Fig. 3에 코일스프링의 표면부 시편 (surface)과 심부 시편 (middle)의 경도를 나타내었다. 심부의 경도는 561 ~ 587 Hv인 반면 표면부의 경도는 592 ~ 657 Hv로 F 차량의 하단부를 제외하고는 대개 심부보다 60 ~ 80 Hv 정도 높았다. 표면부의 경도 값은 심부보다 편차가 큰 편이며 이런 양상은 특히 P1, P2에서 더 두드러졌다. 표면의 경도 값에 편차가 발생하는 것은 쇼트피닝이 표면의 미세조직에 불균일하게 변형을 일으키기 때문인 것으로 생각되는데, 그렇다면 P3와 F 차량에서 표면 경도 값의 편차가 상대적으로 작은 것은 쇼트피닝 공정이 보다 고르게 이루어진 것으로 볼 수 있다.

한편, 표면부 시편의 경도 값이 대부분 하단부 경도가 1권 부보다 높으나 예외적으로 F 차량만 하단부의 경도가 1권 부보다 낮다. 정확한 원인은 알 수 없으나 코일스프링의 쇼트피닝 가공 과정이 P1, P2, P3와 세부적으로 차이가 있었거나, 혹은 필드 주행과 내구시험 주행 사이에 코일스프링 하단부의 온도나 응력 조건에 차이가 있었을 것으로 추측할 수 있다.

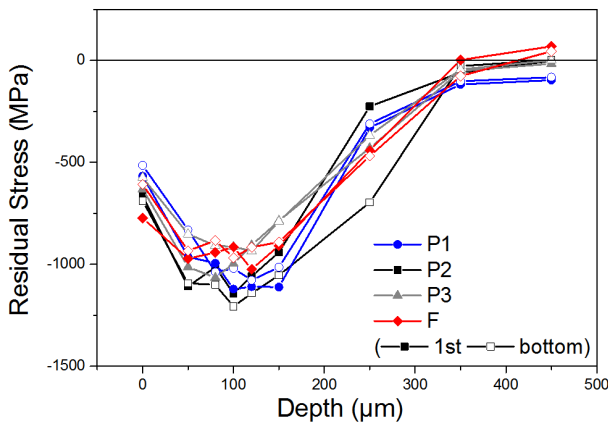
Fig. 4 Depth profile of the residual stress for the coil spring samples.

Fig. 4는 잔류응력을 깊이에 따라 측정한 결과이다. 약 100 μm 깊이에서 최대 압축 잔류응력을 나타내고 300 ~ 400 μm 이상의 깊이에서는 잔류응력이 거의 없는 것으로 파악되었다. 표면의 잔류응력은 -515 ~ -773 MPa이며 최대 잔류응력은 -916 ~ -1208 MPa이었다. 표면에서의 잔류응력은 하단부의 압축응력이 1권부보다 약간 작거나 비슷한 수준인데 (20 ~ 60 MPa 차이), F 차량의 경우에만 하단부 압축응력이 1권부보다 180 MPa 작아 크게 차이가 난다. Fig. 3에서 F 차량 표면부 중 하단부의 경도가 1권

부보다 훨씬 작게 나타난 것은 이러한 잔류응력의 차이와도 관련이 있을 것으로 생각된다.

차량에 따라서는 P1, P2보다 P3와 F의 잔류응력 구배가 약간 완만한 편이다. 400 μm 이상의 깊이에서는 F 차량만 유일하게 잔류응력이 양의 값으로 측정되어, 압축응력의 분포 범위가 가장 얇다. 반면에 P1의 경우에는 450 μm 깊이에서도 -80 MPa 이상의 압축응력이 측정되어 압축응력이 가장 넓은 범위까지 분포하였다.

이와 같은 잔류응력 분포는 차량의 생산 규격에서 크게 벗어나지 않는다. 따라서 부식 내구 시험 또는 10년 간의 필드 주행 이후에도 코일스프링의 기계적 특성은 크게 열화되지 않는 것으로 생각된다.

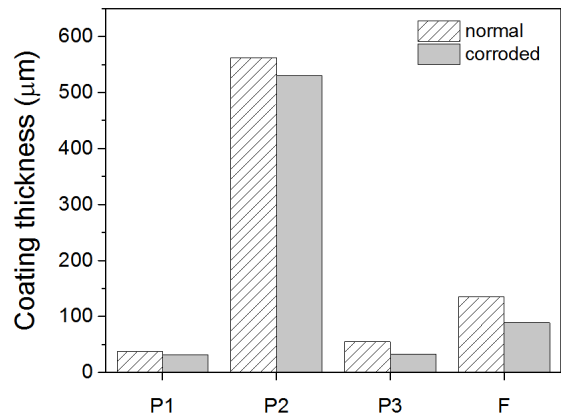
Fig. 5 Coating thickness of coil spring samples.

Fig. 5는 코일스프링 고품의 도막 두께를 조사한 결과이다. 겉보기에 부식 손상이 없는 부분 (normal)의 도막 두께는 P1과 P3의 경우에 50 μm 가량으로 F 차량의 도막 두께 (150 μm 내외)보다 얇았지만 P2의 도막은 562 μm로 매우 두꺼웠다. 부식 손상이 눈에 띄는 부분 (corroded)의 도막 두께는 P1과 P3의 경우에는 32 ~ 33 μm, P2의 경우에는 530 μm, F의 경우에는 89 μm로, 손상이 거의 없는 부분에 비하여 6 ~ 46 μm 얇았고 F 차량에서 가장 큰 도막 두께 손실이 발생한 것으로 추정된다.

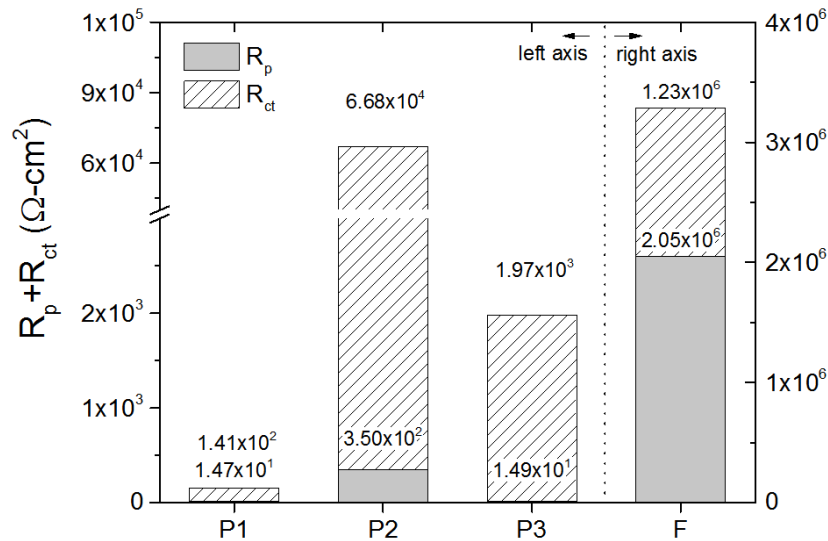
부식 저항성이 낮은 시료로서, 계면 근방에서의 물질 이동이 반응 속도에 크게 영향을 주는 것으로 보인다. 임피던스 스펙트럼의 피팅 결과로부터, 부식 속도를 주로 결정하는 요소인 두 저항의 값을 도출하여 Fig. 11에 나타내었다.  $R_p + R_{ct}$ 의 값은 약  $1.6 \times 10^2 \Omega \cdot \text{cm}^2 \sim 3.3 \times 10^6 \Omega \cdot \text{cm}^2$ 로 시편에 따라 큰 차이가 있었다. P1의 저항이 가장 작고 P3, P2 순이었으며 F의 저항이 다른 시편들보다 월등히 높았다. Fig. 2의 부식 단면 사진과 연관지어 살펴보면, P1의 단면에서 다른 시편들보다 심한 손상이 관찰된 것 (Fig. 2a)은  $R_p + R_{ct}$ 의 값이 가장 작아 부식에 가장 취약하기 때문인 것으로 생각된다. P2, P3의 단면에서는 부식생성물 층이 뚜렷하게 관찰되었는데 (Figs. 2b, c), 이

Fig. 11 Resistance of the coating and the charge transfer interface.
