선박용 디젤기관의 운동부 볼트 손상사례에 대한 연구

A case study on the bolt failure of the moving parts of a marine diesel engine

- 진수일 : 1999년 8월 21일
- 조선소 : 중국 Hangzhou Dongfeng 조선소
- Engine Model : Akasaka 6U28AK
- MCR : 2,500 ps @ 720 rpm
- Cylinder Bore & Stroke : 280 mm x 380 mm

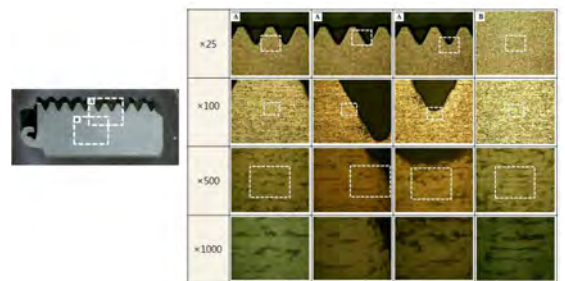
Figure 9: Macro structure of U nut [C] for crank pin bearing bolt

Figure 9에서는 전조가공에 의한 메탈 플로우(Metal flow)를 명확하게 관찰할 수 없고 특히 500배, 1,000배 사진을 보면 결정립이 떠 모양으로 길게 늘어선 것을 알 수 있다.

따라서 연결봉 볼트용 U 너트[C]에는 전조공정이 적용되지 않았다는 것을 알 수 있고, 이것은 전술한 일본 메이커의 설계도면, 카타로그 등의 사양과 일치하고 있다.
