500 MW급 석탄화력발전소 증기터빈축 이상진동의 해결방안

Abnormal Vibration of the Steam Turbine Shaft in 500 MW Class Coal-fired Power Plants

본 연구에서는 보령화력 발전소 7호기 계획예방정비공사 후 최초기동 시 증기터빈축에서 발생한 이상진동의 원인을 진단하고 이의 해결방법에 대해 논하고자 한다.

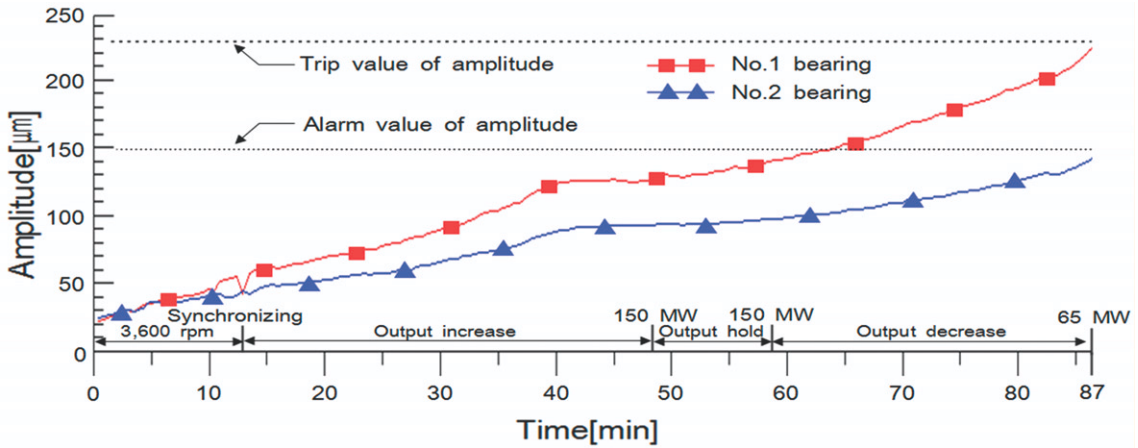
Fig. 4 Trend of shaft vibration amplitude on initial start-up

보령화력 7호기 계획예방정비공사 후 최초 기동 중 1번, 2번 베어링에서 진폭 경보값을 초과하는 이상진동이 발생하였다. Fig. 4는 증기터빈이 정격속도 도달 후 정지할 때까지 87분 동안 1번, 2번 베어링의 진폭변화를 나타낸 그래프이다. 시간축에서 13분이 지난 후 전력계통과 연결(Synchronizing)되었고 48분에 출력 150 MW에 도달되었다. 진폭은 정격속도 도달이후 상승하기 시작하였고 출력이 증가되는 중에도 계속 상승하여 상승세를 멈추기 위해 58분까지 150 MW로 출력을 유지시켰다. 이후에도 진폭이 상승하여 87분까지 출력을 감소시켰으나 계속된 진폭상승으로 65 MW에서 증기터빈을 정지시켰다. 이때의 1번, 2번 베어링의 진폭은 각각 223 μm , 150 μm 로 나타났다.

연구대상의 축진동 진폭 경보(alarm)기준은 152 µm, 정지 (trip)기준은 229 µm이다.

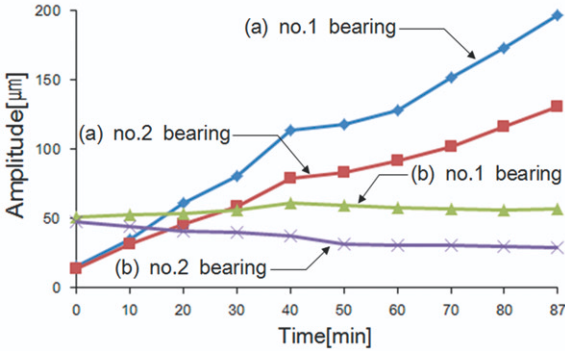
Fig. 5 Change of 1X amplitude

Fig. 5는 시간의 경과에 따른 1X 주파수의 진폭변화를 나타낸 그래프이다. 그래프에서 (a)는 이상진동이 발생한 금번시점, (b)는 이상진동이 발생하지 않은 이전시점의 변화를 나타낸다. (a)를 살펴보면 이상진동이 발생하는 동안 1번, 2번 베어링의 1X 진폭이 시간의 경과에 따라 계속 상승하는 것을 확인할 수 있다. 증기터빈이 정격속도에 도달하여 정지할 때까지의 87분 동안 진폭은 1번, 2번 베어링에서 각각 181 µm, 117 µm 증가하였다. 반면 이상진동이 발생하지 않은 (b)를 살펴보면 증기터빈이 정격속도 도달 이후 87분 동안의 진폭은 1번 베어링에서 6 µm 증가하고 2번 베어링에서 19 µm 감소하였다.

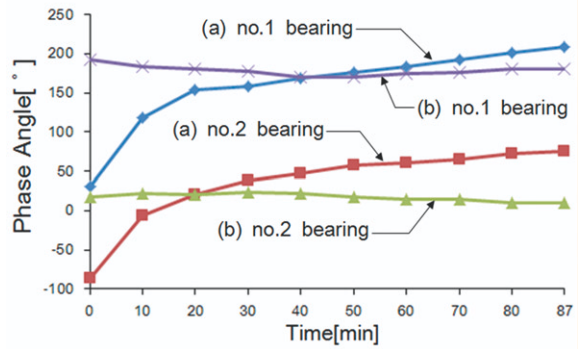
Fig. 6 Change of 1X phase angle

Fig. 6은 시간의 경과에 따른 1X 주파수의 위상각변화를 나타낸 그래프이다. 이상진동이 발생하지 않은 (a)의 변화 선도를 보면 1번, 2번 베어링의 1X 위상각이 시간의 흐름에

따라 지속적으로 증가되고 있다. 증기터빈이 정격속도에 도달하여 정지할 때까지의 87분 동안 위상각은 1번 베어링에서 177°, 2번 베어링에서 161° 증가하였다. 이상진동이 발생하지 않은 (b)의 변화를 보면 위상각은 1번 베어링에서 7° 감소되었고, 2번 베어링에서 12° 감소되었다.

위의 사실로부터 본 연구대상의 1X 진폭 및 위상각 변화가 비정상적임을 확인하였다.

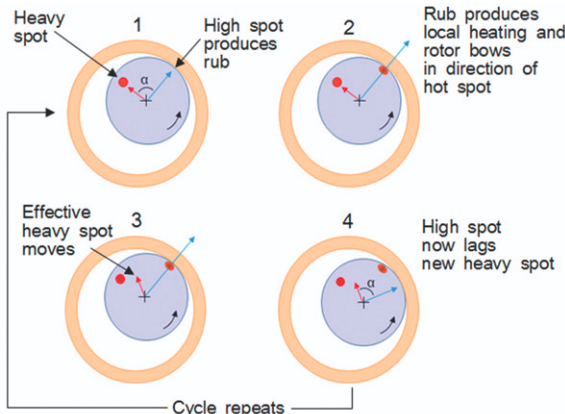
Fig. 7 Increase of 1X amplitude and phase angle due to rub

Fig. 7은 회전체에서 접촉이 발생했을 때 1X 진폭 및 위상각의 변화 과정을 설명한 그림이다. 회전체에는 질량불평형점과 상사점이 존재하고 이 두 지점은 회전속도와 강성이 변하지 않는 한 일정한 각도차를 유지한다. 회전체에서 고정체와의 접촉은 상사점에서 발생하는데 접촉이 발생하면 국부적으로 열이 발생하고 로터는 그 방향으로 휘게 되어 질량불평형이 추가된다. 이 질량불평형과 기존의 질량불평형이 합성되어 새로운 질량불평형점이 생기고 이를 기준으로 상사점은 기존의 각도차만큼 위상각이 증가한다. 진폭 또한 최종적으로 합성된 질량불평형이 기존보다 커지기 때문에 상승한다. 이를 주파수와 연관지어 설명하면 질량불평형은 진동에서 회전주파수로 나타나고 회전체에서 접촉이 발생하면 1X 진폭과 위상각이 증가하게 된다¹¹⁾.

위의 이론은 연구대상 증기터빈에서 발생한 이상진동 현상과 일치하므로 증기터빈에서 접촉이 발생하여 이상진동을 유발한 것으로 판단되었다.

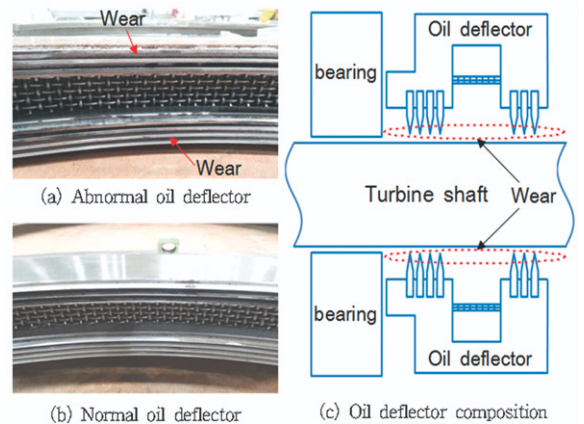
Fig. 8 Oil deflector wear and composition

실제로 차기 계획예방정비공사 기간 중 고압 및 중압터빈을 분해한 결과, 오일 디플렉터에서 마모가 발견되어 이론

에 기반한 이상진동 원인분석이 실제현상과 일치함을 확인하였다.

Fig. 8은 오일 디플렉터의 마모사진 및 구조도이다. (a)는 접촉에 의해 오일 디플렉터의 끝단부가 마모가 된 사진으로 마모가 되지 않은 (b)의 사진과 비교하면 이를 쉽게 확인할 수 있다. (c)는 오일 디플렉터의 구조도로써 오일 디플렉터는 베어링 바로 옆에 설치되어 베어링으로 외부 오염물질의 유입 및 베어링 오일의 외부누설을 방지해준다.

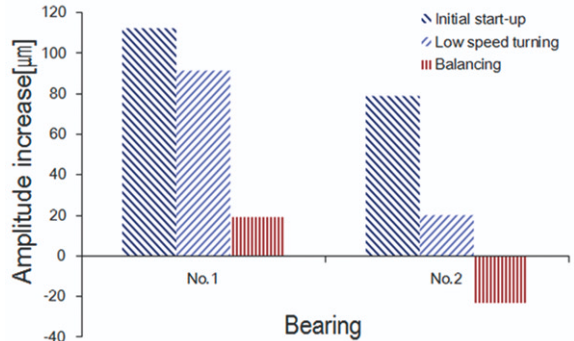
Fig. 10 Comparison of 1X amplitude increase

회전체에서 접촉이 발생하면 1X 진폭 및 위상각이 증가한다. Fig. 10은 1X 주파수의 진폭 증가량을 시험단계별로 비교한 그래프로 운전범위는 증기터빈정격 회전속도에서 출력 150 MW까지이다. 1X 주파수의 진폭은 최초 이상진동 발생 시 1번 베어링에서 112 μm , 2번 베어링에서 79 μm 증가했고 저속회전 적용 후에는 1번 베어링에서 91 μm , 2번 베어링에서 20 μm 증가하여 저속회전 적용 전보다 1번, 2번 베어링에서 각각 19 %, 75 % 개선효과가 있었다. 발란싱 방법 적용 후 1X 진폭은 1번 베어링에서 19 μm 증가했고, 2번 베어링에서 23 μm 감소하여 저속회전 적용 후 대비 1번, 2번 베어링에서 각각 79 %, 215 % 개선효과가

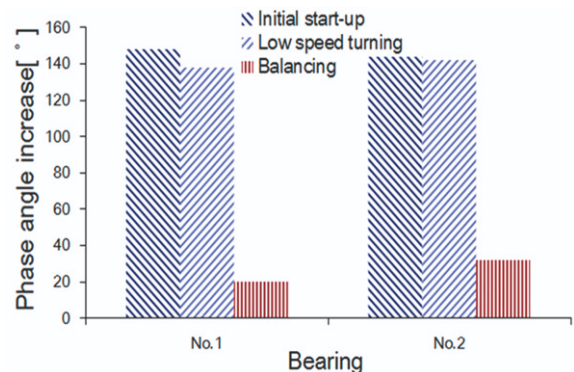
Fig. 11 Comparison of 1X phase angle increase

Fig. 11은 1X 위상각 증가량을 시험단계별로 비교한 그래프로 운전범위는 앞서 설명한 Fig. 10과 동일하다. 최초 이상진동 발생 시 1X 주파수의 위상각은 1번 베어링에서 148°, 2번 베어링에서 144° 증가했고 저속회전 적용 후에는 1번 베어링에서 138°, 2번 베어링에서 142°로 증가하였다. 저속회전방법에 의해 1번, 2번 베어링에서 위상각의 증가는 각각 7%, 1% 개선효과가 있었다. 발란싱 적용 후 1X 주파수의 위상각은 이전대비 1번 베어링에서 20°, 2번 베어링에서 32° 증가하여 저속회전 적용 후 대비 1번, 2번 베어링에서 각각 86%, 77% 개선효과가 나타났다.

회전체 내에서 접촉현상이 1X 진폭 및 위상각의 지속적인 증가로 나타났는데 발란싱 방법이 저속회전 방법보다 1X 진폭 및 위상각의 증가량이 모두 작게 나타나 접촉현상 해소에 있어 저속회전 방법보다 효과가 우수했다.
