## 디젤엔진 자동차의 EGR 및 공기 제어와 CPF 장치에 관련된 고장사례 고찰

## A Study for Failure Examples of Emission Gas Recirculation and Air Control and Catalyzed Particulate Filter System in Diesel Engine Vehicle

이 논문은 디젤엔진 자동차의 EGR 및 공기 제어와 CPF 장치에 관련된 고장사례 연구이다. 첫 번째 사례는 엔진진공펌프 손상으로 인해 엔진오일이 EGR 벨브 내부 다이어프램 손상으로 인해 오일이 흡기로 유입되어 연소실로 들어가 불완전 연소함으로써 배기할 때 매연이 발생된 것으로 확인되었다. 두 번째 사례의 원인은 공기 제어 장치인 스로틀 플랩(throttle flap)을 점검하였을 때 스로틀 플랩이 고착되어 흡입공기량 부족에 의해 매연이 발생된 것을 확인하였다. 세 번째 사례는 배기가스 온도센서의 불량으로 인해 온도를 감지하지 못해 재생기능이 되지 않아 매연이 발생된 것으로 확인되었다. 따라서, 배기가스발생으로 인한 환경오염 문제가 발생하지 않도록 최적의 상태를 유지하도록 관리하여야 한다.

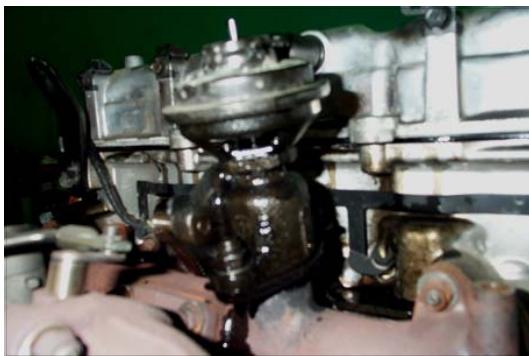
이 자동차는 27,000km 정도 주행한 자동차로 시운전 결과 냉간상태에서 시동을 걸었을 때 엔진의 부조화 현상 및 백색과 청색 매연이 발생하는 것을 확인하였다. 또한, 급가속시 청색의 매연이 다량 발생하였다. 확인한 결과, EGR 밸브 쪽에서 엔진오일이 다량으로 누유되는 것을 확인하였다. 엔진오일은 엔진오일이 누설될 수 있는 엔진의 블로바이ガ스(blow-by gas)를 흡기쪽으로 공급하는 PCV(positive crankcase ventilation) 밸브, 배출ガ스를 다시 한번 흡기쪽으로 보내 연소시키는 EGR 밸브, 밸브 스템 실(stem seal)의 내구성 약화로 인한 실린더 헤드의 연소실 내부로의 오일누설과 피스톤에 의한 오일 제어 불량에 의한 연소실로의 오일 유입 등으로 인해 오일이 과다 누설될 수 있다[11]. EGR 시스템은 질소산화물의 생성을 감소시키기 위해 배기ガ스 재순환 장치를 장착하여 배기ガ스의 일부분이 엔진의 흡기 포트로 유입되어 연소를 방해하기도 하지만, 어느 정도까지는 잔여의 배기ガ스 내용물의 증가한 부분이 에너지 전환과 배기ガ스에 좋은 영향을 미치게 된다. EGR 가스량을 계산하기 위해 엔진의 컴퓨터는 엔진에 유입되는 신선한 공기의 질량을 공기량센서를 이용해 계산한다. 이렇게 측정된 값은 EGR 가스를 얼마나 보낼 것인지 계산하여 EGR 솔레노이드 밸브를 제어하게 된다. 따라서, EGR 밸브를 점검한 결과 엔진진공펌프 손상으로

**Fig. 2.** Oil leakage example of EGR Valve assembling parts.

엔진오일이 EGR 밸브로 유입되어 내부 다이어프램 손상으로 인해 오일이 흡기로 유입되었다. 이것이 연소실로 들어가 불완전 연소함으로써 배기할 때 매연이 발생된 것으로 확인되었다. 실린더 헤드를 분해하고 오일 펜의 엔진 오일을 확인하였을 때, 엔진오일의 초기 주입량이 5.4 liter인데 배출하여 양을 측정한 결과 3.8liter 정도로 확인하였다. Fig.2는 엔진의 EGR 밸브 조립부에서의 오일 누설사례를 보여주는 것이다.

EGR 밸브는 연소실에서 연소된 배기ガ스의 산소량을 확인하여 배기ガ스 일부를 실린더 헤드로 보내는 배기ガ스 재순환 장치이다. 이 시스템에서 엔진오일이 밸브 쪽으로 역류할 수 있는 가능성은 터보차저 내부에서의 엔진 오일 유입[12], 엔진 진공펌프부 손상으로 EGR 밸브로 유입되어 흡기로 오일이 유입, 인젝터 조립부에서의 누설에 의한 오일 유입 등으로 확인할 수 있다.

따라서, 이러한 엔진 오일 역류에 대하여 꼼꼼하게 확인 후 시스템의 고장진단 방법을 찾도록 하여야 한다.

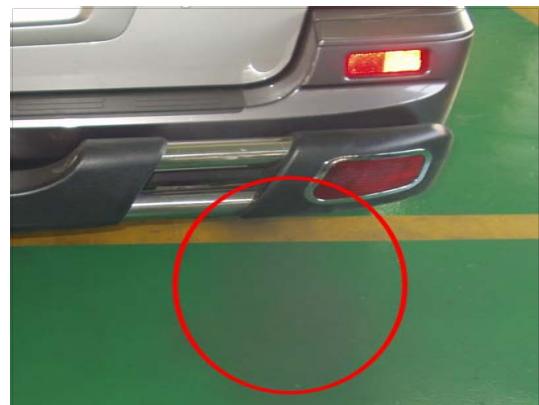
이 자동차는 시운전 한 결과 운전중에 간헐적으로 흑색 매연이 발생하고 출력이 떨어지는 현상을

**Fig. 3.** Producing example of exhaust gas testing the vehicle.

확인하였다. 상기 현상은 정비이력을 확인한 결과, 엔진 컴퓨터, 공기흐름센서(air flow sensor), EGR 솔레노이드 밸브, 엔진의 배선을 교체하였으며, 매연이 과다 발생하는 동일한 현상이 발생되는 것을 확인하였다. Fig. 3은 시운전할 때 매연이 발생되는 사례를 보여주는 것이다.

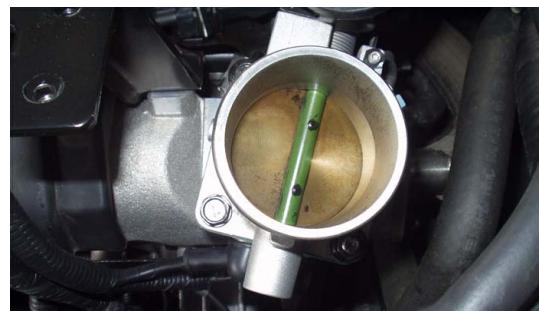
**Fig. 4.** Sticking example of throttle flap inflow the air.

자기진단기(self diagnosis tester)를 이용하여 점검하였을 때 공기흐름센서의 신호값이 낮게 출력되었으며, 센서의 값이 0V에서 3.8V 범위까지는 매연이 발생되지 않았다. 그리고 매연이 발생되는 현상에서는 공회전(idle revolution)상태에서 가속이 되지 않는 것을 확인하였다. 배출가스 제어장치인 EGR 밸브를 확인하기 위하여, EGR 밸브를 강제구동하여 매연의 발생을 점검하였으나, 매연이 발생되지 않고 정상으로 확인되었다. Fig.4는 스로틀 플랩의 고착된 사례를 보여주는 것이다.

되어 있는 플랩 로드 스프링의 힘으로 열리나 시동을 껐을 때는 진공 탱크에 저장되어 있는 진공이 솔레노이드 밸브를 통해 스로틀 플랩의 스프링 힘을 이기고 플랩이 닫히게 된다. 이후 3~5초 단축상태가 유지된 다음 진공이 제거된 후 스로틀 플랩 스프링의 힘으로 다시 열리게 된다. 이 때 스로틀 플랩에 카본(carbon), 이물질로 인해 플랩의 고착이나 걸림현상이 발생되어 열리지 않게 되면 외부에서 유입되는 공기량 부족으로 다량의 매연이 발생될 수 있다. 따라서, 이 사례는 엔진에 공기를 제어해 주는 공기제어 장치인 스로틀 플랩(throttle flap)을 점검하였을 때 스로틀 플랩이 카본과 이물질에 의해 밸브가 고착되어 흡입 공기의 유입불량으로 인해 혼합기가 농후하여 매연이 발생된 것으로 확인하였다.

엔진의 시동이 걸렸을 때 적정한 공연비를 제어하는 것은 엔진의 최적제어를 하는 데 있어 대단히 중요하다. 따라서, 공기제어 장치의 철저한 점검과 관리를 통해 스로틀 플랩의 내부 고착에 의한 고장현상이 발생하지 않도록 철저한 관리를 하도록 한다.

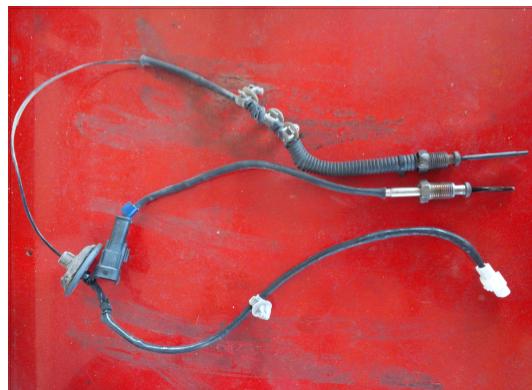
이 자동차는 95,000km를 주행한 자동차로 확인되었다. 자기 진단기를 이용하여 고장진단을 하였을 때 “P1405 CPF 영구재생 이상” 고장현상이 확인되었다. 배기ガ스 후처리 장치와 같은 의미로 미립자형 촉매 필터(catalyzed particulate filter ; CPF)는 디젤엔진에서 배출되는 입자상물질(particulate matters ; PM)을 필터를 이용하여 물리적으로 포집하고, 일정거리를 주행한 다음 PM의 발화 온도인 550°C 이상으로 배기ガ스 온도를 상승시켜 연소시키는 장치를 말한다.

Fig. 5. Exchanging example of two temperature sensor.

스캐너를 이용하여 강제재생시 CPF의 최고온도는 340°C를 초과하지 않았다. 조치내용은 CPF 탈부착하여, 이물질 막힘을 확인하였다. CPF는 정상으로 판단하고 다시 스캐너로 강제재생 중 유심히 스캐너를 보던 중 VGT 전단 온도와 CPF 전단 온도

가 차이가 많이 나는 걸 확인하고 두 개의 센서를 교환후 강제재생을 하니 성공하였다. 재생시 VGT 전단 온도센서가 먼저 상승하며 CPF 전단 온도센서도 따라서 상승하기 시작 CPF 온도가 650~70 0°C까지 상승하였다. 이 사례의 고장원인은 배기가스 온도센서의 내부불량으로 인해 온도를 감지하지 못해 재생기능을 하지 못한 것으로 확인되었다. Fig.5는 배기가스 온도 센서 두 개를 교환한 사례를 보여주는 것이다.

배기가스 후처리 장치는 자동차가 시동이 걸린 상태에서 배출되는 배기가스에서 입자상 물질을 물리적으로 포집하여 일정한 거리를 주행한 다음 포집된 미연소 물질을 550°C 이상으로 배기의 온도를 상승시켜 연소하는 것이다. 따라서, 배기가스 후처리 장치는 관리에 철저를 기하여 한다.
