## 군용항공기 생산공정에서 발생하는 예하중에 의한 주익 루트 페어링 지지대 균열개선 연구

<sup>1</sup>국방기술품질원  
<sup>2</sup>한국항공우주산업(주)

### A Study on the Improvement of Crack Propagation in Wing Root Fairing Support by Pre-load in Military Aircraft Production Process

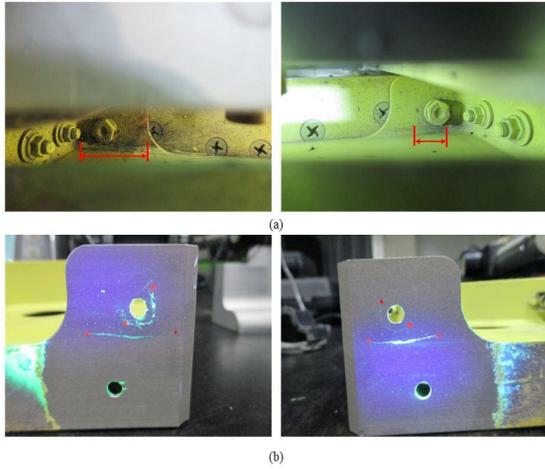
**Fig. 2** Crack identification (a) scanning electronic microscope (b) NDI inspection

군용항공기의 운용 중 계획된 주기검사(Periodic Inspection) 에서 주익 루트 페어링 지지대의 전방 플랜지(Forward Flange) 부위에 균열현상이 관찰 되었다. 초기 발견 시 육안으로 확인이 되어 주사전자현미경을(Scanning Electronic Microscope) 이용하여 재확인 하였고 이후 비파괴 검사(NDI, Non Destructive Inspection) 를 통해 명확하게 균열 현상을 식별하였다. 이때, 균열이 발견된 첫 항공기의 비행시간은 1,529시간 이었다. Fig. 2에는 주사전자현미경을 이용하여 확인된 균열과 NDI 검사를 통해 식별된 균열 형상을 나타내었다. 동일한 계열의 항공기에서 유사결함

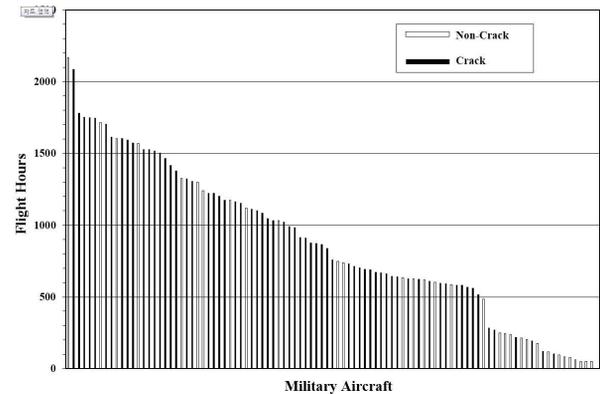
균열 결함이 식별된 모든 항공기의 비행시간을 조사해 본 결과, 비행시간이 가장 짧은 항공기는 105시간, 가장 긴 항공기는 2,085시간으로 나타났다. Fig. 3에 비행시간이 많은 항공기 순서에 따라 지지대 균열 발생여부에 대한 막대그래프를 나타내었다. 막대그래프에서 파란색으로 표시된 것은 균열이 발생하지 않은

**Fig. 3** Crack occurrence along the aircraft flight hours

항공기이며, 빨간색으로 표시된 것은 균열이 발생한 항공기이다. 그래프에서 확인할 수 있듯이 비행시간이 100시간 이하인 항공기에서는 균열이 발생하지 않았으며, 운영시간이 500시간 이상이 되면 균열 발생 빈도가 높아졌다. 균열 발생률은 전체 항공기 대비 주익 좌/우측 상관없이 균열이 발생한 것으로 산정하였을 때 약 65%의 발생 확률을 보였다.

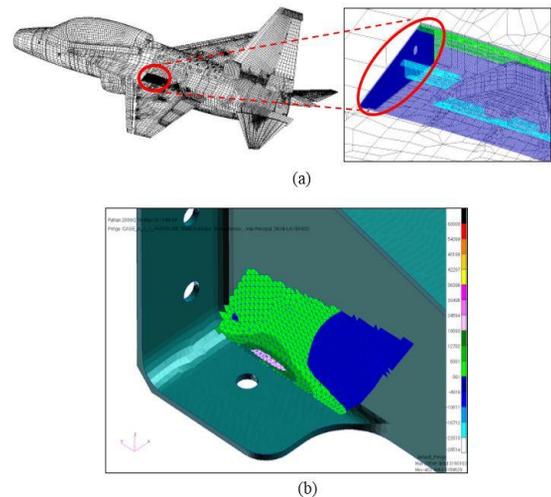
**Fig. 4** (a) FEM analysis model (b) contour of the stress analysis

주익 루트 페어링 지지대의 설계 요구도 충족 여부를 확인하기 위해 지지대 해당 부위에 대해 Nastran을 활용한 상세 유한요소모델(FEM, Finite Element Model) 응력해석을 수행하였다. Fig. 4의 (a)에 나타내었듯이 군용 항공기 전기체 모델에 포함하여 균열발생 부위를 상세하게 FEM 모델링하여 페어링 공력에 의한 균열발생 부위 응력해석을 수행하였다. 주익 페어링에 작용하는 공력 설계하중은 항공기 체계개발 당시 풍동시험에서 측정된 값이며, 균열이 발생한 지지대 전방 페어링 부근에 작용하는 최대 과열압력은 -5.38 psi 이다.[9-11] 이를 활용한 결과가 Fig. 4의 (b)이며 해석결과 균열이 발생했던 부위인 볼트 홀과 인접한 Fillet Radius 부위에서 응력집중이 발생하지만 작용하는 최대응력은 23.5 ksi로 지지대의 과열압력인 58.9 ksi를 고려한 안전여유(Margin of Safety)를 산정하면 +1.51로 0 이상의 수치를 가지므로 충분한 정적 강도를 보유하고 있었다. 안전여유는 운용 중에 나타나는 최대 하중을 받는 부품이 파손 전에 추가적인 하중을 얼마나 견딜 수 있는 가를 나타내며, 파손응력을 작용응력으로 나누어 -1을 취한 것으로 Eq. (1)과 같이 나타낼 수 있다.

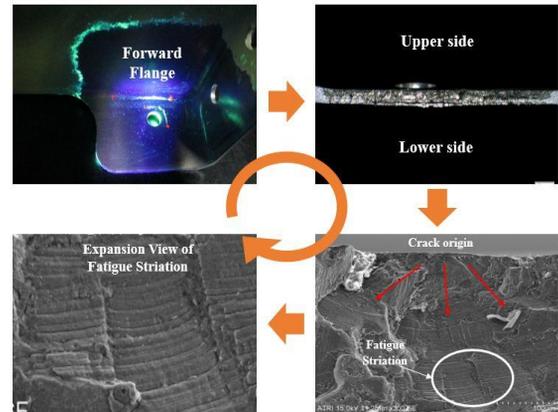
균열 원인에 대한 명확한 원인분석을 위해 균열이 발생한 전방 플랜지 부위의 파단면 분석을 수행하였다. Fig. 5에 나타낸 바와 같이 균열이 발생한 특정 항공기의 지지대를 확보하여 전방 플랜지 부분의 균열 부위를 면밀하게 분석한 결과, 균열은 상부에서 생성

Fig. 5 A view of fracture plane

되어 진전되기 시작했고 파단면 전체에 걸쳐 피로 줄무늬(Fatigue Striation)가 안정적으로 발달 되어 있었다. 면적의 대부분에서 걸쳐 피로 파단면이 나타나 있는 것을 고려할 때 균열 시작점 부위에 작용한 평균적인 응력의 크기는 높고, 반복하중의 크기는 낮았을 것으로 추정하였다. 또한, 분석을 위해 선정된 특정 항공기의 비행데이터를 분석하여 공력 스펙트럼을 생성한 결과, 공력하중의 반복횟수는 약 1,200회 정도로 파단면 분석에서 확인된 피로줄무늬 현상을 생성하기에는 횟수가 부족하였다. 피로줄무늬가 발생하려면 최소 100,000회 이상의 반복하중이 지속적으로 가해져야 하므로, 진동과 같이 짧은 시간에 반복적으로 많은 횟수의 하중이 작용한 것으로 추정되었다. 결론적으로 균열이 발생한 부위에 예하중이 작용하고 있을 가능성이 높다고 판단하였고, 예하중이 부과된 상태에서 진동에 의한 피로균열 현상이 발생한 것으로 판단하였다. 한편, Stepping Load와 같은 과하중이 부과된 흔적은 확인하지 못하였다.

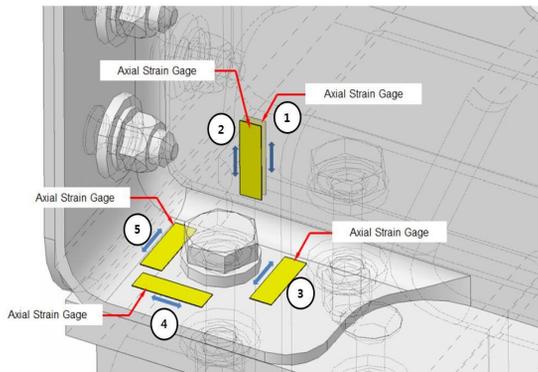
**Fig. 6** Strain measurement experimental measurement on crack region

먼저, 생산공정 중에 있는 임의의 항공기를 선별하여 양쪽 지지대를 주익에 장착하는 공정에서 변형률을 측정하였다. 1단계 공정은 지지대의 후방 플랜지에 6개의 볼트를 체결하는 지지대의 장착 공정으로 스트레인 게이지를 통해 변형률을 측정된 결과 전방 플랜지 균열 부위와 가장 인접한 2번 게이지에서 최대로 변형률이 발생했고 그 값은 최대 446~506  $\mu\epsilon$  이었다. 또한, 2단계 공정인 전방 플랜지 1개 볼트 체결, 주익동체 장착, 페어링 장착 공정에서 변형률을 측정된 결과 2번 게이지에서 최대 변형률이 발생했고, 그 값은 최대 947~1039  $\mu\epsilon$  이었다. 한편, 전방 플랜지 1개 볼트 체결 시 상당한 변형률 변화 발생이 실험 중 확인되었다.

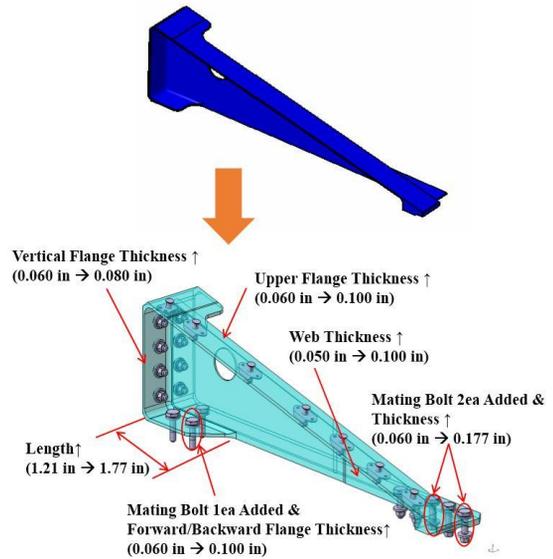
Fig. 7 Design change configuration of the support

지지대 전방 플랜지의 균열은 예하중이 가해진 상태에서 페어링 공력과 진동응력으로 인해 피로균열이 발생함에 따라 강성증가를 통해 전방 플랜지 지지대에 작용하는 응력을 감소시키는 방안으로 설계 개선을 수행하였다. 설계개선 내용은 기존의 전방 플랜지 길이를 1.12 in에서 1.77 in로 길게 증가시켜 체결할 수 있는 볼트의 개수를 1개에서 2개로 증가시켰고, 후방 플랜지에 체결 볼트를 2개 추가하였다. 또한, 수직 플랜지의 두께를 0.060 in에서 0.080 in, 상부 플랜지의 두께를 0.060 in에서 0.100 in로, 웹의 두께를 0.050 in에서 0.100 in로, 후방 플랜지의 두께를 0.06 in에서 0.177 in로 증가시킴으로써 강성 증대 효과를 기대하였다. 두께 및 길이 증가를 통한 설계개선은 반복적인 설계 치수 변경 Iteration과 simulation을 하여 획득한 최적의 수치이었고, 볼트 길이 증가는 패스너 체결력의 증가와 강성증가를 목적으로 하였다. 한편, 군용항공기의 중량과 무게중심은 규격대비 충분한 마진을 보유하고 있으므로 영향을 미치지 않았다. 이러한 설계개선 사항에 대한 개선 형상을 Fig. 7 에 나타내었으며, 강성증가를 통해 지지대에 발생하는 응력의 감소를 목적으로 설계를 개선 하였다.

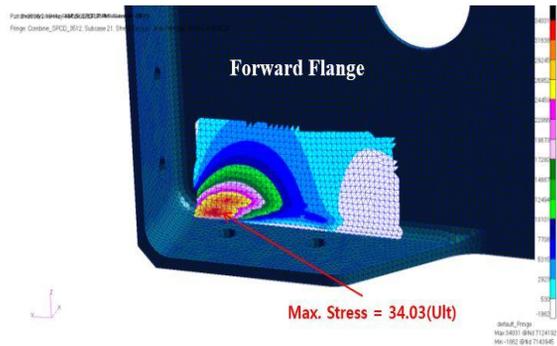
구조적으로 강성을 증가시키도록 설계를 개선한 지지대의 구조 건전성 검증을 위해 정적 응력해석을 수행한 결과, 전방 플랜지 부위에서 최대 응력이 34.03 ksi 발생하였다. 이때 안전여유는 0.75 이었으며 안전여유가 0 이상임으로 고려했을 때 구조적으로 충분한 정적 강도를 보유하여 개선형상에 대한 구조 건전성을 확인하였다. Fig. 8 에 개선형상의 구조해석을 수행하여 최대 응력이 발생하는 지점을 Contour로 나타내었다. 개선된 지지대의 피로수명 해석을 위해 균열이 최

Fig. 8 Fatigue and stress analysis result of the forward flange
