## 도시가로녹지의 개선을 위한 녹화환경평가 연구

- 전주시를 대상으로 -

## A Study of Evaluating Streetscape Green Environments to Improve Urban Street Green Spaces

- A Case Study of Jeonju City -

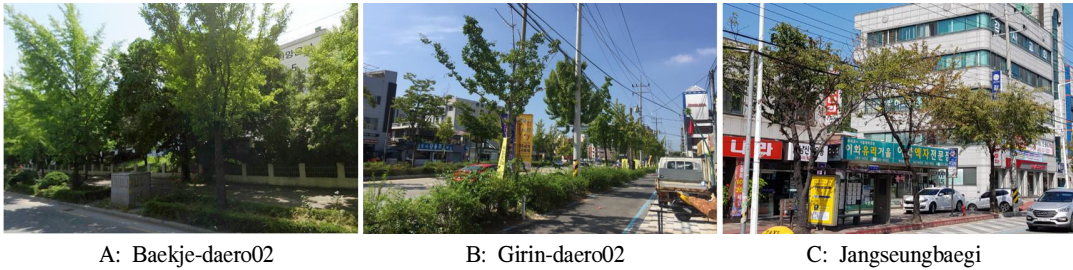
**Figure 3.** Planting condition evaluation results for large roads

가로녹지의 녹화상태 평가는 수형상태, 훼손상태, 수관밀도정도, 식재유형, 인접녹지의 유무를 조사하였다. A등급은 총점 18점인 백제대로 2(BJ2)로 모든 평가항목에 대해 4점 이상이며, 특히 식재유형평가의 경우 인접녹지가 있어 추가적으로 1점을 받았다. 백제대로2는 넓은 보도폭(10m)과 띠녹지(1.5m), 다층식재가 조성되어 있으며 인접한 아파트 녹지로 인해 녹음이 풍부한 가로경관이다. 백제대로1(BJ1)도 총점 15점으로 역시 A등급에 해당하며 식재유형을 제외한 나머지 항목에서 4점을 받았다. 인접녹지는

없으나 띠녹지 폭이 3m로 전구간에서 가장 넓게 나타났다(Table 6; Figure 3).

B등급은 평가점수 10~12점으로 기린대로2와 홍산로 좌측이 해당한다. 인접 녹지는 없으며 보도폭(5m)과 띠녹지(1.5m), 교목1열 식재와 관목이 조성되어 있다. 수형, 훼손여부, 수관밀도 등은 기린대로2 좌측과 홍산로 좌측의 경우 3~4점, 기린대로2 우측은 훼손정도(4점)를 제외한 수형과 수관밀도는 2점으로 낮게 나타났다(Table 6; Figure 3).

C등급은 평가점수 9점 이하이며 기린대로1, 장승배기로, 홍산로 우측이 해당한다. 인접녹지는 없으며 보도폭(4~5m), 띠녹지는 상태가 좋지 않거나 조성되지 않은 곳이 대부분이었다. 교목1열+관목 혹은 교목1열 단독식재로 식재유형 평가점수가 1~2점, 수형 훼손여부, 수관밀도는 대체로 1~2점으로 매우 낮게 나타났다(Table 6; Figure 3).

al. 2013). 따라서 백제대로 1, 2(BJ1,BJ2)는 기존의 띠녹지를 유지하고 하부식생이 부족한 일부 구간에 관목 및 지피 초화류를 보완하도록 한다. 충경로(CG, 중로)는 보도폭 5m의 상업가로로 띠녹지가 없기 때문에 부분적인 띠녹지를 확보하여 하부식생을 도입할 수 있다.

이며, 병충해 확산을 방지하는데 유익하다(Alvey, 2006). 또한 가로녹지는 고목 단층구조보다 다층구조에서 기온저감 효과가 더 높게 나타났다(Jung et al., 2015). 따라서 띠녹지 폭의 확대, 식재기반의 개선, 다양한 자생식물 및 다층식재의 도입으로 녹화상태를 개선할 수 있다. 기린대로 2(GR2), 홍산로(HS, 대로), 팔달로 1과 2(PD 1, 2 중로) 등은 보도폭 5m, 띠녹지 폭은 1.2~1.75m 이거나 없는 경우도 있어 띠녹지 공간의 확대 또는 조성이 필요하다. 하부식생으로는 띠녹지 폭에 적합한 자생 관목류와 초화류를 다양하게 도입하고 토양의 양분과 수분을 보충하여 식재기반을 개선하도록 한다.

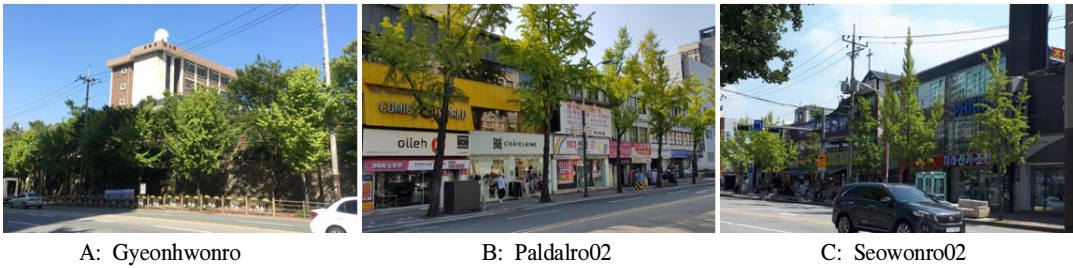
Figure 4. Planting condition evaluation results for medium roads

A등급은 총점 17점인 견훤로(GH) 우측으로 모든 평가항목에 대해 4점 이상이며, 특히 식재유형평가의 경우 인접 녹지가 있어 추가로 1점을 받았다. 보도폭은 5m, 벽면녹화를 위한 띠녹지가 0.5m이지만 2열 식재와 함께 인접한 학교 숲으로 인해 녹음이 풍부한 가로경관이다. 충경로(CG) 양측은 총점 15점으로 역시 A등급에 해당하며 식재유형은 1열 단독식재이다. 인접녹지와 띠녹지는 없으나 수목 생육상태가 매우 양호

하여 거의 모든 항목이 4점 이상으로 나타났다 (Table 6; Figure 4).

B등급은 평가점수 10~14점으로 견훤로(GH) 좌측, 팔달로(PD) 1과 2의 양측 모두, 서원로 1(SW1) 양측, 서원로 2(SW2) 좌측으로 총 8지점이 해당한다. 보도폭은 모두 5m이며, 띠녹지는 총 3지점으로 견훤로 좌측, 서원로1 양측에서 나타났다. 특히 견훤로 좌측은 평가점수 14점으로 2열+관목의 다층식재와 1.75m의 띠녹지가 있으며 인접한 아파트녹지로 인해 추가적으로 1점을 받았다. 하지만 가로수 자체의 훼손정도가 심해 A등급이 아닌 B등급을 받았다. 나머지 7지점인 팔달로(PD) 1과 2의 양측, 서원로1(SW1)의 양측, 서원로2(SW2) 좌측의 경우, 수형, 훼손 여부, 수관밀도에 대한 평가점수가 2~5점으로 매우 다양하지만 교목 1열+관목 혹은 1열 단독 식재로 구성되어 있어 식재유형 평가점수가 상대적으로 낮게 나타났다(Table 6; Figure 4).

C등급은 서원로2(SW2) 우측으로 평가점수는 9점이며 식재유형과 수형이 매우 낮게 평가되었다(Table 6; Figure 4).

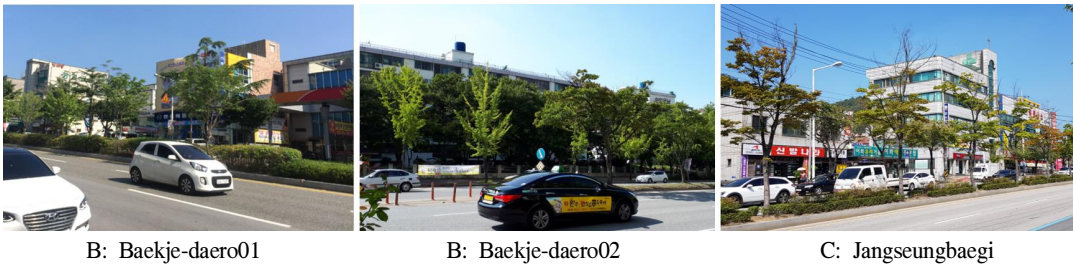
Figure 5. Planting condition evaluation results for median

중앙분리대의 녹지는 A등급이 없고, B등급은 백제대로1, 2(BJ1, BJ2), 기린대로2(GR2), 홍산로(HS)이며, 평가점수는 10~14점으로 분포되어 있다. 1열 식재와 관목 및 지피식재의 식재유형을 보이며 인접녹지가 없고 수목 생육상태가 보통이상으로 평가되었다. C등급은 기린대로1(GR1), 서원로1(SW1), 장승배기로(JSB)이며 평가총점은 5~9점으로 나타났다. 생육상태 및 주변 환경이 양호하지 않아 모든 항목에 대해 1~3점을 받았다(Table 6; Figure 5).

중앙분리대의 경우 띠녹지 폭의 제한이 심하고 식재 환경이 열악하며 인접 도로에서 유입되는 제설제의 영향으로 토양의 통기성과 배수성이 불량하다. 또한 역삼투압에 의한 식물 고사가 야기되므로 토양관수를 충분히 하여 염분을 희석하거나 깨끗한 흙으로 치환, 산성비료 시비를 통한 토양 중성화가 필요하다(Lim, 2015).
