# 항공기 진동 환경에서의 전원분배장치 품질개선 연구

## A Study on the Quality Improvement of Electrical Master Box in Aircraft Vibration Environment

**요약** 항공기용 전원 분배 장치는 발전기에서 생성된 전원을 분배 및 제어하고, 과전류를 보호하는 역할을 한다. 항공기 비행 중에 교류 전원 분배 장치의 결함으로 인해 교류 전원 분배가 불가능해지는 현상이 다수 발생하였다. 이로 인해 정상적인 교류 전원 분배가 불가능하고 일부 전자장비가 구동을 상실하는 문제점이 제기되었다. 본 논문에서는 결함 발생 조건인 항공기 비행 중 진동 조건을 진동 시험 장비로 모의하여, 결함의 근본 원인을 도출한 과정을 기술하였다. 이를 통해 결함의 원인이 교류 전원 분배 장치의 접촉기가 진동에 의해 내부 배선 손상이 발생한 것임을 확인하였으며, 결함 해소를 위해 접촉기 개선 형상을 도출하였다. 또한 결함이 내재된 접촉기를 검출하기 위해, 진동 시험 장비를 활용한 결함 검출 시험을 수행하는 방식으로 시험 절차를 개선하였다. 개선활동 결과 교류 전원 분배 장치의 결함 현상이 개선되었음을 구성품 인증 시험 및 비행 시험을 통해 입증하였다.

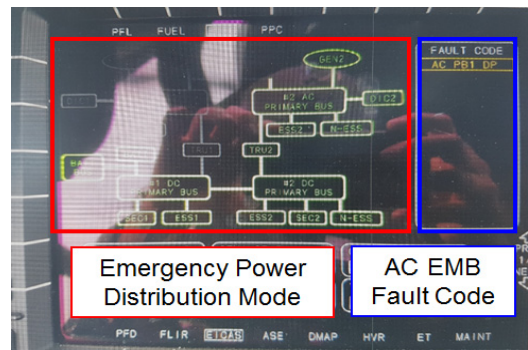
Fig. 3. AC EMB Fault Occurrence Situation

A기종 항공기의 생산 공정 진행 과정에서, 조립 및 지상 시험을 마치고 비행 시험을 진행하는 중에 AC EMB의 결함으로 인해 전원 분배가 불가능한 현상이 발생하였다. 결함 발생 시 조종사의 모니터에 시현되는 결함 관련 정보는 Fig. 3과 같다.

해당 결함이 발생하면 AC EMB 관련 결함을 조종사에게 알리는 Fault Code가 시현된다. 또한 교류전원 분배 실패로 인해 교류 전원을 사용하는 일부 항공전자장비가 전원을 상실하였고, 항공기 전원분배는 교류 전원분배장치를 한쪽만 사용하는 비상 전원분배 모드로 진입하였다.

해당 결함은 AC EMB 단품 시험 및 항공기 지상시험에서는 발생하지 않으며, 비행 시험에서 발생하는 특징을 갖고 있다. 1년간 항공기 생산 중 AC EMB의 결함 발생 추이를 분석해 본 결과, 동일 결함이 9회 발생하였으며 모두 비행시험 중 발생하였다.

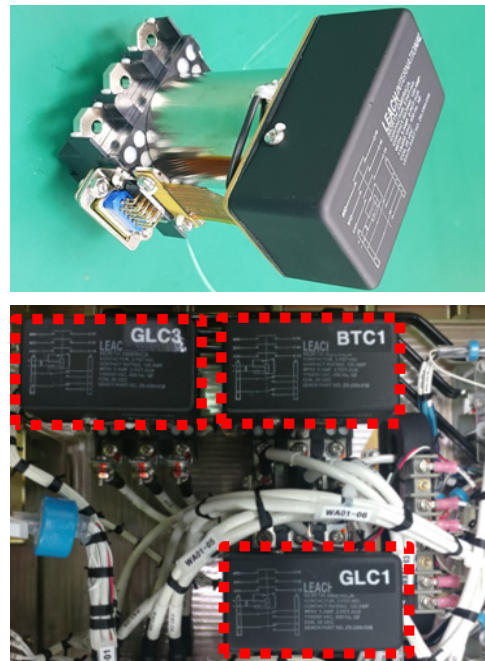
Fig. 5. Configuration of Contactor

Table 1에 따라 AC EMB에서 발생한 결함은 현상이 다르게 나타나도 근본 원인은 Contactor에 있음을 알 수 있다. AC EMB에서 Contactor는 항공기에 공급되는 전원을 제어하는 스위치 역할을 하며, 과전류 등 이상 현상 발생 시 전원을 차단한다. AC EMB에 적용되는 Contactor 형상 및 장착 위치는 Fig. 5와 같으며, AC EMB 1기당 동일한 형상의 Contactor가 3개 장착된다.

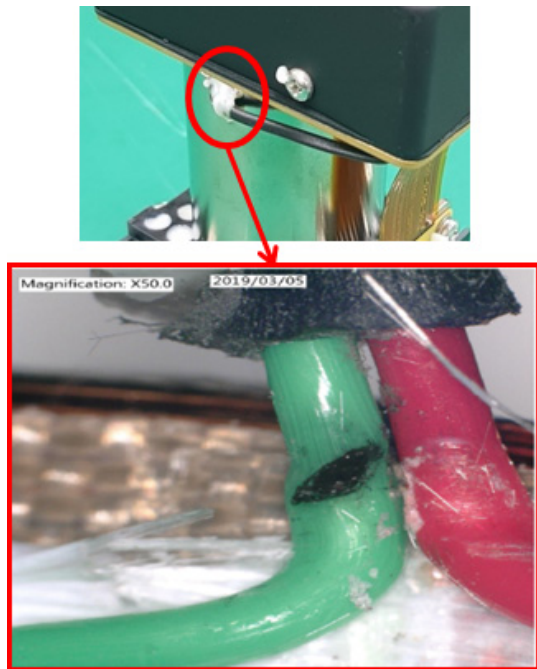
Fig. 6. Damage of Solenoid Wire

첫 번째로 Visual Inspection은 Contactor를 분해한 이후 Contactor의 납땜 상태, Coil 배선 손상 여부, 접점의 간극 상태, Coil Lead Wire 등 제품의 파트별로 결합 발생 유무를 육안 및 현미경으로 확인하였다. 그 결과 Fig. 6에서와 같이 Contactor 접점을 붙이기 위해 코

일 부에 전원을 인가하는 배선인 Coil Lead Wire의 외부 피복이 손상된 것이 확인되었다. 손상된 배선의 부위는 Contactor의 원통형 Housing과 배선이 닿는 곳이었으며, 진동에 의해 배선이 Housing과 반복적으로 간섭되어 손상이 발생한 것으로 추정하였다. 또한 손상된 배선이 진동에 의해 간헐적으로 금속 재질인 Housing에 닿으면 Short가 발생하면서 Coil의 전자기력이 상실되어 Contactor의 접점이 분리되는 현상이 발생할 수 있다.

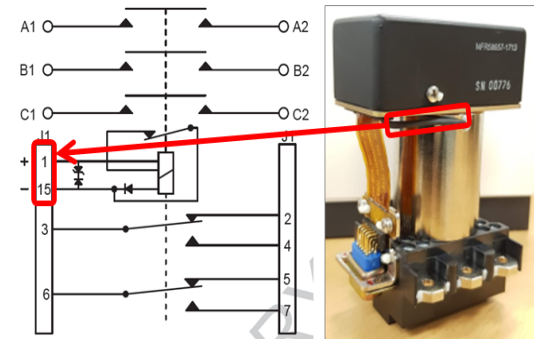
Fig. 7. Test Point of Contactor

진동 조건에서 Coil Lead Wire와 Housing간 간섭에 의해 Contactor의 접점이 비정상적으로 분리 될 수 있는지를 알아보기 위해 실험을 수행하였다. 진동 시험장비에 결합이 1회 이상 발생한 Contactor를 설치하고, Contactor를 반복적으로 동작시키면서 Coil에서 Short가 발생하는지 여부를 확인하였다. 확인 지점은 Fig. 7에 나타내었으며, Coil Lead Wire의 입출력 단자인 1번과 15번 단자의 Short 여부를 확인하였다.

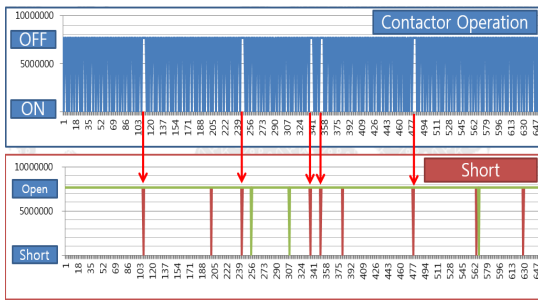
Fig. 8. Contactor Short Test Result

시험 결과 Contactor의 반복적인 ON/OFF 동작 중에 간헐적으로 Coil의 단자 간 Short가 발생하였다. 시험 결과는 Fig. 8에 나타내었으며, Contactor의 접점이 정상적으로 동작하지 않는 시점에 Housing과 배선 간에 Short가 발생하였음을 알 수 있다. 3개의 Contactor를 같은 조건에서 시험한 결과 동일한 Short 현상이 발생하였다. 그러나 진동 환경이 아닌 조건에서는 Wire와 Housing 간에 Short가 발생하지 않아 Contactor가 정상 동작하게 된다. 따라서 Contactor의 결함이 지상의 무진동 조건에서 동작 시험을 수행하였을 때는 결함이 발생하지 않았다.

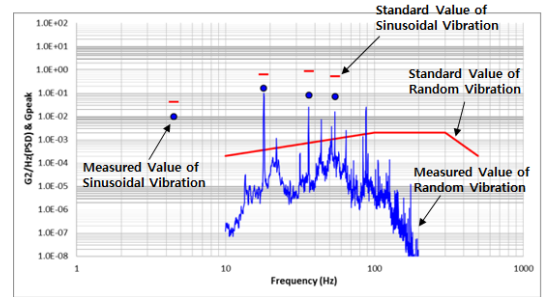
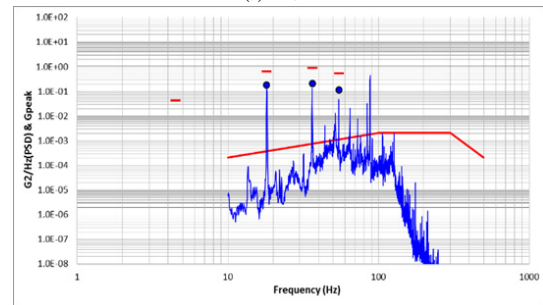
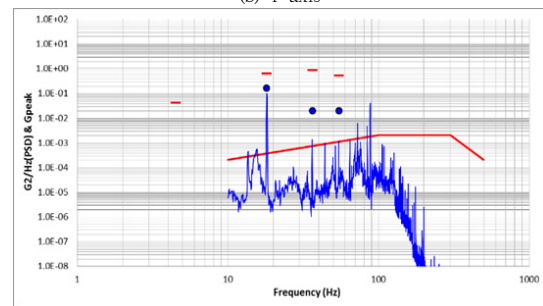
Fig. 9. Vibration Test Result of Aircraft

AC EMB 장착 위치에서 X, Y, Z축의 진동 값을 측정 한 결과 및 ESS 진동의 기준 값을 Fig. 9에 도표로 나타 내었다.

비행 시험을 통해 계측된 Sinusoidal Vibration의 수 준과 AC EMB의 ESS 시험 진동 요구도 진동 수준을 비 교해 본 결과를 Table 2에서 나타내었으며, 모든 방향에 서 40% 이하 수준임을 확인하였다. 또한 비행 중의 Random Vibration 측정 결과를 Table 3에서 나타내 었으며, ESS 진동 요구도의 Random Vibration 규격 대비 모든 방향에서 70% 이하 수준으로 발생함을 확인 하였다. 이를 통해 항공기의 진동 측정값은 AC EMB ESS 시험 절차에서 제시하는 진동 기준치의 이하임을 확 인하였다.

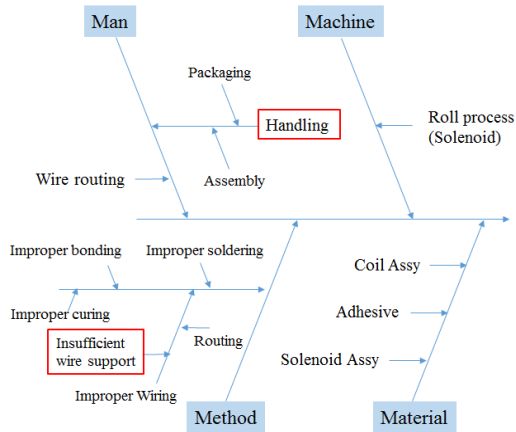
Fig. 11. The Result of Fishbone Diagram

Contactora의 Housing과 간섭이 일어난 배선은 예 대한 설계개선 방안을 도출하기 위해 Fishbone Diagram 방식을 통해 제작 과정에서 개선이 필요한 항목을 검토하였다. 그 결과 Fig. 11과 같이 4M의 분야 중 Man과 Method 분야에서 각각 1가지의 문제점을 식별 하였다.

또한 Man 분야 검토 결과, 배선이 Housing을 지나는 Hole 지점에는 Sealant가 반영되어 있으나, 작업성 미흡으로 인해 Hole의 가장자리에 배선이 위치하면서 Housing과 배선 간 간섭에 의한 배선 손상이 발생하였 다.

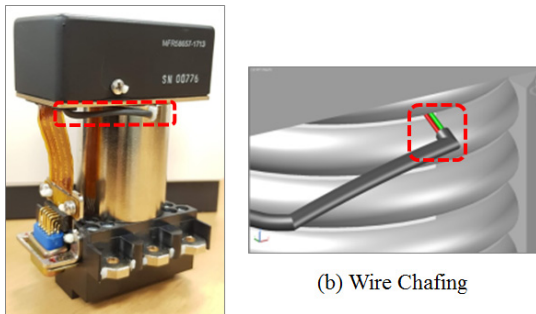
Fig. 12. Wire Chafing inside Contactor

Method 분야 검토 결과, 해당 배선은 Fig. 12의 (a) 와 같이 Contactora의 Solenoid 외부로 돌출되어 있으 며, Fig. 12의 (b)와 같이 배선의 피복이 적용되지 않은 지점에서 Housing과 간섭이 발생할 가능성이 존재하는 것으로 검토되었다. 해당 배선은 외부로 돌출되어서 고정 되어 있지 않기 때문에 항공기 진동에 의해 지속적인 움 직임을 받게 되지만 설계상으로 배선을 지지해주는 것은 없다.
