# 양산단층대 암반비탈면에 분포하는 불연속면의 전단강도 특성분석

## Characteristic Analysis of Shear Strength of Rock Slope Discontinuity in Yangsan Fault System

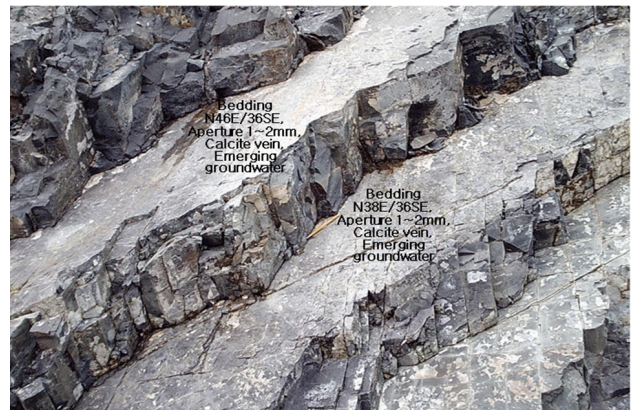
Fig. 2는 연구 대상 현장의 층리가 발달된 암반비탈면 상태를 보여주는 대표적인 예이다. 담회색~회백색 세일(또는 이암)이 호층을 이루는 비교적 단조로운 오래된 퇴적암 지층으로 이천리층 및 울산층으로 이루어졌다. 특히 이 지역 퇴적암은 주로 흑색·암회색·적 비탈면 하부에서 상부로 갈수록 풍화가 심하고 암질이 불량해지는 상태를 보인다. 이 지역 세일 및 이암은 암질의 특성상 풍화진행 속도가 빠르므로 비탈면 절취 시 타 지역에 비하여 비탈면 붕락의 빈도가 높으며, 암반의 절리의 빈도도 높은 특성을 보이는 것으로 알려져 있다(You, 2002; Park, 2002). 특이한 점은 비탈면에 점토가 협재된 층리가 많이 발달된 것을 볼 수 있다(Son et al., 2000). 일부에서는 협재된 점토층리를 따라 지하수가 누출되는 것을 볼 수 있다.

(a) Calcite vein and groundwater

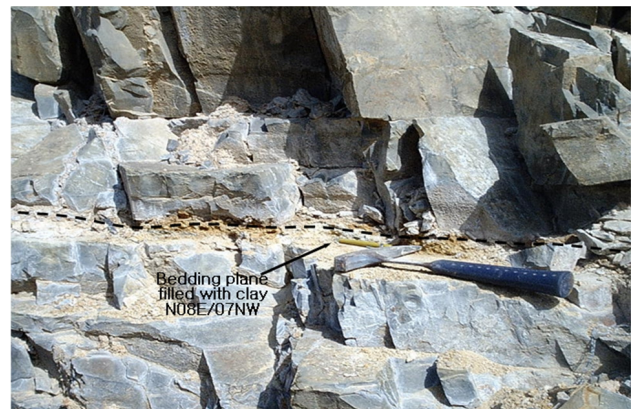
(b) Clay filled

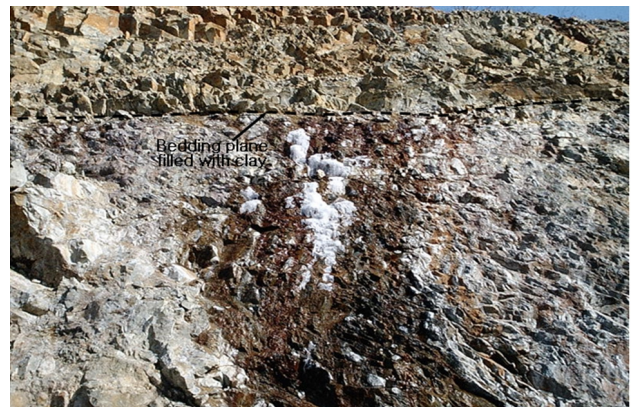
(c) Clay filled and groundwater

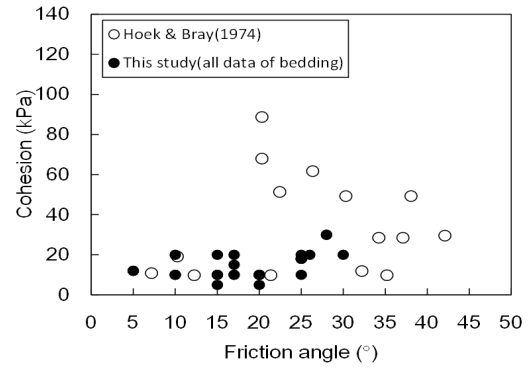
(a) Bedding

Fig. 5는 재 산정된 불연속면의 점착력과 내부마찰각을 불연속면 종류에 따라 각각 도시한 것이다. Hoek and Bray(1974)가 제시한 결과에 비교해 보면 전체적으로 점착력은 매우 작게 나타나고 마찰각도 상대적으로 작은 것을 알 수 있다. 특히 층리의 경우 절리나 단층에 비해 상대적으로 작은 값을 보이는 데 이것은 불연속면에 토사가 협재되어 있고 층리면에 풍화잔존물인 점토가 존재하기 때문이다. 또한 Fig. 2에서 본 바와 같이 점토 잔존물이 존재하는 층리면을 따라 지하수가 누출되는 영역도 있어 점착력과 마찰각이 상대적으로 작게 나타나는 것으로 보인다.

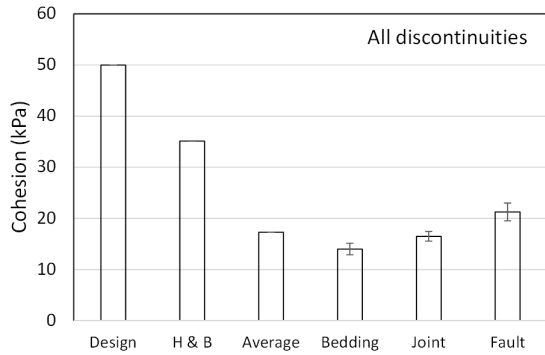
(a) All data of discontinuities

Fig. 6(a)을 보면 불연속면 평균값이 설계값 보다 1/2 이상 작은 것을 알 수 있다. Hoek and Bray가 제시한 값과 비교하면 불연속면 평균값과 거의 1/2 수준임을 알 수 있

다. 이것은 설계 시 고려한 불연속면의 점착력이 실제와 많은 차이가 있음을 보여주는 것이다. 각 불연속면에 대해 살펴보면 층리의 경우 점착력이 가장 작게 산정되었으며 그 다음으로 절리, 단층 순으로 나타났다. 층리의 점착력은 평균값보다도 작고 절리나 단층보다도 작아 층리가 불연속면 중에서 점착력에서 가장 취약한 특징을 보임을 알 수 있다. 층리의 경우 불연속면에 토사가 협재되어 있고 층리면에 풍화잔존물인 점토가 존재하기 때문이다. 특히 층리 중 지하수의 유출이 발생하는 층리 불연속면은 가장 취약할 것으로 판단된다.

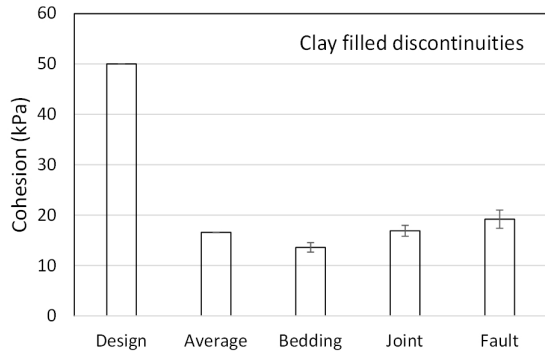
(b) Data of discontinuities filled by clay

Fig. 6(b)는 불연속면에 점토충진물이 존재하는 경우 점착력 값으로 전체 자료를 도시한 Fig. 6(a)와 유사한 경향

을 보임을 알 수 있다. 즉 층리에서 점착력 값이 가장 작게 산정되었다. Fig. 6(c)는 불연속면에 점토 대신 파쇄물이 존재하는 경우로 불연속면의 종류 상관없이 거의 유사한 값을 보임을 알 수 있다. 이것은 점착력 값이 불연속면의 유형보다는 면에 존재하는 파쇄물에 지배된다는 것을 의미한다.

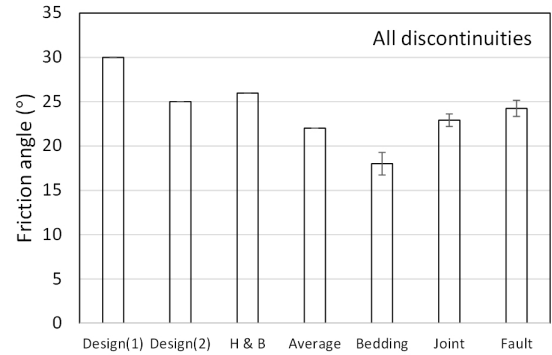
(a) All data of discontinuities

Fig. 7(a)를 보면 불연속면 평균값이 설계값 보다 작은 것을 알 수 있다. Hoek and Bray가 제시한 값과 비교해도 작게 나타는 것을 알 수 있다. 이것은 설계 시 고려된 불연속면의 상태가 실제와 차이가 있음을 보여주는 것이다. 각 불연속면에 대해 살펴보면 층리의 경우가 점착력에서처럼 내부마찰각이 가장 작게 산정되었다. 그 다음으로 절리, 단층 순으로 나타났다. 층리의 내부마찰각은 평균값보다도 작고 절리나 단층보다도 작아 층리가 불연속면 중에서 내부마찰각에서 가장 취약한 특징을 보임을 알 수 있다. 이유는 앞에서 설명한 바와 같이 층리의 경우 불연속면에 토사가 협재되어 있고 층리면에 풍화잔존물인 점토가 존재하기 때문이다.

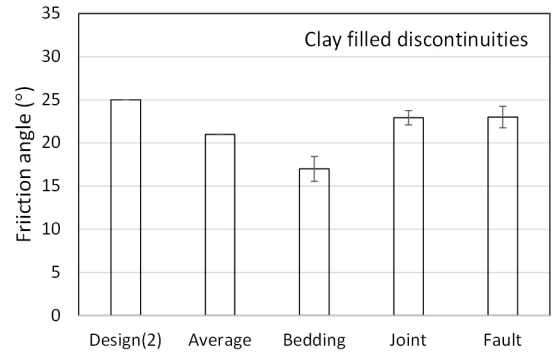
(b) Data of discontinuities filled by clay

Fig. 7(b)는 불연속면에 점토충진물이 존재하는 경우로 내부마찰각이 전체자료에 대한 경향(Fig. 7(a))와 유사한 것으로 나타났다. 하지만 불연속면에 파쇄물이 존재하는 Fig. 7(c)를 보면 점착력에서 보여준 것과 같이 불연속면의 종류 상관없이 거의 유사한 내부마찰각 값을 보임을 알 수 있다. 이것은 내부마찰각 값이 불연속면의 유형보다는 면에 존재하는 파쇄물에 지배된다는 것을 의미한다.

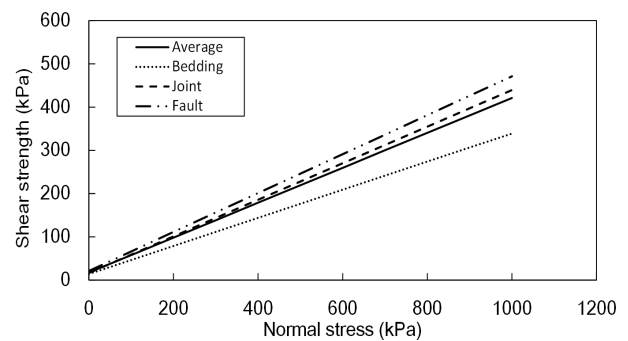
Fig. 8. Shear strength versus normal stress curves applied Mohr-Coulomb failure criterion for bedding, joint, fault and averaged value

아니라 이를 자료에 대한 평균값도 같이 나타냈다. 층리의 경우 절리나 단층에 비해 상대적으로 작은 전단강도를 보이는 데 이것은 층리면에 풍화잔존물인 점토가 존재하고, 점토 잔존물이 존재하는 층리면을 따라 지하수가 누출되는 영역도 있기 때문이다. 평균값은 절리와 매우 유사한 것을 보이는 것으로 나타났다.

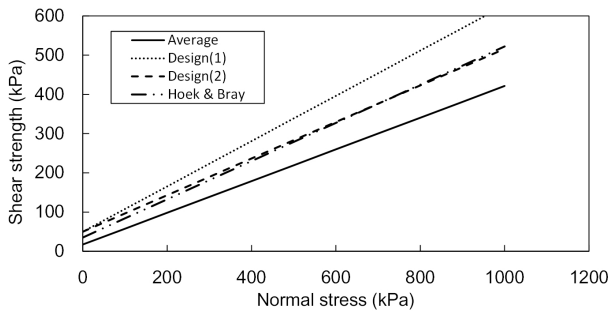
Fig. 9. Shear strength versus normal stress curves applied Mohr-Coulomb failure criterion for design, Hoek & Bray, and averaged value

Fig. 9는 비교를 위해 Fig. 8의 평균값과 Hoek and Bray(1974)(점착력 100kPa 이하에 해당되는 자료) 값과 설계에서 사용된 값(점착력 50kPa, 내부마찰각 25°, 30°)을 같이 MC파괴기준을 도시하였다. 3.2절의 결과와 같이 전체적으로 본 연구에서 제시된 MC파괴기준이 Hoek and Bray의 MC파괴기준보다 작은 것을 알 수 있다. 설계값과 비교하면 내부마찰각 30°를 적용한 경우(Design(1)) MC파괴기준 사이에 상당한 차이가 있음을 알 수 있다. 이것은 앞서 여러 번 언급한 바와 같이 연구 대상 지역의 쇄설성 퇴적암이 가지고 있는 특성에 기인된 것으로 판단된다.
