온실 환경 하에서 20년 경과된 농업용 강관의 부식 및 강도변화

Corrosion and Strength Changes of Agricultural Steel Pipes Elapsed 20 Years under the Greenhouse Environment

Abstract. In order to increase the durability of the pipe framed greenhouse, galvanized steel pipes with four corrosion protection treatments were installed in the greenhouse. After 20 years, experiments on surface corrosion and strength change were conducted. Control (untreated) pipes exposed in the atmosphere showed a 1.3% reduction in strength, but little difference from other treatments. The strength of heavy protective coating pipes buried in the ground decreased by 0.6%, showing little change, but untreated pipes decreased by 15.7%. And antirust paint and asphalt coating pipes decreased by 4.2~4.4%. Pipes exposed in the atmosphere did not show severe corrosion in all samples. There was no change in heavy protective coating pipes, and no rust was found in antirust painting pipes either and there was only slight discoloration. Asphalt coating pipes discolored black and some rust was found, and untreated pipes were rusted by 20~30% of the surface. However, untreated pipes buried in the ground were completely rusted, and asphalt coatin

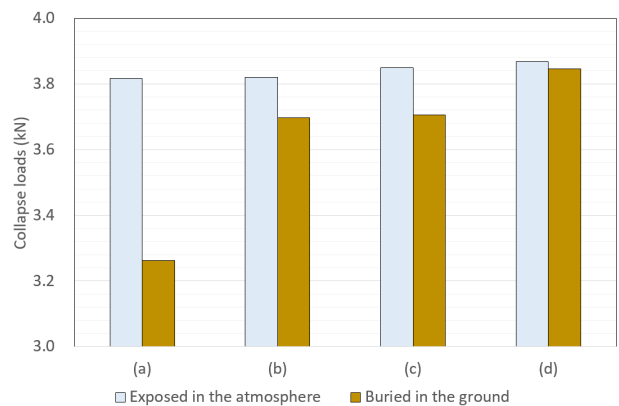
Fig. 3은 시료파이프의 붕괴하중을 부식방지 처리별로 비교한 것이다. 붕괴하중은 휨시험에서 시험체가 받을 수 있는 최대하중으로 동일한 시험조건에서 상대적인 강도를 의미한다고 할 수 있다. 대기중에 노출된 지상부위에서 무처리 파이프는 강도가 1.3%정도 줄었지만 다른 처리와의 차이는 거의 없는 것으로 나타났다. 지하 매설부위에서 중방식 도료를 처리한 파이프의 강도는 0.6%정도 줄어 거의 변화가 없었으나 무처리는 15.7% 감소하는 것으로 나타났다. 그리고 방청 페인트나 아스팔트 도포는 4.2~4.4%정도 감소하는 것으로 나타났다. 이 결과를 보면 지하 매설부위 파이프는 부식방지 처리 효과가 분명하고, 중방식 처리의 효과가 가장 좋은 것을 확인할 수 있다.

이들 규정을 식(2)에 적용하여 농업용 파이프의 이론적인 붕괴하중을 구해보면 항복강도 240MPa일 때 3,294N, 295MPa일 때 4,049N으로 추정할 수 있다. 본 연구에 사용한 파이프는 KS규격 개정 이전에 제작된 것이므로 이론적인 붕괴하중을 3,294N으로 가정하면, 지하 매설부위의 무처리 파이프를 제외하면 모두 이 값을 초과하는 것으로 나타났다. 즉, 지상부위는 부식방지 처리를 하지 않고도 20년을 사용할 수 있고, 지하 매설부위는 부식방지 처리를 할 경우 20년을 사용해도 문제가 없는 것으로 판단된다. 그러나 본 실험은 온실 내

Fig. 3. Comparison of collapse loads of sample pipes according to corrosion protection treatments. ((a): control, (b): asphalt coating, (c): antirust paint (d): heavy protective coating).

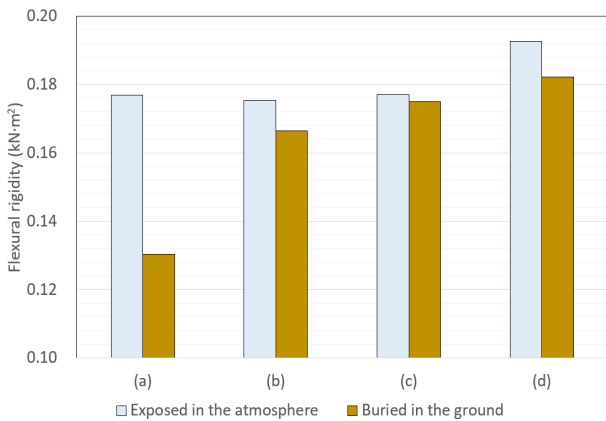
Table 2는 시료파이프의 휨시험 결과 붕괴하중 도달 시 시간중량의 처짐을 나타낸 것이다. 2000년에 실험한 시료파이프의 최대하중 시의 처짐은 5.9~6.6mm의 범위에 있었다(Nam, 2001). 그러나 본 실험에서는 중방식 처리한 지상부(d)의 처짐이 6.6mm로 나타났고, 나머지 시료파이프는 모두 이보다 큰 6.9~8.3mm의 범위로 나타났다. 처짐이 커진다는 것은 휨강성이 작아지는 것을 의미한다. Fig. 4는 식(1)에 의해 구한 붕괴하중 도달시의 휨강성을 나타낸 것이다. 대기중에 노출된 지상부위에서 무처리 파이프는 휨강성이 8.2% 정도 줄었지만 다른 처리와의 차이는 거의 없는 것으로 나타났다. 지하 매설부위에서 중방식 도료를 처리한 파이프의 휨강성은 5.3%정도 줄어 큰 변화가 없었으나 무처리는 32.3%나 감소하는 것으로 나타났다. 그리고 방청 페인트나 아스팔트 도포는 9.2~13.6%정도 감소하는 것으로 나타났다. 지상부위

Fig. 4. Comparison of flexural rigidity at the collapse load of pipes according to corrosion protection treatments. ((a): control, (b): asphalt coating, (c): antirust paint (d): heavy protective coating).

나 지하 매설부위 모두 부식방지 처리별 시료 파이프 처짐 및 휨강성 변화의 경향은 대체로 붕괴하중의 변화와 일치하는 것으로 판단된다.

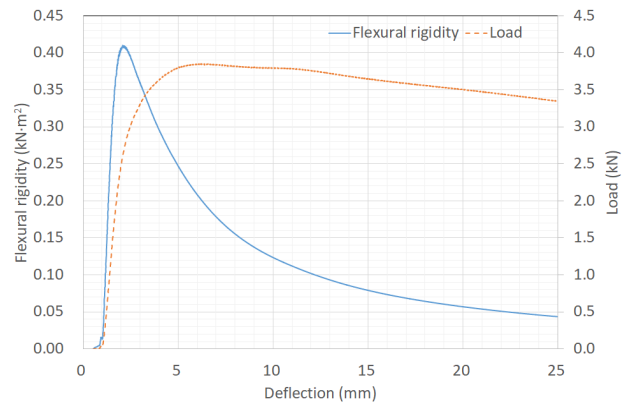
Fig. 5와 Fig. 6은 온실 환경 하에서 20년 경과된 시료파이프의 휨시험 결과로써 휨강성과 하중-처짐 곡선을 나타낸 것이다. Fig. 5는 붕괴하중이 가장 큰 지상부 중방식 처리 파이프(d)의 시험 결과 중 하나이고, Fig. 6은 붕괴하중이 가장 작은 지하 매설부 무처리 파이프(a)의 시험 결과 중 하나이다. 온실 구조의 각 부위별 변형의 허용범위는 L/100~L/150이므로(NAAS, 2015) 본 시험의 경우 처짐 1.7~2.5mm로써 대체로 초기 직선구간의 끝인 최대 휨강성 구간에 해당된다. 그 후에는 시험체의 탄성적 거동은 상실되고 휨강성은 저하하기 시작한다. 하중을 계속 증가시키면 순휨부의 휨모멘트는 소성모멘트에 달하고, 이후 하중은 증가하지 않고 변형만이 증가하여 상당히 큰 변형이 생긴 다음 시험체는 붕괴된다. 그림은 이와 같은 경향을 잘 나타내고 있는 것을 확인할 수 있다. 붕괴시의 휨강성은 최대 휨강성의 39~47%의 범위에 있었고, 지하 매설부위가 지

Fig. 5. Flexural rigidity and load-deflection curve obtained by bending test for a sample pipe (d) exposed in the atmosphere.

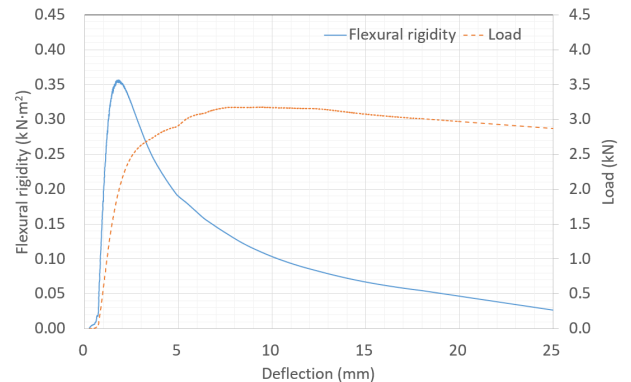
Fig. 6. Flexural rigidity and load-deflection curve obtained by bending test for a sample pipe (a) buried in the ground.

상부위에 비하여 9.2~10.3% 작은 것으로 나타났다.

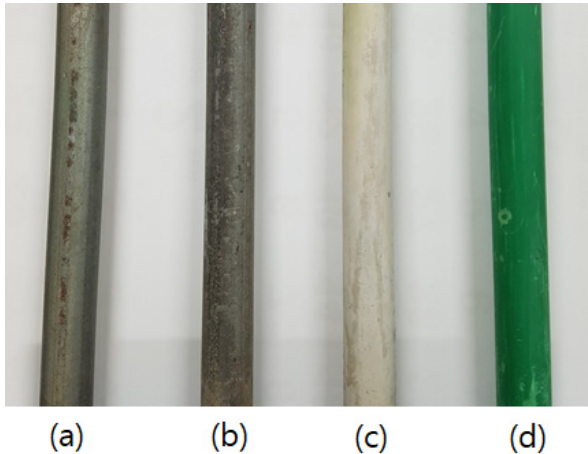
Fig. 7과 Fig. 8은 온실 환경 하에서 20년 경과된 시료 파이프의 표면 부식상태를 사진으로 나타낸 것이고, Table 3은 표면의 부식정도를 육안으로 관찰하여 정리한 것이다. 그림과

Fig. 7. Surface corrosion status of sample pipes exposed in the atmosphere. ((a): control, (b): asphalt coating, (c): antirust paint (d): heavy protective coating).

Treatment	Exposed in the atmosphere	Buried in the ground
(a)	20~30% rusted	Completely rusted
(b)	10~15% rusted	80~90% rusted
(c)	No rust, discolored	20~30% rusted
(d)	No change	Almost no change

표에서 보는바와 같이 지상부위는 심한 부식상태를 보이지 않았다. 중방식 처리는 변화가 없었고, 방청페인트 처리도 녹은 발견되지 않고 약간의 변색만 있었다. 아스팔트 도포는 검게 변색되고 약간의 녹이 발견되었으며, 무처리 표면의 20~30% 정도가 녹은 것으로 나타났다. 지하 매설부위 무처리 파이프의 경우에는 전체가 완전히 녹슬어 있었고, 아스팔트 도포한 파이프도 표면의 80~90%가 녹슬어 있었다. 방청페인트 처리는 20~30%정도 녹슬어 있었고, 중방식 처리는 거의 변화가 없었다.

부식 방지 처리별 파이프 표면의 부식상태도 강도 변화의 경향과 비슷하지만 아스팔트 도포나 방청페인트의 경우에는 파이프를 매설하는 과정에서 피복이 많이 벗겨지는 것으로 나타났다. 특히 아스팔트 도포는 지상부에 사용하기에는 시각적으로 좋지 않고, 지하에 매설할 때에도 상당히 많이 벗겨지므로 부적합한 것으로 판단된다. 중방식 처리는 지하 매설부위에서도 확실한 부식 방지 효과를 보이는 것을 확인할 수 있었고, 방청페인트 처리도 어느 정도 부식 방지 효과를 나타내고 있으므로 현장에 적용할 수 있을 것으로 판단된다.

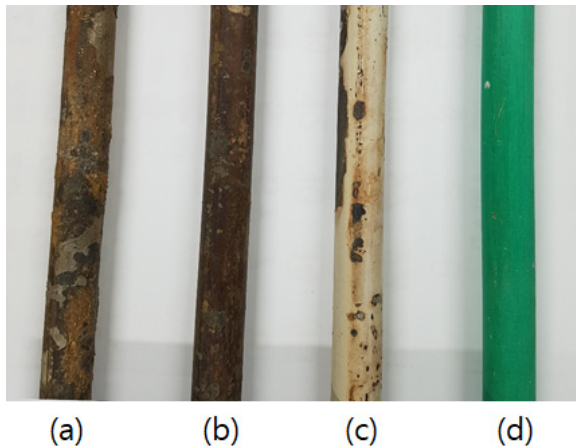
Fig. 8. Surface corrosion status of sample pipes buried in the ground.. ((a): control, (b): asphalt coating, (c): antirust paint (d): heavy protective coating).
