아파트 단지 내 블록포장의 종류와 공간유형에 따른 하자분석*

박근혜¹⁾ · 정성관²⁾ · 장철규³⁾

Defect Analysis According to the Types and Spatial Type of Block Pavement in Apartment Complex*

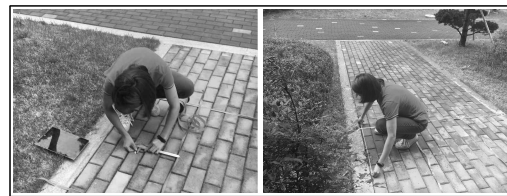
**Figure 4.** Field survey

월 18일, 10월 2일부터 10월 3일, 11월 17일부터 11월 20일, 2017년 1월 29일부터 2월 11일까지 총 5번의 현장조사를 실시하였다(Figure 4). 하자의 정확한 측정을 위한 조사도구는 Vernier calipers 530-108(Mitutoyo, Japan), KMC-14C (KOMELON, Korea)를 이용하였다. 조사항목으로는 하자가 발생한 블록 수와 하자의 크기(길

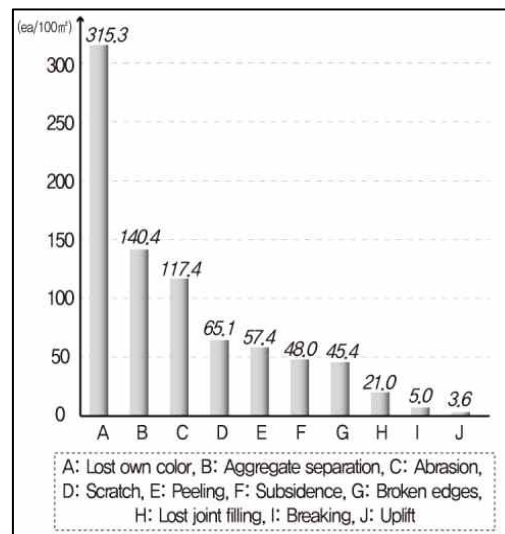
Figure 5. Occurrence status of block pave defect

아파트 외부공간에 시공되어진 블록포장의 하자 발생현황을 살펴보면(Figure 5, Table 3), 전체적으로 100m²당 818.4개의 하자가 발생하였다. 하자의 종류별로는 ‘색변질’이 315.3개/100m²로 가장 많이 발생하였으며, 다음으로는 ‘골재분리’와 ‘마모’가 각각 140.4개/100m², 117.4개/100m²로 나타났다. 반면, ‘융기’와 ‘파괴’는 하자 발생 블록이 각각 3.6개/100m², 5.0개/100m²로 발생빈도가 낮은 것으로 분석되었다.

블록포장의 종류별로 살펴보면, 소형고압 블록에서 하자발생 블록 수가 100m²당 1,394.3개로 가장 많았으며, 점토벽돌 블록이 464.8개/100m², 인조화강석 블록이 235.1개/100m²로 나타났다. 소형고압 블록의 경우 ‘색변질’이 하자발생 블록 수가 259.2개/100m²로 가장 많았으며, ‘골재분리’, ‘마모’ 순으로 많이 발생하였다. 반면 ‘파괴’된 블록은 1.6개/m², ‘융기’된 블록은 3.6개/100m²로 발생빈도가 낮은 것으로 나타났다. 인조화강석 블록의 경우 ‘표면박리’가 56.4개/100m²

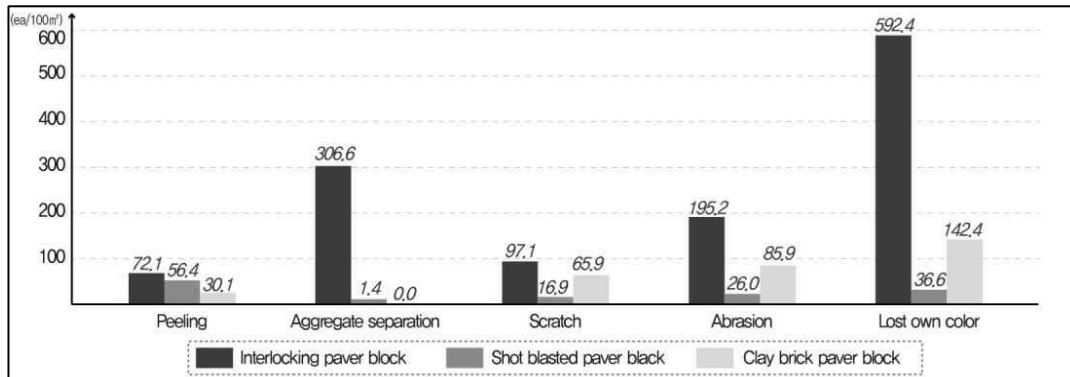
Figure 6. Comparison of defects occurrence status in block types

발생빈도가 높은 하자별로 살펴보면(Figure 6), ‘표면박리’, ‘골재분리’, ‘긁힘’, ‘마모’, ‘색변질’ 등 전반적으로 소형고압 블록에서 하자발생 블록이 많은 것으로 나타났으며, 이 중에서도 ‘골재분리’와 ‘색변질’이 타 포장재에 비해 상대적으로 발생빈도가 높은 것으로 분석되었다. 또한 ‘긁힘’과 ‘마모’는 소형고압 블록과 점토벽돌 블록에 비해 인조 화강석 블록이 100㎡당 각각 16.9개, 26.0개 발생하여 타 포장재보다 발생 빈도가 낮은 것으로 분석되었다. 이 중 ‘골재분리’의 경우 블록의 생산과정과 밀접한 관련성이 있는 것으로 판단된다. 소형고압 블록은 표면에 코팅처리만 하여 생산되지만 인조화강석 블록은 화강석의 질감을 표현하기 위해 표면에 쇼트 블라스팅 처리를 하며, 점토벽돌 블록 또한 소성과정을 통해 도자기처럼 구워서 생산하기 때문에 블록표면에서 골재가 분리될 가능성이 낮은 것으로 사료된다.

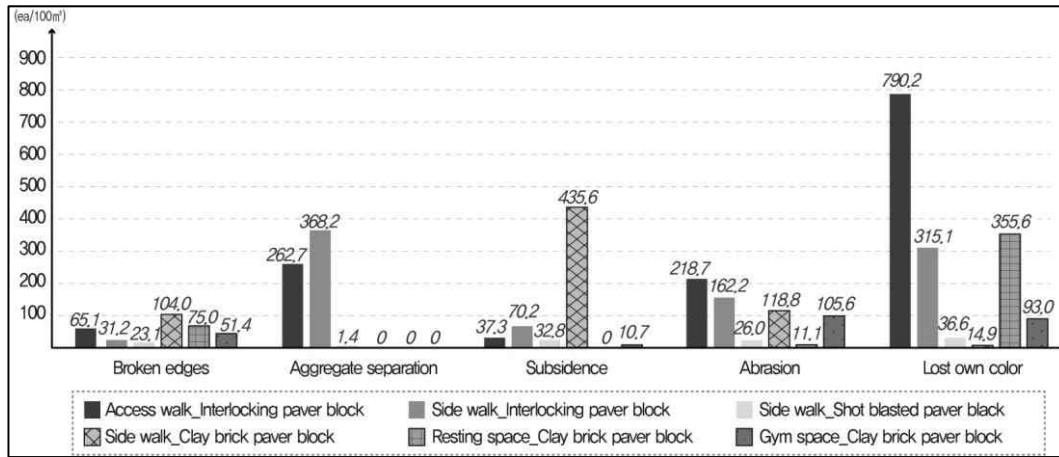
Figure 7. Comparison of defects occurrence status in space types

하자별로 살펴보면(Figure 7), '모서리 깨짐'은 보도의 점토벽돌 블록에서 100m²당 104.0개로 가장 많이 발생하였으며, 다음으로 휴게공간, 진입로, 체육공간에서 많이 나타나 상대적으로 점토벽돌 블록에서 많이 발생하는 것으로 나타났다. 특히, 점토벽돌이 시공되어 있는 지역의 경우 입주민의 이동 및 운동 등으로 인해 이용률이 높은 공간으로 판단되며, 하자발생 원인으로는 입주민의 이용에 따른 영향이 큰 것으로 사료된다. '골재분리'의 경우 소형고압 블록이 포장된 진입로와 보도에서 하자발생 블록이 많았으며, 보도가 368.2개/100m²로 진입로 268.2개/100m² 보다 더 많이 나타났다. 또한 '마모'는 진입로, 보도의 소형고압 블록과 보도의 점토벽돌 블록이 시공된 지역에서 상대적으로 많이 발생하였다. 이는 앞서 언급한 포장재의 생산과정

에 의한 영향과 함께 진입로 및 보도 등 공간적 영향이 작용한 것으로 사료된다. 진입로와 보도의 경우 건물과 인접하고 있어 타 공간에 비해 입주민의 이용률이 높으며, 이로 인해 표면에 잦은 마찰이 발생하여 '골재분리', '마모' 등 입주민의 이용에 따른 하자 발생이 많은 것으로 판단된다. '침하'의 경우 보도의 점토벽돌 블록이 435.6개/100m²로 가장 많이 발생하였으며, 타 공간에서는 70.2개/100m² 이하로 적게 발생하였다. 점토벽돌 블록이 포장된 도로는 주로 데크, 인조잔디 등 다른 포장재와의 연결되고 있으며, 다른 포장재와 연결되는 경계지역에서 '침하'가 많이 발생하는 것으로 나타났다. 이 경우 경계석 없이 데크와 바로 연결되거나 엘브엣지 등을 사용하여 포장재 간의 경계를 이루고 있지만 경계석에 비해 하중을 받쳐주는 힘이 부족하며, 시공순서에 따라 먼저 시공된 포장재의 파손을 막기 위해 경계지역에서 기층 다짐을 충분히 할 수 없어 '침하'가 발생한 것으로 사료된

다. 또한 보도의 경우 휴게 및 체육 공간과 달리 공간 사이의 연결구간으로 포장공사 시 타 공정으로부터 간섭이 많이 일어나 정밀한 시공이 어려운 단점이 있으며, 오토바이, 수레와 같은 무거운 장비들이 보도를 따라 운행되는 것 또한 ‘침하’의 발생 원인으로 사료된다. 즉, 경계부에서 발생하는 하중에 대하여 계획 및 설계 단계에서 충분히 고려하지 못한 설계상 하자 및 기층 다짐 불량, 타 공정으로 부터의 간섭, 시공 숙련도 부족 등의 시공상 하자 그리고 오토바이, 수레 등의 운행에 따른 이용상 하자 등이 복합적인 영향에 의해 발생한 것으로 판단된다. ‘색변질’은 진입로와 휴게공간이 각각 790.2개/100m², 355.6개/100m²로 발생빈도가 높은 것으로 나타났다. 건물 입구와 바로 연결되는 진입로는 건물의 그늘에 가려져 습한 미기후를 형성하며, 입주자들의 높은 이용률과 배달용 오토바이 등의 바퀴자국 등의 얼룩이 중첩되어 다수 발생한 것으로 사료된다. 이는 건물 배치에 따른 동선, 주변 환경 등에 대하여 계획 및 설계단계에서 충분히 고려하지 못하여 발생한 것으로 사료되며, 진입로 내 오토바이 등의 이용을 제한하는 등의 관리 부족으로 판단된다. 또한 벤치 등과 같은 휴게공간에서는 입주자들의 흡연으로 인한 담뱃재, 침자국 등이 블록 색변질의 원인으로

분석결과들을 종합해 보면, 블록포장의 종류와 공간유형에 따라 발생하는 하자의 종류 및 크기는 상이한 것으로 분석되었다. 특히, 블록포장의 종류에 따른 하자발생 차이는 생산과정의 영향을 받은 것으로 판단되며, 공간유형에서는 타 공정의 간섭 등 시공 상의 원인과 입주민의 이용에 영향을 많이 받은 것으로 사료된다. 따라서 블록포장 시 경계부의 기층 다짐을 철저히 시공하고 타 공정 간의 간섭을 최소화하는 공정 계획이 필요할 것으로 판단된다. 또한 블록포장의 심미적인 기능을 지속적으로 유지하고 쾌적한 환경을 제공하기 위해 휴식 및 체육 공간 등에 별도의 흡연공간을 구축, 관리할 수 있는 매뉴얼 개발이 필요할 것으로 사료된다.
