공기 유압식 브레이크 라인 파손 사례 및 파손 분석 연구

A Case Study on Failure and Analysis of Air Over Hydraulic Brake Line

3. 브레이크 라인 파손 사례 및 분석

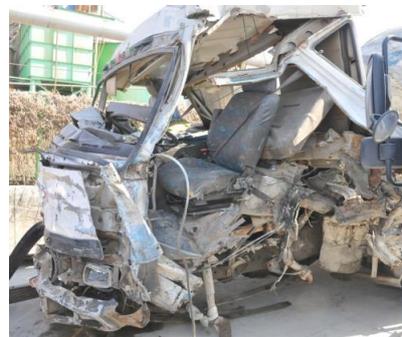
1993년식 콘크리트 믹스트럭이 내리막길에서 제동하지 못하여 12대의 차량을 연쇄충돌하고, 동 믹스트럭이 전봇대를 충격 후 우전도된 사고가 발생하였다. 믹스트럭은 Fig. 2와 같이 탑이 충돌로 인하여 심하게 파손되어 전장부품이 손상되고, 배기관이 변형되어 배출가스의 유동이 제한된 상태가 되었으며, 연료 탱크가 파손되어 차량에 전원 입력 및 시동이 불가능한 상태였다. 동 믹스트럭에 적용된 브레이크 시스템은 AOH 브레이크 시스템

Fig. 2 Damage to the front of the mix truck

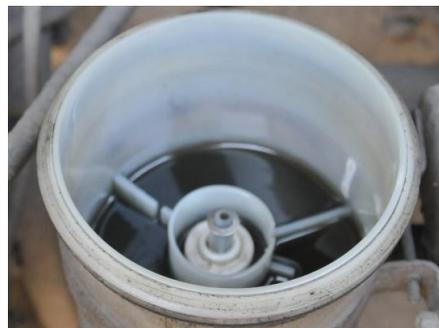
Fig. 3 A brake fluid reservoir of the mix truck

으로 에어 마스터와 에어 탱크 그리고 오일 리저버(Oil reservoir)는 차량의 우측 중간에 위치하고 있어 본 사고로 파손 또는 손상이 발생하지 않았고, Fig. 3과 같이 브레이크 오일은 리저버에 제동이 가능할 수준의 잔량이 남아있다.

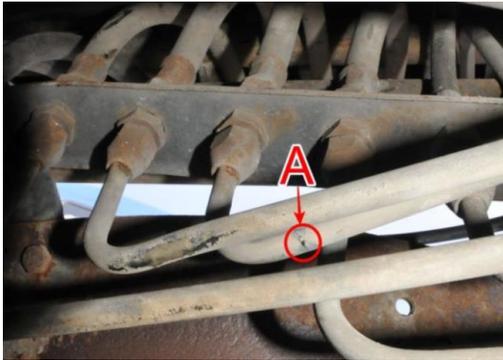
에어 컴프레서가 작동하지 않는 상태에서도 에어 드라이어의 입력 포트(Port)에 외부 컴프레서를 연결하는 방식으로 압축공기를 공급하여 에어 시스템 및 유압 시스템의 작동을 확인할 수 있다. 따라서 동 믹스트럭의 에어 시스템에 외부 컴프레서 연결 시 공기압 배관에서 누기가 확인되는 부분이 있어 충돌로 파손된 부분만 임시적으로 수리하였다. 그 후 공기압 배관을 재확인 시 충돌로 파손된 부분이 아닌 다른 원인으로 파손되어 누기가 발생하는 부분이 Fig. 4의 A와 같이 풋 밸브로 입력되는 배관에서 확인된다.

Fig. 4 A location of line failure on the mix truck

디에이터 전면에 위치한 공기압 배관 확장부에 연결되어 수직으로 상승하여 운전석 하단에 위치한 풋 밸브로 연결된다. 공기압 배관의 파손부는 에어 탱크에서 공기압 배관 확장부에 수직으로 연결되기 위하여 휘어진 부분에 위치하고 배관의 하단에서 파손이 확인된다.

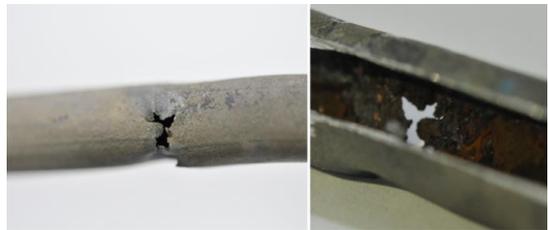
파손부의 형태는 Fig. 6과 같이 배관이 손상된 부분을 중심으로 배관의 두께가 얇고 바깥 방향으로 변형되었으며, 외부 충격에 의한 파손이나 휘어짐은 확인되지 않는 상태로 상단부를 절단하여 내부 확인 시 다량의 녹이 확인되고, 파손된 부분의 두께는 0.168mm, 파손되지 않은 부분의 두께는 0.824mm로 측정된다.

Fig. 6 An air line failure of the mix truck

내부의 형성된 다량의 녹과 얇아진 파손부의 위치가 배관의 하단인 것으로 볼 때, 응축수가 배관 하단으로 이동함에 따라 파손부의 녹이 다른 부분보다 많이 형성되었을 가능성이 있다. 파손된 공기압 배관은 풋 밸브와 연결된 배관으로 제동페달을 작동 시 파손된 배관과 연결된 에어 마스터에 공기압이 전달되지 않아, 1개의 에어 마스터만이 작동되어 사고를 회피할 수 있는 충분한 제동력이 형성되지 않았을 것으로 판단된다.

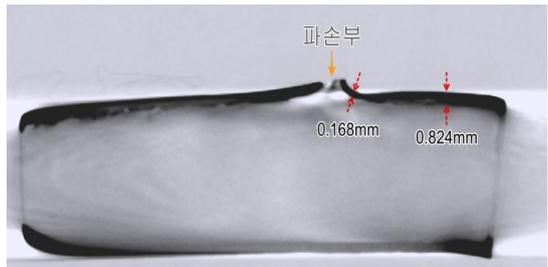
Fig. 7은 3D X-ray로 파손된 배관의 단면을 촬영한 것으로 파손된 부분에 가까워질수록 배관의 두께가 얇아지고, 파손부가 배관의 외측으로 부풀어 오른 형태로 변형된 것이 명확히 확인된다.

Fig. 7 3D X-ray plane of air pipe fracture

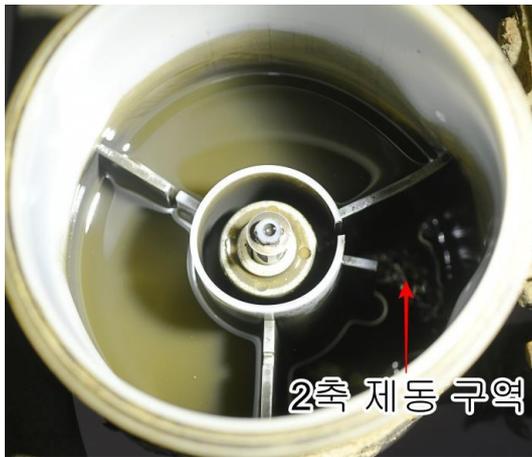
살수차에 적용된 브레이크 시스템 또한 콘크리트 믹스트럭에 적용된 동일한 AOH 브레이크 시스템이다. 에어 마스터와 에어 탱크 그리고 브레이크 오일 리저버는 차량의 우측 중간에 위치하고 있어 사고 시 파손 또는 손상이 발생하지 않았으나, Fig. 8과 같이 브레이크 오일 리저버의 한 구역에 오일이 모두 손실된 것이 확인되었다.

Fig. 8 A brake fluid reservoir of the sprinkler truck

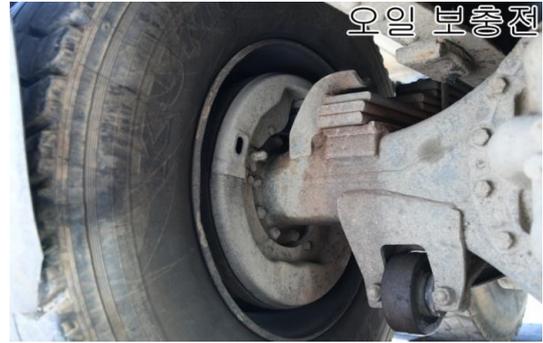
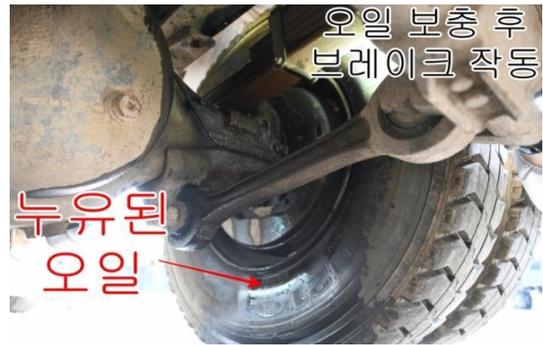
기되는 배관은 확인되지 않았으며, 비어 있는 오일 리저버에 브레이크 오일을 보충한 후 제동페달을 작동 시 Fig. 9와 같이 2축 우측 휠에서 오일이 누유되는 상태이다. 제동페달을 반복적으로 작동 시 리저버의 보충 이전 구역의 오일이 다시 손실되었다.

(a) Before a brake oil fill-up

(b) After a brake oil fill-up

Fig. 9 An oil leakage on right wheel in 2nd axis

오일 보충 전 2축 우측 휠 부분에서 누유가 확인되지 않은 것은 파손된 유압 배관의 파손 형태가 핀홀 형태로 소량의 오일이 제동페달 작동 시 누유되고 주행풍 및 이물질에 의하여 집중적으로 누유된 흔적이 형성되지 않았을 것으로 추정된다.

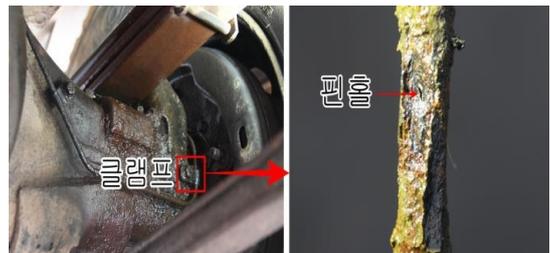
2축 우측 휠과 연결되는 유압 배관이 클램프(Clamp)로 차체에 고정되어 있고 클램프 내부에 위치한 유압 배관에서 누유가 발생하는 것이 Fig. 10과 같이 확인되었다.

Fig. 10 A location of the oil leakage

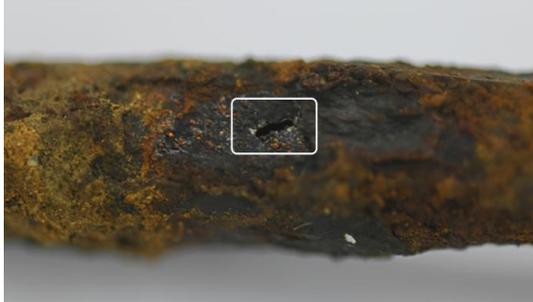
유압 배관에서 핀홀(Pin-hole) 형태의 파손이 확인되었고 핀홀 주변에서 유압 배관이 부식된 것이 Fig. 11과 같이 확인된다.

Fig. 11 A pin-hole and corrosion status of brake line

유압 배관과 접촉된 클램프 내부에서 특이점이 확인되지 않고 핀홀 형태의 파손부에서 압력에 의한 부풀어 오르는 형태의 변형이 확인되지 않으며 배관의 외면 재료가 떨어져 나간 형태를 갖고 있어 지속적으로 파손부 외면에 녹이 형성되고 떨어져 나가는 현상이 반복되어 핀홀 형태의 파손이 발생하였을 가능성이 있다. 또한 브레이크 라인 파손의 가장 큰 원인으로 분석되고 있는 돌 또는 이물질의 충격 및 끼임 현상이 클램프와 유압 배관사이에서 발

생하였을 가능성과 클램프와 마찰로 인해 손상된 부분이 점차적으로 부식되었을 가능성이 있다.

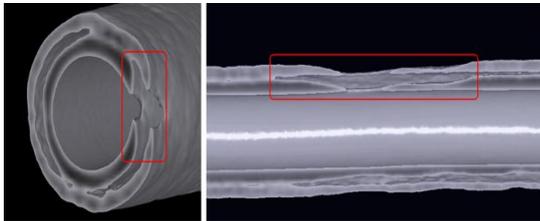
Fig. 12는 3D X-ray로 파손된 배관의 단면을 촬영한 것으로 유압 배관은 2겹으로 구성되어 있으며 파손된 부분에 가까워질수록 배관의 두께가 얇아지나 믹스트럭에 적용된 급속 공기압 배관과는 달리 파손부에서 부풀어 오르는 형태의 변형은 확인되지 않는다.

Fig. 12 3D X-ray plane of hydraulic pipe corrosion

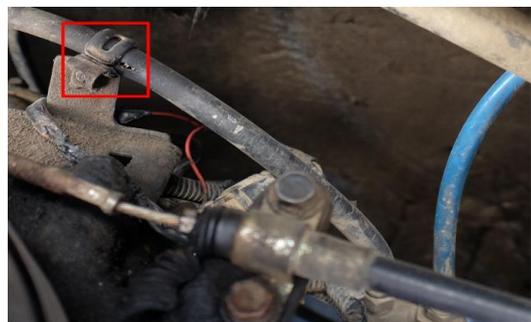
Fig. 14 A burst of the flexible hose

블 호스의 파손이 발생한 위치는 클램프가 호스를 고정하는 부분으로 Fig. 14와 같이 확인된다.

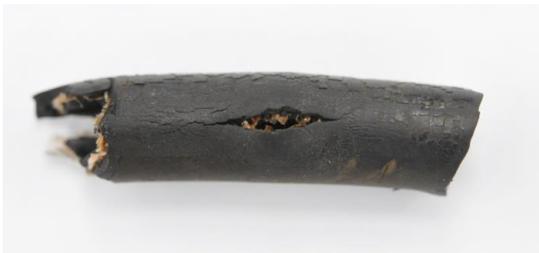
플렉시블 호스의 파손형태는 Fig. 15와 같이 파손부가 호스 내의 압력에 의해 외면으로 부풀어 오른 형태로 파손되었으며, 파손부 주변에서 다수의 균열(Crack)이 확인되고, 파손부의 현미경 검사 시 외력에 의한 손상흔적은 명확히 확인되지 않는다. 플렉시블 호스의 파손 원인은 고무 재질의 경년열화에 따른 경도 상승 및 균열 발생으로 추정되나 정확한 호스 파손 원인을 규명하기 위해서는 노화 정도 및 경도 변화에 대하여 추가 연구가 필요하다.

Fig. 15 A burst pattern of the flexible hose

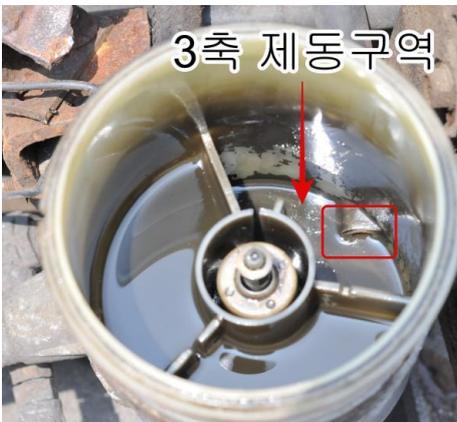
Fig. 16 A brake oil reservoir of the cargo truck

카고트럭의 브레이크 시스템 역시 AOH 브레이크 시스템으로서 충격에 따른 파손 또는 변형된 부분은 확인되지 않으나, Fig. 16과 같이 브레이크 오일 리저버 한 구역의 오일이 모두 손실된 상태로 앞에서 언급한 살수차량 사고와 유사하다.

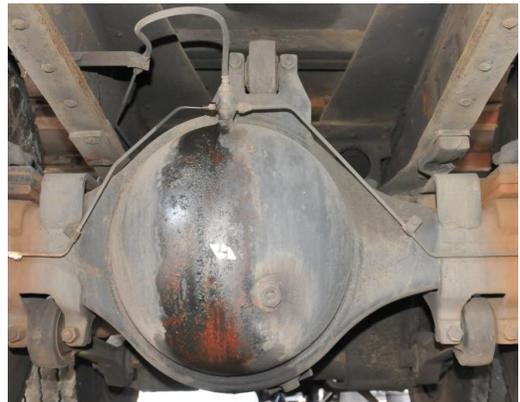
오일 리저버의 오일이 손실된 구역과 연결된 에어 마스터는 3축에 제동력을 형성하는 것으로 설계되어 있으며, 에어 마스터에서 전달된 오일이 Fig. 17과 같이 각 휠로 분기되는 T형 어댑터에서 오일이 누유되는 것이 확인된다.

Fig. 17 An oil leakage on T type adaptor of 3rd axis

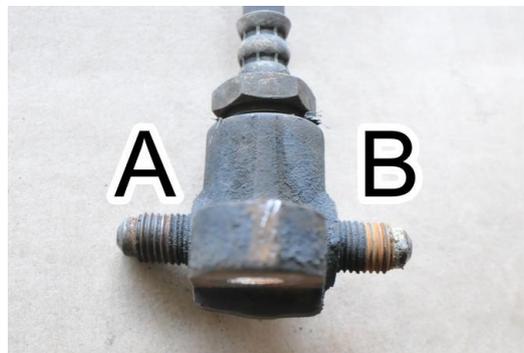
Fig. 18은 카고트럭의 3축에 장착된 T형 어댑터로 3축 좌측 휠로 전달되는 배관의 체결부(A)에서 누유가 발생하였으며, 누유된 포트의 조임이 헐거운 상태임이 확인된다. T형 어댑터의 누유되지 않은 포트(B)의 체결부 나사산에서 녹이 확인되나 누유된 포트(A)의 나사산에서는 오일이 확인된다.

Fig. 18 T type adaptor for 3rdaxis brake fluid distribution
