초음속 항공기 항법등의 이상점등 개선에 관한 연구

박상훈, 최재호*, 이진원, 권나은
국방기술품질원

A Study on the Improvement of Abnormal Lighting of Supersonic Aircraft Navigation Light

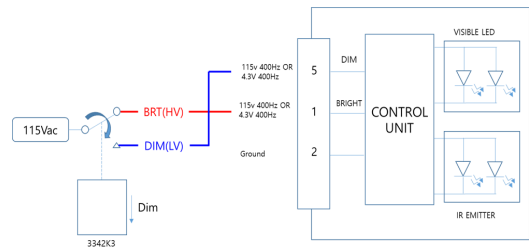
Fig. 5. Power supply system for navigation light

결함 발생 항법등은 Fig. 5의 Control Unit에 의해 LV(Low Voltage, 이하 LV), HV(High Voltage, 이하 HV)단의 전압을 감지하며, 입력 조건에 따라 DIM, BRT 모드를 Table 1과 같이 출력한다. 따라서 항법등 내부 Control Unit의 LV, HV 전원 공급이 불안정 할 경우 DIM, BRT 모드를 이상 인식하여 순간적으로 깜박임 현상이 발생하는 것으로 분석되었다. 개선 방안으로 BRT 모드 동작시 HV, LV단 모두 115Vac로 공급하여 전원을 안정화 하는 방안을 도출하였으며, 이를 통해 깜박거림 현상을 개선 할 수 있을 것으로 추정하였다.

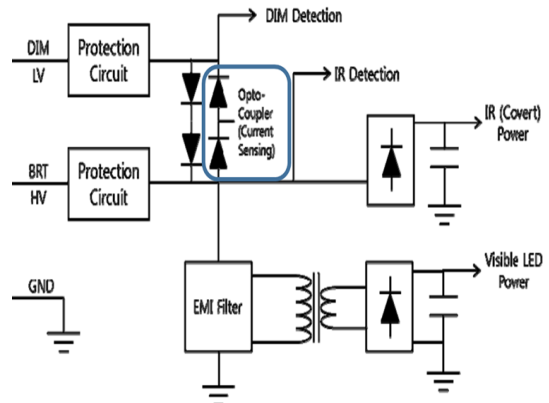
Fig. 13. Opto-coupler circuit diagram

설계 타당성 검증을 위해 Control Unit의 설계 검증을 실시하였다. Control Unit은 내부 Opto-coupler를 통해 전류를 검출하여 DIM, BRT 모드를 출력하는 회로이며, 구성은 Fig. 13과 같다. 전류가 검지 될 때 DIM 모드, 검지되지 않을 때 BRT 모드를 출력한다. 최종 개선안으로 선정된 BRT 모드의 경우 HV 115Vac, LV 115Vac로 공급되므로 양단의 전압이 동일하여 전류가 발생하지 않는다. 따라서 전원 공급 변경 후에도 기존과 동일한 Opto-coupler 회로로 동작이 가능하므로 설계적으로 타당한 것으로 확인되었다.
