내부 부상형 저장탱크(IFRT) 화재·폭발사고 원인 분석: OO송유관공사 저유소 화재·폭발사건을 중심으로

Analysis of Cause of Fire and Explosion in Internal Floating Roof Tank: Focusing on Fire and Explosion Accidents at the OO Oil Pipeline Corporation

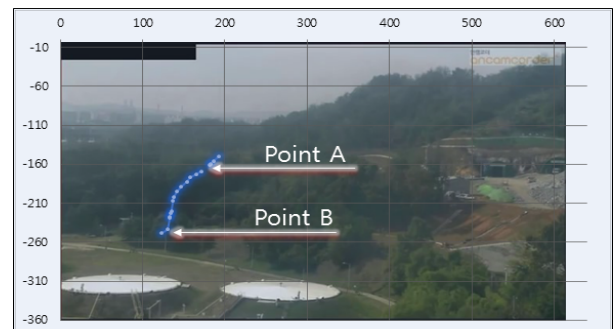
Figure 1. Trajectory of the wind lamp.

는 CCTV가 Zoom out되면서 관련 좌표계는 Zoom out되기 이전의 Frame을 66%로 축소(422 × 234)하여 상대좌표 산출 방식으로 보정하였고 풍등의 궤적은 Table 1과 같으며 풍등의 이동경로는 Figure 1과 같다

풍등의 궤적모사 결과 Point A는 보정으로 인한 오차로 보이며, Point B는 급격한 방향전환이 관측되었다. 따라서 이 지점에서 풍향전환, 풍속전환 또는 나무, 가로등과 충돌이 있었을 수 있는 것으로 추정할 수 있다

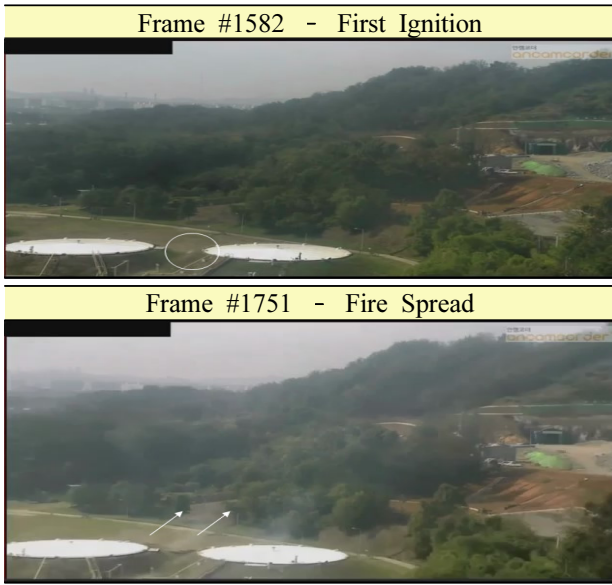
Figure 2. Result of estimation of wind direction and wind speed.

기상청 데이터 상으로는 사고추정 시각 10:40에서 11:00까지의 1 min 평균 풍향은 북, 북북서, 북북동, 북동으로 기록되었으며, 1 min 평균 풍속은 보퍼트 풍력 계급상 1~2에 해당되는 수준으로 기록되었다. 반면 최초 착화연기 방향, 잔디화재 연기로 추정할 때 지면에서의 연기방향은 남동, 동으로 확인되었으며 지면에서의 풍속은 보퍼트 풍력 계급 0~1로 판단된다. 풍속은 상대적으로 일정한 수준이었으나 풍향은 주변 지형의 영향으로 풍등이 날아온 반대 방향으로 연기확산이 발생하였다. 최초 착화, 연기관측, 화재확산, 연기관측을 Figure 2에 나타내었다. Frame #1582에

서 최초 점화 후, Frame #1668에서 연기가 관측되었고, Frame #1751에서 화재가 확산되었다.

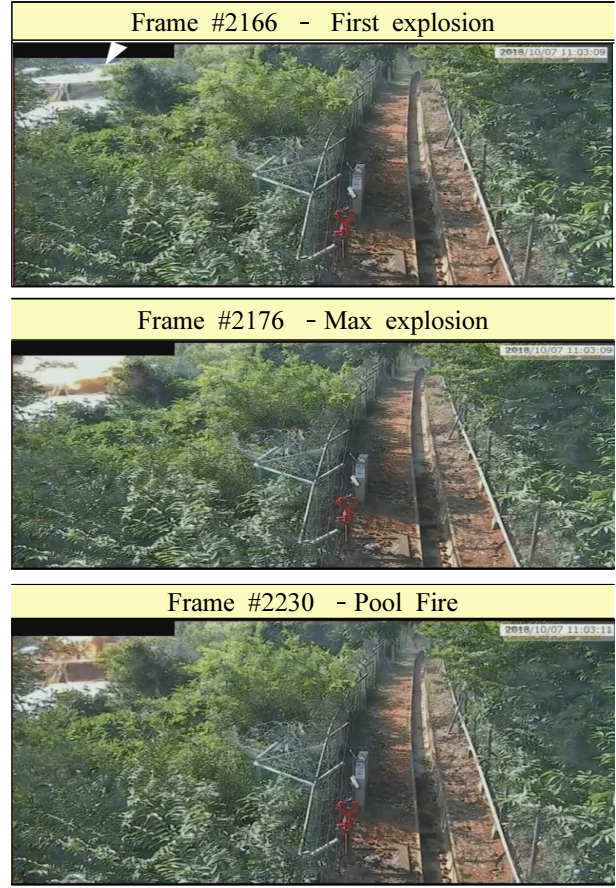
Figure 3. Explosion point analysis.

Frame #2166~Frame #2216까지 약 2.120 s간 전형적인 증기운 폭발(Vapor cloud explosion)이 발생한 것으로 추정된다. 먼저 폭발이 있고 폭발이 전파되는 형태로 진행되면서 폭발 시간이 2 s이상 발생하였으며(일반적으로 증기운 폭발 시간은 1 s를 넘기지 않는다), 최초 폭발 시 고정 지붕이 들리는 증기운 폭발이 발생하였고, 최초 폭발(Frame #2166) 후 고정 지붕과 이동 지붕 사이에 유증기로 인해서 보다 큰 증기운 폭발(Frame #2176)이 전파되었다. 이후 폭발은 소멸되었고 액면화재의 화염은 폭발과 연소속도가 달라서 화염 색상으로 확연하게 구분되는 것으로 보아 액면화재(Frame #2230)로 이어졌다. 폭발지점 분석 사진을 Figure 3에 나타내었다.

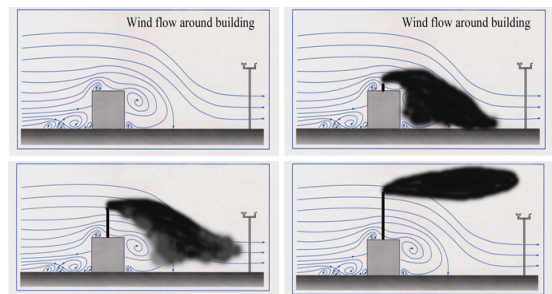
Figure 4. Downwash phenomena.

바람이 어떤 수직 구조물을 지나갈 때 아래 와 같이 지형물 Downwind 방향으로 난류 확산이 일어나는 현상을 내리흐름(Downwash) 현상이라고 하며 Figure 4에 Downwash 현상을 나타내었다.

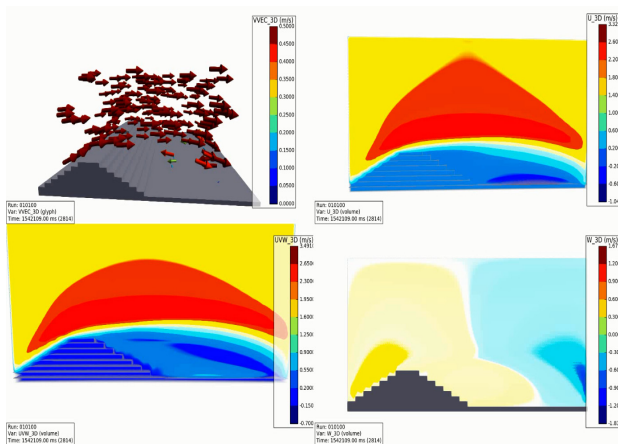
Figure 5. Analysis results.

전산유체역학을 이용한 해석조건과 결과를 Table 2와 Figure 5에 나타내었다. 해석결과 바닥에서는 내리흐름 현상으로 인해서 언덕 아래 부분에서는 Counter wind가 발생하였으며, 풍동의 추락원인은 Figure 5에서 보는 바와 같이 수직방향의 명확한 경계층의 속도 변화의 차이로 인한 것

으로 보이며 이것은 풍동의 고형연료가 다 타지 않은 상태에서 추락할 수 있었다.

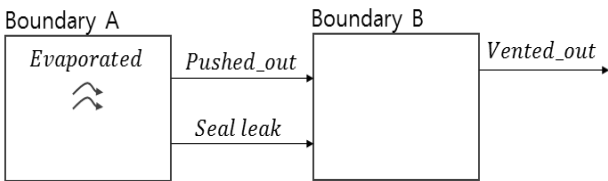
Figure 6. Schematic of condition A.

휘발유 증기의 이동경로는 낮과 밤의 온도 변화를 고려하지 않았으며, 조건A에 대한 탱크 Figure 6과 같이 도식화 할 수 있으며 Evaporated 는 휘발유 증기 발생을, Pushed out는 증기발생으로 인한 압력변화로 인해 Boundary A에서 B로의 이동을, Seal leak는 Floating roof의 Seal에서 발생하는 Leak로 Boundary A에서 B로의 이동을, Vented out는 Boundary B에서 압력으로 인해 대기로 배출되는 현상을 말한다.

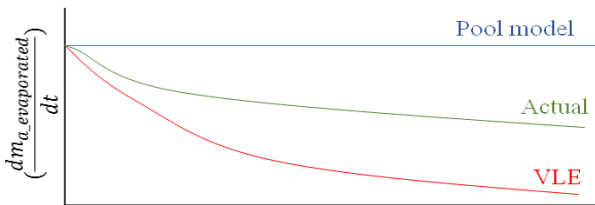
Figure 7. The difference between theory and practice.

결론적으로 휘발유 조성을 정확히 알고 이종영역(Heterogeneous region)을 이산(Discrete)개념을 적용한다면, 두 위치에서의 측정 데이터만 있으면 증기발생량을 산출 할 수 있지만, 탱크 내부 조건이 완전한 밀폐계 or 개방계라고 언급할 수 없는 상태이므로 Figure 7과 같은 것으로 추정할 수 있으며 증기발생량이 시간에 따라 변하는 형태였을 것으로 추정되어 이론적으로 정확한 산출은 불가능하다. 따라서 탱크 내부에 대한 측정치가 없는 이상 Condition A에서의 증기발생량 산출은 불가능하고 Condition B/C/D 또한 동일한 상황이다. 단지 증발 시간이 충분하다는 가정 하에 공기 없이 휘발유 증기로 가득 찬 상태로 가정하고 문제에 접근하는 경우 Condition D에서의 자연벤트(Natural venting) 영향을 검토할 수 있다. Figure 7에서 밀폐계는 Vapor-liquid equilibrium (VLE) 이론으로 접근하고, 개방계는 Pool model로 접근하게 되며, 추가적으로 VLE이론에서 속도론적인 접근은 실험을 하지 않고는 알 수 없는 것이 현실이다.

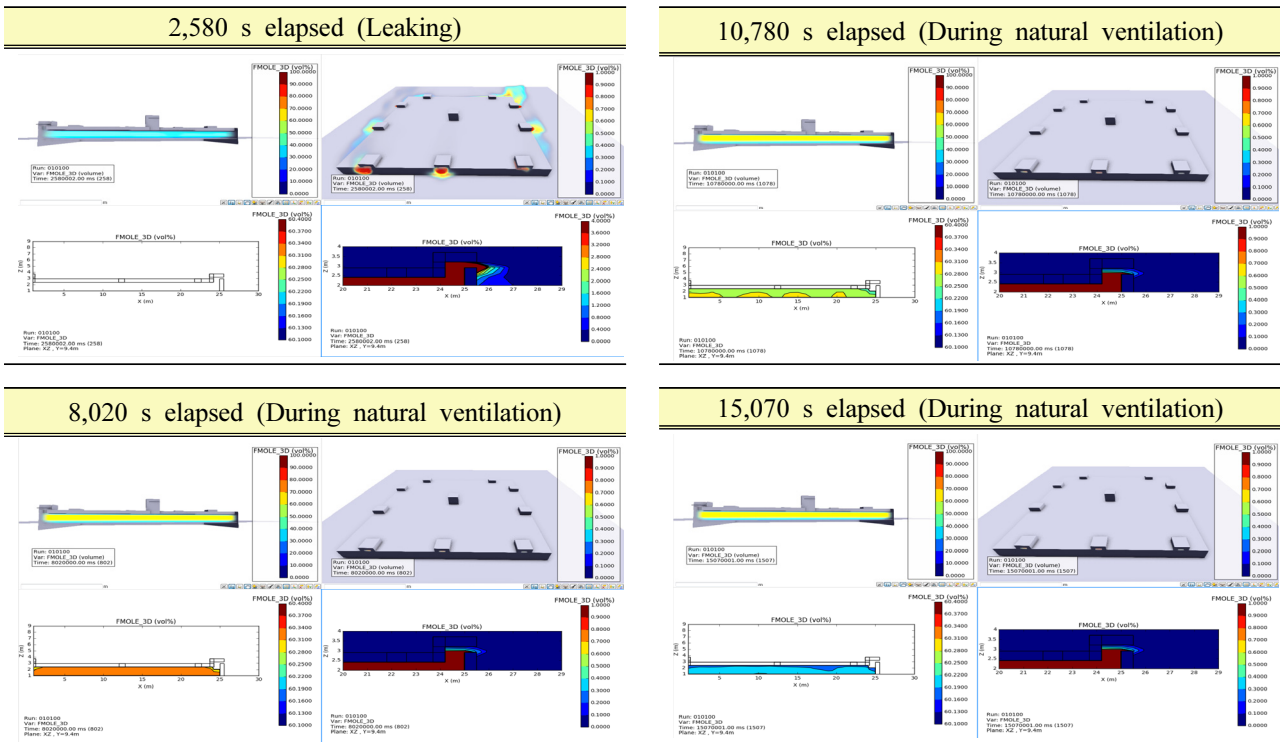
Figure 9. Oil vapor behavior analysis.

탱크 내부 밀도차이로 인한 이종(Heterogeneous)조건은 0.1 vol% 내외이며 누출 시에는 0.4 vol% 내외로 나타났다. 이는 밀도차이로 인해서 증기가 하부에 집중적으로 체류하

는 경향은 크게 없는 것으로 추정된다. 자연환기 시에 증기의 농도가 점차 낮아지며 대기로 누출되었으며, 9개의 오픈 벤트(Peripheral vent)는 자연환기 시 풍향과 무관하게 각각 개별적인 순환과정을 거친 것으로 나타났다. 자연환기 시에 MP1지점에서의 유증기 vol%만이 의미있는 결과가 관찰되었으며 Contour상으로도 Peripheral vent 외부로 1.0 vol% 이상의 유증기가 확인되지 않았으며 폭발로 이어지기 위해서는 잔디화재가 Peripheral vent에 직접 접근했을 것으로 추정된다. 자연환기 약 3 h 동안 탱크 내부 유증기 농도는 60.4 vol%에서 60.2 vol%로 낮아졌으며, 전체 Ullage 부피가 약 880 m³이므로 약 3 h 동안 1.8 m³ 정도 유증기가 나간 의미가 되고 환기량이 약 1 m³/hr 수준인 것으로 추정할 수 있다. 다시 말해 환기가 거의 안되는 수준이라고 할 수 있으며, 이런 경우 분자 확산으로 인한 환기량도 고려할 필요가 있는 수준이다. 유증기 거동 분석결과는 Figure 9, Figure 10과 같다. Figure 10에서 MP1은 Outlet, MP2는 Outlet에서 외부로 2.5 m 떨어진 지점, MP3는 Outlet에서 5.0 m 떨어진 지점을 나타낸다.

최고 위치일 때의 탱크 내부 유증기 거동 등을 분석한 결과, 저장탱크의 내부(폰툰 서포트 밑)에서 발생한 유증기가 상부로 이동하면서 환기가 되지 않은 상태에서 오픈벤트 부근에서 잔디에 의한 외부화재에 의하여 점화하면서 폭발이 발생한 것으로 추정된다.

이러한 저장탱크에서의 화재·폭발을 방지하기 위하여 저장탱크의 레벨을 내부부상형 지붕 이하로 유지했을 경우 위험물이 충전되면서 그 공간에 있던 유증기가 내부 부상지붕 위에 정체될 가능성이 있으므로 저장탱크의 Low liquid level 이 폰툰 서포트 밑으로 위치하지 않도록 운전절차를 개선하는 것이 필요하며, 오픈 벤트에는 화염방지기를 설치하여 화염이 저장탱크로 유입하지 못하도록 하는 대책이 필요한 것으로 나타났다.
