# 사륵 오토바이의 안전 및 교통사고 사례 분석

## Analysis for Safety and Traffic Accident Case of ATV (All-Terrain Vehicle)

### 3. 사륜 오토바이 사고 사례

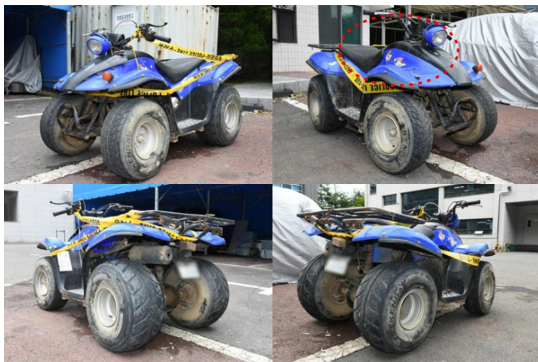
Fig. 4 Exterior of ATV in accident case

위 Fig. 4와 같이 우리원에 입고된 사륜 오토바이는 킴코사(KYMCO)의 MXER125 모델 중 온로드(도로 주행이 가능한 모델)용으로 생산된 제품이다. 외관을 살펴보면, 좌전륜 휠 일부가 변형된 상태이고, 좌측 핸들의 브레이크 레버가 위쪽으로 조금 회전된 상태이며, 우측 지시등은 이

탈되었다. 또한 전방 전조등 커버가 파손되었으며, 전면 커버 일부와 핸들바 주변의 계기판이 이탈되었고 그 외 전면과 후면에서 현저한 파손이나 변형 흔적은 보이지 않았다. 외관에 보이는 파손 및 변형 흔적은 사고 개요와 같이 사륜 오토바이의 좌측면이 인도연석과 충돌하고 좌전도되면서 발생한 것으로 추정된다.

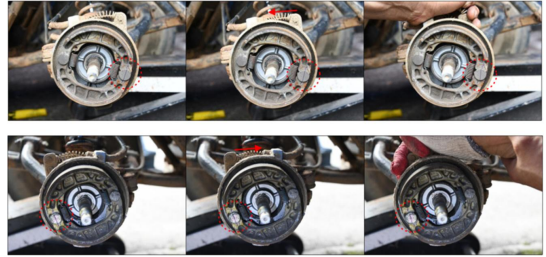
Fig. 9 Operation inspection of front wheel brake system

Fig. 8 좌측과 같이 사륜 오토바이 관리 매뉴얼 상에서 정상적인 브레이크 페달은 받침대에서부터 약 10~20mm 가 이격되어야 하나, 사고 사륜 오토바이는 Fig. 8 우측과 같이 브레이크 페달이 받침대에 고착되어 정상적인 동작이 불가능한 상태였다. 관능검사 시 사륜 오토바이 전륜의 제동장치와 연결된 핸들바 우측의 브레이크 레버를 당겼을 때, 양전륜이 정상적으로 잠기지 않는 상태로 확인되었다. 다음으로 양전륜의 바퀴를 탈거한 후 드럼 브레이크 상태를 검사하였을 때, 양전륜 브레이크 라이닝에서 심한 마모, 편마모 등과 같은 현저한 특이점은 보이지 않았다. 핸들바 우측의 브레이크 레버를 당겼을 때, Fig. 9와 같이 양 전륜 캠샤프트 레버의 동작이 식별되나, 캠샤프트의 회전이 미미하여 브레이크슈의 동작이 명확히 식별되지 않

았다. 손으로 캠샤프트를 당겼을 때는 캠샤프트가 회전되면서 브레이크슈의 정상적인 동작이 확인되었다.

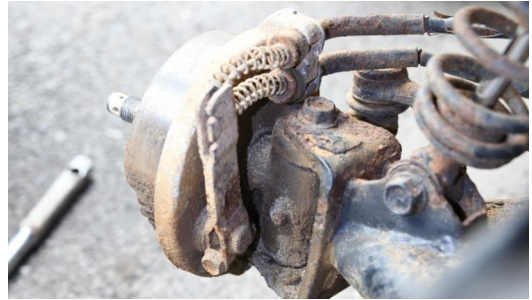
Fig. 10 Status of front wheel brake system

전륜 제동장치 주변을 살펴보면, Fig. 10과 같이 심한 부식상태와 전륜 캠샤프트 레버와 연결된 브레이크 케이블 피복 일부가 파열된 상태가 확인되었다. 따라서 사고 사륜 오토바이 전륜 제동장치는 핸들바 우측의 브레이크 레버와 캠샤프트 레버와 연결된 브레이크 케이블의 조정 상태에 문제가 있는 것으로 추정된다.

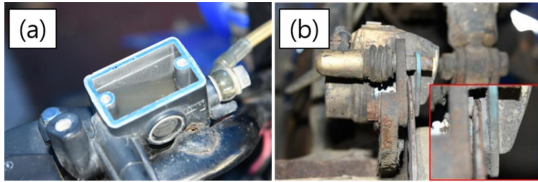
Fig. 12 (a) Brake oil reservoir  
(b) Status of rear wheel brake system

사륜 오토바이 브레이크 리저버에 브레이크 오일량은 위 Fig. 12와 같이 정상치이며, 오일은 탁한 색상을 띄고 있고, 브레이크 리저버에서 브레이크 캘리퍼까지 이어지는 오일 라인에 현저한 오일 누유 흔적은 보이지 않았다. 또한 브레이크 캘리퍼 주변에 부식 흔적이 있으며, 브레이크 패드의 현저한 마모 상태는 식별되지 않았다. 후륜의 제동장치도 전륜과 비교하여 제동이 되는 상태였으나 브레이크 오일의 색상 및 부식상태를 미루어 보아 차량의 관리 상태는 미흡한 상태로 보였다.
