# 소형어선의 좌초사고 분석과 사고 저감을 위한 제언

## Analysis of Grounding Accidents in Small Fishing Vessels and Suggestions to Reduce Them

Dae-Yul Chong\*\*†

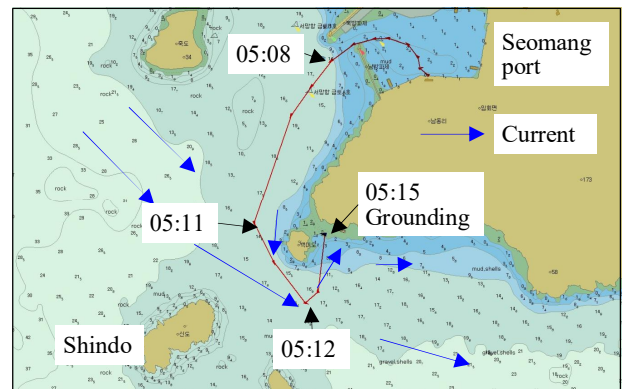
Fig. 1. F.V. Bangju No.1's course to run aground.

방주1호는 같은 날 05시 12분경 갑자기 선체가 우현으로 약 15도 기울면서 해수가 상갑판의 배수구로 유입되었고, 이에 선장은 선체가 전복될 것을 우려하여 주기관 클러치를 중립에 두었다. 그 결과 방주1호는 선수가 좌현으로 급선회하면서 와류의 영향으로 예정 항로에서 좌현 쪽으로 크게 벗어나 같은 날 05시 15분경 Fig. 1과 같이 해안가 바위에 좌초하였다(Mokpo-KMST, 2021a).

사고 당시 해상 및 기상상태는 시정이 약 3마일로 양호하였고, 북서풍이 초속 4~6미터로 불면서 파고 약 0.5미터의 물결이 일어났다. 사고 당시 백미도와 신도 사이에는 4.5~5.0 노트의 조류가 남동 방향으로 흐르고 있었다.

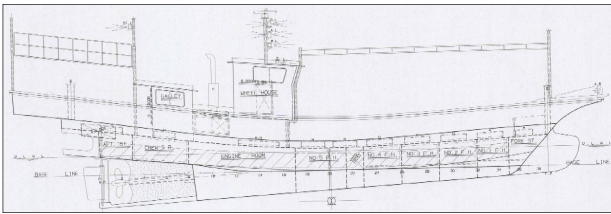
Fig. 2. General arrangement of F.V. Seowon.

어선 서온호(총톤수 9.77톤, 길이 15.90 m)는 계획만재흘수가 0.68 m이고, Fig. 2와 같이 선수부로부터 시작하여 선미 쪽으로 갈수록 선저 부분의 돌출이 점점 증가하여 선미 선저부는 기선(Baseline) 아래로 약 0.73 m 돌출되어 있다. 서온호는 문어단지 어업에 종사하는 어선으로서 문어단지 어구 1줄(길이 약 3마일)을 속력 약 7~9노트로 항행하며 약 20~25분 동안 투승작업을 하고, 이후 속력 약 3~4노트로 항행하며 약 1시간 30분 동안 양승작업을 한다.

어선은 Fig. 2와 같이 선미 선저부가 기선 아래로 돌출되어 계획만재흘수 보다 깊다. 특히 어선 서온호, 덕명호 및 진경호는 계획만재흘수보다 선미 선저부의 기선 아래 돌출부가 더 깊다.<sup>2)</sup> 따라서 소형어선의 선장은 선박의 항해계획을 수립할 때 어선의 선미 선저 돌출부 등 선체구조에 대해 잘 파악하고, 조석간만의 차와 파고 등 외력의 영향을 고려하여 선박이 항상 안전한 선저여유수심을 가지고 항해할 수 있도록 하여야 한다.

2) 어선의 계획만재흘수와 선미 선저 돌출부를 살펴보면, 서온호는 각각 0.68m 및 0.73m, 덕명호는 각각 0.83m 및 0.93m, 진경호는 각각 0.90m 및 1.10m로서 선미 선저 돌출부의 깊이가 계획만재흘수보다 더 깊다.

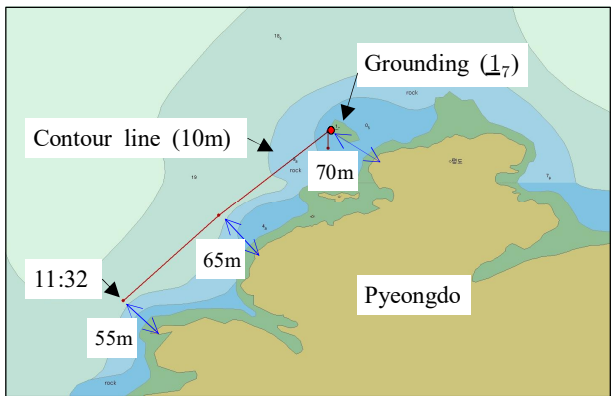
Fig. 3. F.V. Seowon's course to run aground.

서온호는 2020년 8월 2일 02시 49분경 완도항을 출항하여 거문도 북방 수역에서 1차 문어단지 어로작업 후 같은 날 11시 18분경 평도 부근 수역으로 이동하였다. 선장은 이 평도 부근 수역에서 문어단지 어로작업을 한 경험이 전혀 없었으나, 다른 어선들이 이 수역에서 문어단지 어로작업을 하고 있어 수역의 수심 등을 제대로 확인하지 아니한 채 서온호를 연안에 근접하여 이동하며 투승작업을 하였다. 서온호는 투망작업 중 선장의 선위 확인 소홀로 2020년 8월 2일 11시 33분경 Fig. 3과 같이 간출암(높이 1.7m)에 이 선박의 선미

선저부가 얹히며 좌초하였다(Mokpo-KMST, 2021b).

사고 당시 해상 및 기상상태는 맑은 날씨에 시정이 3마일로 양호하였고, 남~남서풍이 초속 4~6미터로 불며 파고 약 1.0미터의 물결이 일어났다. 조고는 사고 당일 11시 33분경 1.62미터이었다.

서온호 선장은 평도 부근 수역에서 조업한 경험이 전혀 없어 이 수역의 수심과 간출암 등에 대하여 사전에 파악하지 아니한 채 다른 어선들이 이 수역에서 조업을 하자 GPS Plotter만 믿고 평도 연안 주변에 위치한 해상 바위 등과 4~5m 거리로 근접하여 이동하며 투승작업을 하였다. 그 결과 서온호 선장은 문어단지 투승작업에 열중하느라 선위를 확인하지 아니함으로써 선박이 간출암(높이 1.7m)에 좌초하게 되었다.

따라서 소형어선에서 선장은 항해당직 중 GPS Plotter를 단지 항해의 보조수단으로 사용하여야 하고, 암초가 있거나 수심이 낮은 해역을 항해할 때 선박의 위치를 확인하고, 조업 중 선박이 조류 및 바람 등 외력의 영향으로 압류되지 않도록 간출암, 수중 암초 또는 수심이 낮은 수역으로부터 충분히 안전한 거리를 유지하도록 하여야 한다.

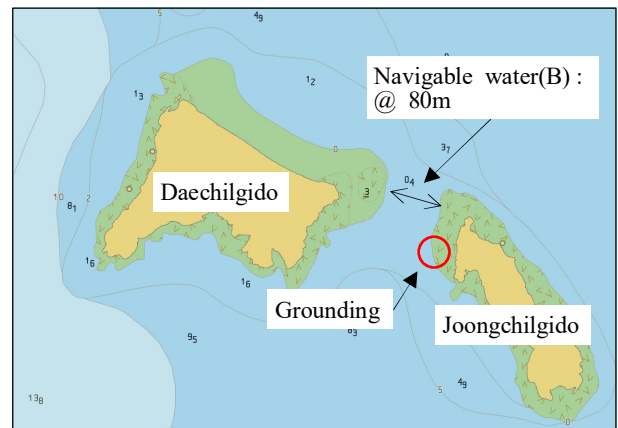
Fig. 4. F.V. Gyeongshin's grounding area.

선장의 남편은 생일도에 좀 더 빨리 도착하기 위하여 Fig. 4와 같이 대칠기도와 중칠기도 사이 수역으로 항해하였다. 그 결과 경신호는 같은 날 09시 30분경 전라남도 완도군 중칠기도 서단으로부터 약 40 m 거리의 저수심 수역에서 선저가 해저와 접촉하며 좌초되었다(Mokpo-KMST, 2021c).

경신호는 이후 계속 항행하던 중 같은 날 09시 40분경 침수로 선미가 잠기었고, 주기관이 정지되고 적재한 미역이 우현으로 쏠리며 순식간에 선체가 전복되었다. 이 사고로 바다에 빠진 선원 3명은 전복된 선체의 구조물을 잡고 있다가 인근에서 조업 중이던 어선에 의해 모두 구조되었으나, 선박은 침몰하였다.

사고 당시 해상 및 기상 상태는 흐린 날씨에 시정이 약 2마일이었고, 북동풍이 초속 4~6m로 불고, 파고 약 0.5m의 물결이 일어났다. 그리고 당시 조석은 저조로서 조고가 154 cm

경신호는 채취한 미역을 보다 빨리 위판하기 위해 조석간만의 차를 고려하지 아니한 채 대칠기도와 중칠기도 사이의 좁은 가항수역(약 80 m)을 통항하던 중 중칠기도 연안의 저수심수역에 좌초하였다. 사고 당시 경신호는 계획만재흘수가 0.45 m이고, 선미 선저부가 기준선 아래 약 0.30 m이었으며, 파고가 약 0.5 m이었다. 그리고 해도상 가항수역의 수심은 0.4 m이고, 조고가 1.54 m이었다. 따라서 경신호는 수심과 조고의 합(1.94 m)이 선미 선저부를 포함한 계획만재흘수와 파고의 합(1.25 m)보다 크므로 대칠기도와 중칠기도 사이의 수역을 항행할 수 있다. 그러나 가항수역의 폭이 약 80 m로 좁고 대칠기도와 중칠기도 연안으로 저수심수역이 존재하고 있으므로 선박의 위치를 정확히 확인하고 외력의 영향을 고려하여 적절히 조선하지 아니할 경우 선체가 좌초될 위험이 매우 높다.

선장은 선박의 운항관리에 관하여 책임이 있는 사람으로서 선박의 안전운항을 위해 출항 전에 ① 항로 및 항해계획의 적정성, ② 선박의 항해와 관련한 기상 및 해상 정보를 검사 또는 점검하여야 한다(MOF, 2022). 따라서 선장은 선박의 안전운항을 위하여 출항 전에 선박의 조종 성능, 항해 장비의 성능, 흘수, 조고, 예정 항로의 수심, 해상 상태 및 가항수역의 폭 등을 고려하여 선박이 안전한 항로를 항행할 수 있도록 항해계획을 수립하고, 출항 후에는 선위를 확인하고 경계를 철저히 하며, 특히 암초가 산재해 있는 수역에서 선박을 운항할 경우 선박이 암초로부터 안전한 거리를 유지하며 항해하도록 주의하여야 한다.

경신호 선장은 조업 후 항행을 시작하기 전에 예정 항로의 수심, 조고를 고려한 가항수역의 폭 등을 파악하였다면 대칠기도와 중칠기도 사이의 좁은 가항수역으로 항로를 정

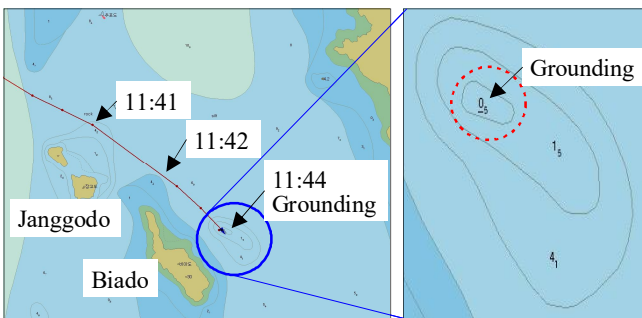
Fig. 5. F.V. Pyeongon No.77's course to run aground.

평은77호는 2021년 6월 1일 07시 54분경 흑산도 북방 해역에서 조업을 마친 후 목포 동명항으로 향하였다. 선장은 GPS Plotter상 과거 항차 항적을 따라 조선하였고, 같은 날 11시 41분경 Fig. 5와 같이 평은77호가 전라남도 신안군 비급면에 위치한 장고도 북방 수역을 지나가며 침로 120도 및 속력 11노트로 항행 중 줄기 시작하였다.

그 결과 평은77호는 같은 날 11시 44분경 비아도 북동방 연안에 있는 간출암(높이 0.5 m)에 선미 선저부가 얹히며 좌초하였다(Mokpo-KMST, 2021d).

사고 당시 해상 및 기상상태는 맑은 날씨에 시정이 4마일 이었고, 남풍이 4~6 m/s로 불었으며, 파고는 약 0.5 m이었다. 조고는 사고 당시 1.45 m이었다.

그러나 평은77호 선장은 항해당직을 혼자서 수행하면서, 1회 조업(투망-대기-양망, 4.5~6시간 소요) 중 약 30분 휴식을 취하였다. 특히 선장은 사고 발생 이전 24시간 동안 조업과 항해당직을 수행하면서 약 1.5시간의 휴식을 취하였고 사고 발생 약 3분 전부터 줄기 시작하였다. 이에 선장은 사고 당시 최소 1회 피로증세가 있었다고 판단되며, 이를 근거로 선장의 피로도지수(Fatigue Index Score, FIS)를 산정하면 약 163에 해당한다고 할 수 있다.

$$\text{※ 피로도지수(FIS)} = [(\text{피로증세횟수 } 1\text{회} \times 21.4) + (\text{사고 발생 } 24\text{시간 내 총 작업시간 } 22.5\text{시간} \times 6.1)] - (\text{사고발생 } 24\text{시간 내 총 수면시간 } 1.5\text{시간} \times 4.5) = 163.35$$

피로도지수는 50을 초과할 경우, 피로가 해양사고의 원인으로 기여하였다고 판정한다(USCG, 1996; Yang, 2008).

따라서 선장은 사고 당시 육체적·정신적으로 극히 피로한 상태였으므로 마지막 조업 후 선박을 안전한 장소에 정박시킨 후 충분한 휴식을 취했어야 하나, 적절한 휴식을 취하지 아니한 채 극히 피로한 상태에서 혼자서 항해당직 수행 중 줄음 운항을 하였다. 즉 선장의 피로로 인한 줄음 운항은 이 좌초사고의 주된 원인이 되었다.

따라서 소형어선에서 피로 및 졸음 운항에 의한 해양사고 예방을 위해서는 첫째, 1일 조업에 종사하는 어선(아침에 출항하여 저녁에 입항하는 조업형태)을 제외하고, 항해사 1명을 추가 승무하도록 하여야 한다. 다만 현실적으로 어선에 항해사 1명을 승무시키는 것은 어선 항해사의 수급 상 무리가 있다고 할 수 있다. 이에 차선책으로써 어선 항해사의 수요가 충분하다고 판단될 때까지 갑판부 항해당직 부원 1명을 추가 승무하도록 하여야 한다. 즉 갑판부 항해당직 부원 1명을 승무시키도록 하여 선장의 항해당직을 보좌할 수 있도록 하여야 한다(Chong, 2012b).

둘째, 소형어선의 조타실에 시간설정조절기(Timer)가 부착된 경보장치를 설치하는 것이다. 국제항해에 종사하는 총톤수 150톤 이상의 화물선 및 모든 여객선에는 선교 항해당직자의 피로 및 졸음에 의한 해양사고 예방을 위하여 선교항해당직경보장치(Bridge Navigation Watch Alarm System, BNWAS)를 설치하여 선교 항해당직자가 경계를 소홀히 할 경우 경보음을 울리도록 하였다(MOF, 2021b). 소형어선에서 선장은 좁고 조타실에서 대부분 의자에 앉은 채 항해당직을 수행하고, 항해당직 중 기관 작동에 의한 소음 및 진동, 외력에 의한 선체운동 등 열악한 환경으로 인해 상선에 비해 졸음 운항으로 인한 해양사고의 발생빈도가 높다. 따라서 어선의 조타실에도 상선의 선교항해당직경보장치(BNWAS)와 같이 경보장치를 설치하는 것이다. 이 경보장치에는 시간설정조

절기 즉 타이머를 부착하고, 선장이 의자에 앉은 상태에서 조작할 수 있는 위치에 이 타이머를 설치한다. 그리고 타이머는 선박의 속력에 따라 5분에서 10분 간격으로 경보음이 울리도록 설정하고, 선장은 단추를 눌러 경보음을 멈추게 한다. 따라서 어선 선장은 다른 선박과 교신을 하며 주변 경계를 소홀히 하다가도 경보음이 울리면 단추를 눌러 경보음을 멈추면서 레이더 및 GPS Plotter 화면을 확인하면서 육안에 의한 주변 경계를 실시하게 될 것이고, 졸고 있을 경우에는 잠을 깨우는 데 도움이 될 것이다(Chong, 2013a). 이 졸음 방지용 경보장치는 저렴한 비용으로 제작하여 설치할 수 있으므로 즉시 이에 대한 연구를 실시하여 제도적인 마련을 할 필요가 있다고 본다.
