어선 제66풍성호 전복사고 원인분석에 대한 연구

Study on Cause Analysis of Capsizing Accident
in Fishing Boat No. 66 Poongsung

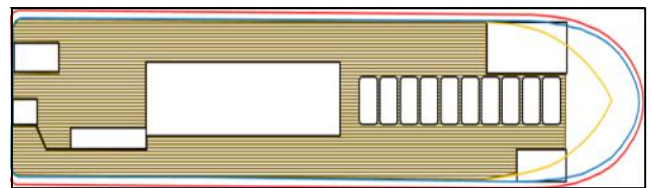
Fig. 6. Additional deck area.

현장조사 결과 풍성호는 함판 중심 부분의 심재가 가벼운 아비통 재질의 목재로, 2016년 9월 상가 수리 중 밀도 0.9, 두께 30mm의 추가 갑판이 설치된 것으로 추정되었으며, 설치 면적 및 무게는 Fig. 6에서 보는 것과 같이 74.4m², 2.008톤으로 계산되었다. 목재 갑판은 FRP 갑판 대비 중량증가가 약 4배이며, 주갑판으로 빗물과 해수가 침투될 수 있어 초기 횡경사 발생 등 복원성 확보에 불리하게 작용할 수 있다.

추가 갑판의 설치 목적은 갑판 상 연료유 탱크의 맨홀과 같은 요철 부위가 산재해 있어 어구류의 선미 이동 편의와 양승한 어획물 손상 방지를 목적으로 하고 있으며, 연승어선의 추가 갑판은 목재와 FRP의 두 종류로 시공되어 있는 것으로 조사되었다. 풍성호에 설치된 목재갑판은 FRP 갑판 대비 약 4배의 중량을 증가시키며 주갑판으로 강우나 해수가 침수되어 초기 횡경사 발생 등 복원성 확보에 불리하게 작용한다. 풍성호의 목재 갑판 침수에 의한 초기 경사는 약 3.5°, 중량은 약 2톤이며 자체로는 GoM 감소가 4 cm 발생하는 것으로 분석되었다.

- 1) 추가 갑판 설치로 인한 복원성 손실의 위험성에 관한 사항을 어선의 선주에게 교육하고 정기적인 목재 갑판 하부 점검을 통하여 청소 및 이물질 제거

- 2) 어선 건조 시점부터 설계도면에 추가 갑판을 반영하고, 방수구와 연계하여 하부 주갑판으로 해수가 침수되지 않도록 설계 검토

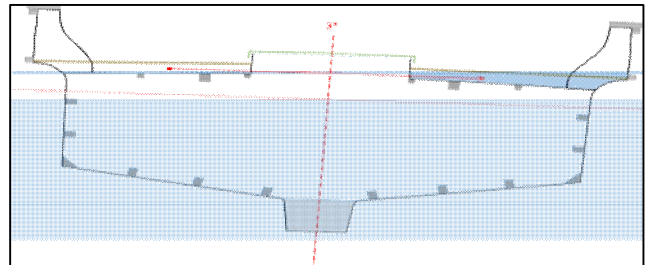
Fig. 7. The main deck slope for 3°.

또한, 추가 갑판 설치에 따라 Fig. 7에서 보는 것과 같이 우현 시 우현 경사가 3°이상 발생되면 목재 갑판 하부는 강우로 인한 웰이 형성되어 좌현 갑판에 침투된 물 역시 우현으로 이동할 수 있으므로 초기 횡경사의 원인으로 작용할 수 있다.

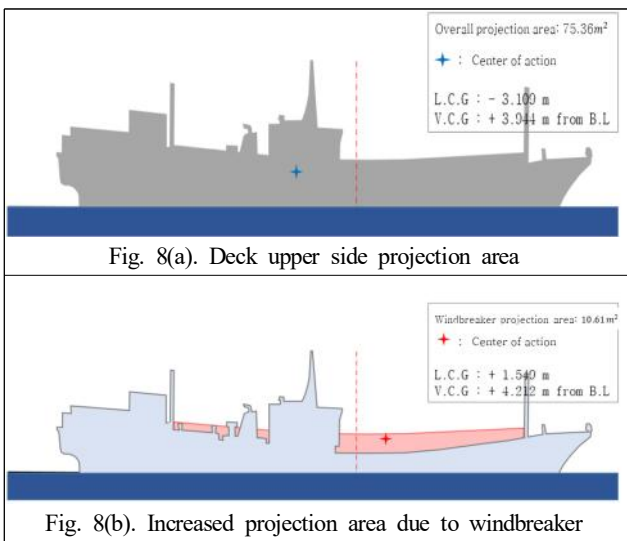
Fig. 8. Calculation data according to the projection area of the windbreaker.

Fig. 8과 같이 바람막이 설치 시 승인된 일반 배치도 기준으로 측면투영면적을 계산한 결과 바람막이가 설치된 전체 측면투영면적은 75.36 m², 작용 중심점은 선체 중심에서 선미 측으로 3.109 m, 선체 바닥에서 3.944 m이었으며, 전체 측면투영면적에서 바람막이에 의한 영향이 추가로 발생한다고 판단되는 측면투영면적 증가분은 10.61 m², 작용 중심점은 선체 중심에서 선수 측으로 1.549 m, 선체 바닥에서 4.212 m로 계산되었다.

이에 따라 바람막이의 총 중량은 2.331톤으로 추정되었고, 바람막이 설치에 따른 LCG는 0.558 m, VCG는 4.788 m로 추정되어 관련된 복원성 계산의 수치로 적용한 결과 만재 배수량의 약 1.8%, 경하배수량의 약 3.5%로 산출되었다.

어선에 설치된 바람막이는 원활한 조업 활동을 위하여 풍량을 막아주는 것을 목적으로 한다. 풍성호의 바람막이 중량은 2.331톤으로 목재 갑판에 비해 계산 상 약 325 kg 증가하였으나 GoM 감소는 약 9 cm 발생하여 두 배 이상의 GoM이 감소하였으며, 선체 경사가 25° 이상이 되면 바람막이가 수면에 닿게 되므로 초기 침수나 월파에서 바람막이로 인한 방수를 차단할 수 없다.

- 1) 바람막이 상부에 물건을 적치하는 경우 GoM 감소를 심화 시킬 수 있어 물건 적치 금지
- 2) 조업 안전 필수 시설로 지정하여 바람막이 관련 설계도면의 승인이 필요하며, 건조 시점부터 설계도면에 반영하고 총톤수에 산입하는 규정 수립
- 3) 바람막이의 경량화/표준화/최적화 필요

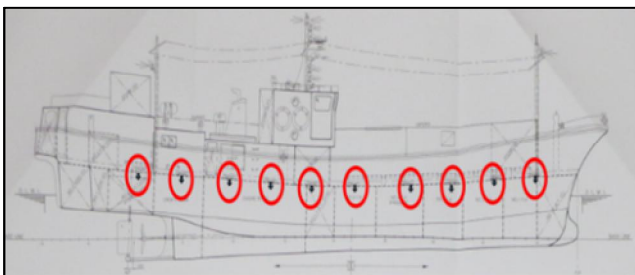
Fig. 9. Waterproof layout drawing.

2017년 1월 경사시험 성적서에 의거하여 완성비손상복원력 계산서 승인을 득하였을 때 승인받은 풍성호의 도면상에는 Fig. 9와 같이 각 현측 현단 상부에 10개의 방수구가 설치되어 있으며, 도면 상 각 방수구의 단면적은 0.0579 m²로 각 현 방수구의 총 단면적은 0.579 m²로 계산되었다.

우리나라의 어선구조기준에서는 건현갑판 또는 선루갑판의 노출부의 불워크가 웰을 형성하는 경우에는 갑판부터 신속하게 방수하기 위한 충분한 방수구를 설치하도록 하고 있다. 어선구조기준 제350조(방수구의 면적)에 따른 바람막이 설치 시 요구되는 방수구의 면적은 식(1)을 적용하여 1.229 m²로 계산되며, 바람막이 미설치 시 요구되는 방수구 면적은 식(2)를 적용하여 1.058 m²로 계산된다. 식(1)과 (2)에서 a 는 불워크의 높이에 따른 수정량을 의미하며, 전복사고 당시 풍성호의 불워크 높이는 1미터로 추정되어 Table 2에 따라 수정량 a 는 0으로 계산하였다.

따라서 풍성호 도면에 따른 방수구의 총면적은 Table 3에서 보는 것과 같이 Fishing boat rescue Act(2015)에서 요구하는 어선구조기준을 충족하지 못한 것으로 확인되었다.

방수구는 해수가 선체에 올라왔을 때 과도한 트림과 경사가 발생하지 않도록 원활한 방수 역할 및 일반적인 해상상황에서 폭우에 대응한 배수 능력을 갖추기 위하여 설치한다. 따라서 관리소홀로 인해 방수구가 막히거나 Flap 형식의 덮개가 제대로 작동하지 않을 경우 불워크와 함께 웰을 형성하여 초기 경사를 과도하게 발생시키므로 월파의 위험성을 높일 수 있다. 추정되는 풍성호의 방수구 최대면적은 법적 기준에 미달한 약 17% 수준이었으며, 도면 상 표시된 방수구의 면적도 법적 기준에 미달한 약 50% 수준으로, 3m 이상의 해상상태에서 해수의 유입이 증가될 우려가 존재한다.

- 1) 목재 추가 갑판은 하부 방수구를 확인하고 소제할 수 있도록 방수구 상부 목재를 제거
- 2) 파랑 중에도 유입보다 방수를 증가시킬 수 있는 어선용 표준형 방수구 개발 및 보급이 요구되며, 어선구조 기준에 규정된 방수구 기준의 재검토가 요구됨

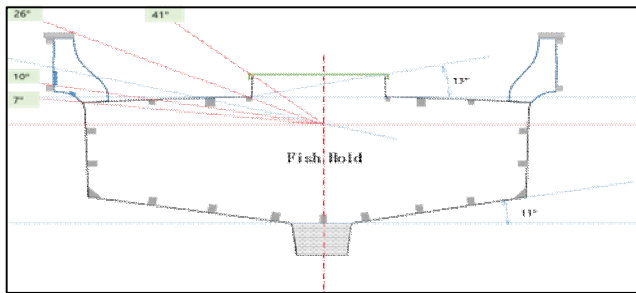
Fig. 10. Major Slope Angle on Load Line.

Fig. 10에서 보는 것과 같이 풍성호의 만재흘수선을 기준으로 한 선체중앙부 주요 경사각은 하부 방수구 7°, 상부 방수구 10°, 난간 상단 26°, 어창 코밍 상단 41°, 기관실 출입구 문지방 27°이며, 선형은 평저형에 가까워 선체 경사 11° 이상에서 어창으로 침수가 발생할 경우 유동수의 영향으로 경사가 가속될 것이라는 것을 알 수 있다. 직립 상태에서 수면하부에

서 침수가 발생할 경우 선저로부터 해수가 차오르기 때문에 횡경사 속도가 완만하고 급격한 대각도 경사로 연결되기 어렵다. 수선 하부 손상에 의한 침수 발생 시 선박의 경사는 풍하 측으로 진행되므로 풍성호의 전도는 어창 하부 손상으로 인한 침수경사로 볼 수 없다(Son, 2000). 각 어창의 용적은 20 m³ 미만으로 한 쪽 현측으로 유동수가 흘러도 25° 이상의 횡경사가 발생하지 않기 때문에 어창 이외의 장소에서 해수 유입에 의한 대각도 횡경사가 발생되었다고 추정할 수 있다.

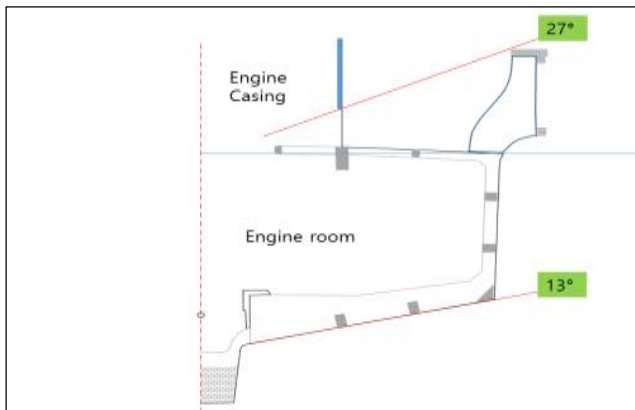
Fig. 11. Engine room flooding angle of incidence

기관실은 어창에 비해 가운데로 유동수가 모여들 수 있는 형태를 가지므로 기관실 하부 손상이 발생하여도 급격한 대각도 횡경사 발생은 예상되지 않지만 Fig. 11과 같이 경사가 13° 이상 진행된 상태에서 해수가 유입될 경우 경사가 가속화 된다. Fig. 12와 같이 27° 이상 경사가 발생되어 우현 기관실 문틈으로 해수가 지속적으로 유입될 경우 초당 평균 약 0.0065 m³의 해수가 유입되며, 약 1.9톤의 해수가 기관실에 유입될 경우 약 32°의 선체경사가 발생된다. 약 12.7톤의 해수가 기관실에 유입될 경우 약 45°의 경사가 발생하며, 41°~45° 경사 시점부터 기관실 내의 수면 수위는 좌현 측이 증가하게 되어 복원 모멘트가 작용하게 되나, 동시에 어창에 침수가 시작되므로 경사가 계속되어 복원은 불가하게 된다.

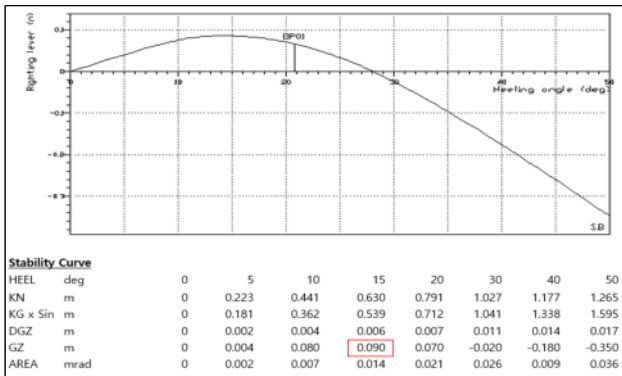
Fig. 13. Stability curve (NAPA Program).

파고 2 m 해상상태에서 계산된 4.5 m³의 갑판 유동수에, 약 18초 동안 추가된 11.1 m³의 해수를 고려할 때 우현 갑판에 15.6 m³의 유동수가 존재하는 상황으로 사고 시점의 복원성을 계산하였다. 파고 4m의 해상상태에서 NAPA 복원성 프로그램을 통하여 계산된 풍성호의 최대 복원정은 Fig. 13과 같이 15°에서 0.09 m, 복원정 소실 경사각은 약 28°로 계산되었으며, 추종사파로 인한 월파로 인해 선체가 26° 이상 경사될 경우 직립상태로 복원하지 못한 상태에서 해수가 기관실에 유입되어 복원이 불가하게 된다.

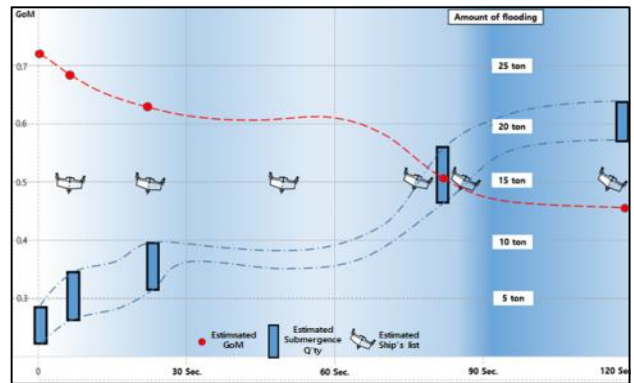
Fig. 14. Capsize for the first 2 minutes of conduction.

Fig. 14는 현장조사와 침수량 추정 자료 따라 복원성 추정 계산 결과를 기반으로 전도 초기 2분간의 선체 동요 상황을 나타낸 것이며, Fig. 15는 풍성호가 복원성을 소실하기까지 진행된 40분간의 선체 동요 상황을 나타낸 것이다. 여기서 GoM은 복원성 계산 결과 값이며, 침수량은 직립 상태에서 파고와 시간 변화에 따른 침수 유동량을 표시하였고, 횡경사는 해수 유입량에 대한 계산 값이다.

초기 경사는 우현 약 5°~6°로 추정되며, 첫 번째 추종 사파 조우 시 7.8톤의 해수가 우현 갑판에 머무르게 되어 약 12°의 우현 경사가 발생된 것으로 계산되었다. 월파가 발생하지 않았을 경우 18초 동안 유입된 해수는 15.6톤으로 약 26°의 선체 경사를 발생시키며, 월파가 발생된 경우 약 2~3톤의 추가 해수가 갑판으로 유입되면서 약 30°의 경사가 발생하며 기관실로 침수되는 조건이 되어 경사를 가속화 시킨다. 우현 갑판의 추가 유동수 영향과 더불어 우현 기관실 문틈으로 12.7톤의 해수가 유입될 경우 45°의 경사가 발생되지만, 약 41°의 경사가 발생할 때부터 어창의 침수가 시작되므로 기관실 내의 좌현 측 수위 증가가 복원우력으로 작용하지 않고 침수되었다.

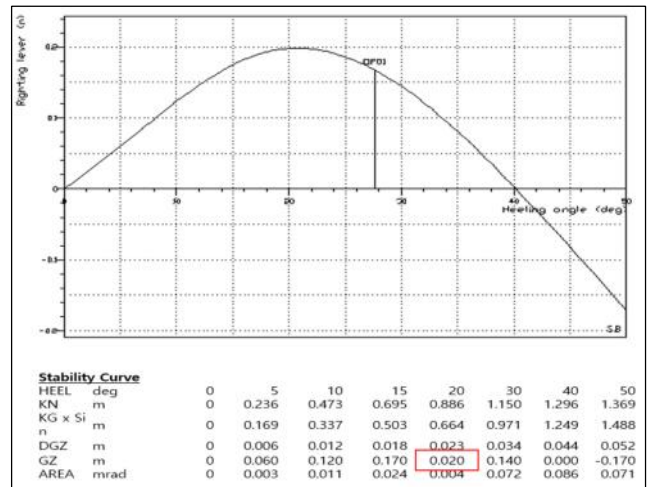
Fig. 16. Stability curve (NAPA Program).

추가로 설치된 목재 갑판과 바람막이에 따른 복원성 계산 결과는 Table 10과 같이 GoM이 0.895 m로 요구되는 최소 GoM인 0.454 m를 만족하였으나, 추가 목재 갑판과 바람막이의 설치를 제외한 복원성 계산 결과는 동일한 환경에서 우천 시 풍성호의 복원성을 NAPA 프로그램으로 계산한 결과 Fig. 16과 같이 약 22° 선체 경사에서 최대 복원정이 0.02 m이며, 복원정 소실 경사각은 약 40°로 계산되었고, 우천 시 GoM은 0.684 m로 승인 복원성 계산보다 작게 산출되었으나 통상적인 운항 GoM으로 볼 수 있다.
