인쇄회로기판 제조 공정에서 위험성평가와 안전조치 적용 사례 연구

A Case Study of Risk Assessments and Safety Measures in a PCB Manufacturing Process

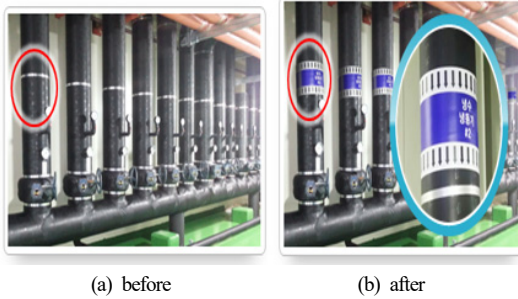
화학물질 이송 배관에서 화학물질이 누출되는 사고 발생 시 화학물질에 따라 화학물질 노출자 응급조치 방안과 방제 방법이 달라질 수 있기 때문에 이송 배관마다 화학물질을 표시하는 것이 필요하다. 기존에는 위험도가 높은 염산, 황산, 질산 등의 물질 이송 배관 위주로 유체흐름 표시를 하고 있어, 이를 전체 이송배관에 확대 적용하는 개선 대책을 실시하였다(Fig 2). 개선 과정에서 배관 용도에 따라 색구분을 달리하고

Fig. 2. A case of safety measure : Display for chemical flows.

배관의 크기에 따라 유체흐름 표시 및 글자의 크기를 달리 적용하였다. 배관의 크기는 32 mm이하, 40~150 mm이하, 200 mm 이상으로 구분하여, 배관 크기별로 표시와 글자의 크기를 달리하였다. 그리고, 덕트의 경우는 주덕트(main duct)와 부속덕트(sub duct)로 구분하고 배관과 같은 방법으로 유체흐름표시 및 글자의 크기를 달리하였다^{11,12)}.

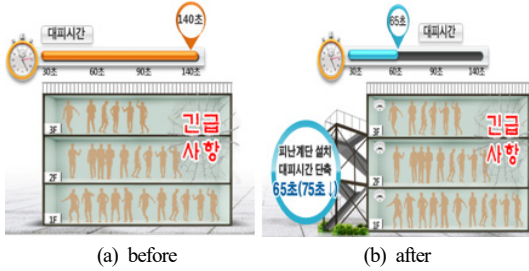
Fig. 3. A case of safety measure : Emergency stairs outside the building.

당 사업장은 근무하는 작업자들이 위급한 상황에 피난하기 위한 비상구까지의 수평거리는 45 m로 관련 법규상 별도의 피난경로가 필요하지 않으나, 단위체적당 수용인원 및 다중 피난경로를 고려하여 옥외계단을 별도로 설치하였다. 이러한 대책을 통해 상시 근로자 280명 기준으로 재실자 피난시간을 기존 140초에서 65초로 약 75초 단축시키는 효과가 있었다(Fig. 3). 검증의 방법으로는 Egress Model Pathfinder 2011를 적용하였다¹³⁾.

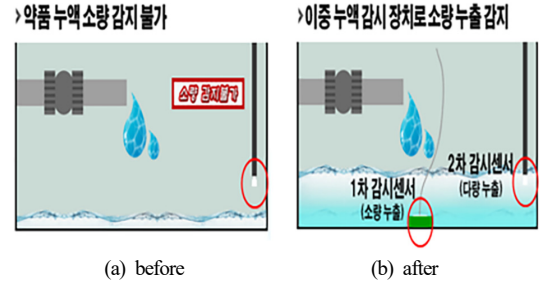
누출감지기(leak sensor)는 화학물질 누출 시 조기에 감지하여 경보를 함으로써 피해를 최소화 할 수 있는 감지기다. 기존 설비에 부착된 레벨센서는 일정량의 화학물질이 누출이 되어야 감지하며 조기경보를 할 수 없는 단점을 갖고 있으며 리크센서의 경우에는 바닥에 부착이 되어 소량의 누출에도 신속하게 감지할 수 있다. 본 사례에서는 Fail safe 관점에서 레벨센서와 리크센서

Fig. 4. A case of safety measure : Additional sensors for detecting leak of chemicals.

를 이중으로 설치하여 시스템에 대한 안전성을 높였다¹⁴⁾.

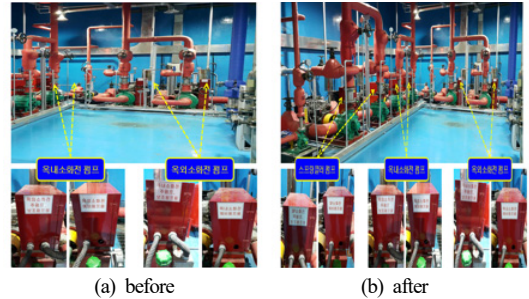
Fig. 5. A case of safety measure : Additional automatic system for extinguishing fires.

자동식 소화설비는 공장의 경우 지하층, 지상 4층 이상으로써 바닥 면적이 500 m² 이상인 경우에 법적 설치 대상이 되며 규모가 크지 않은 대부분의 사업장은 법적 적용 대상에서 제외된다. 그러나 화재로 인한 인명, 재산피해를 최소화하고 화재 제어에 의한 소화와 연소반응에 의한 연소생성물의 발생량을 감소시켜 재실자의 피난시간을 확보할 수 있기에 해당 사업장에서는 자동식 소화설비를 추가 설치하였다¹⁵⁾.

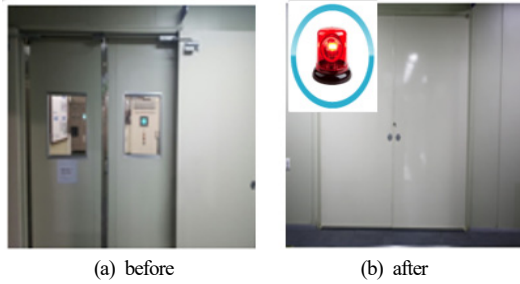
Fig. 6. A case of safety measure : interlocking fire walls.

자동폐쇄장치인 방화문의 경우 건축물 연면적이 1,000 m² 이상인 경우에 방화구획을 하여야 한다. 방화구획은 상시 닫혀 있는 상태를 유지하여야 하지만, 당 사업장의 경우 제조 특성상 수시로 대차를 이용하므로 방화문을 개방한 상태로 유지하고, 방화문 전용의 화재감지기를 설치하여 감지기 동작 시 연동하여 자동으로 방화문이 닫히도록 시스템을 구축하였다¹⁶⁾.

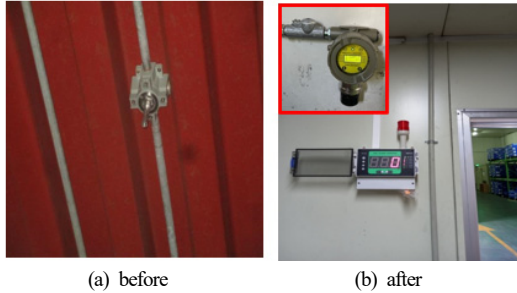
기존 위험물을 보관하는 옥내 저장소에는 방폭형 정온식감지기와 위험물 중에 자체 증기압이 낮은 물질이 누출 시 제거하기 위해 급·배기설비를 설치하여 유지 관리하고 있었으나 산업안전보건법 경우 인화점 60도 이하의 장소에는 방폭 구역 지정 및 위험물이 누출시

Fig. 7. A case of safety measure : Gas detecting sensors.

조기에 감지할 수 있는 방폭형 가연성가스 감지기를 추가로 설치하여 안전성을 이중으로 확보하였다¹⁷⁾.

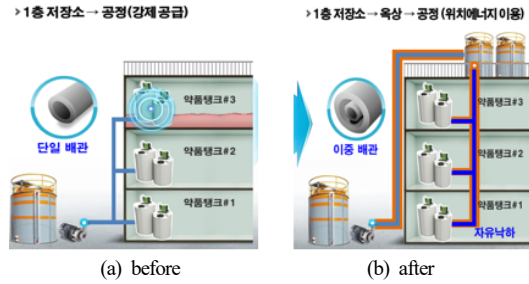
Fig. 8. A case of safety measure : Modification of the system of supplying chemicals.

기존 화학물질 공급방식은 옥외탱크에서 각 공정탱크로 공급하기 위해 펌프를 사용하며 배관에는 상시 0.7~0.9 Mpa 압력이 형성되어 배관에 충격이나 시간경화로 인한 누출이 발생하면 배관내에 있는 화학물질이 비산되어 주위에 있는 근로자 접촉시 사고가 발생된다. 따라서 배관의 압력을 낮추기 위해 옥상에 Small Tank를 설치하고 자연압을 이용한 배관 시공을 하여 압력을 낮출 수 있었다. 사업장의 건물높이가 18.5 m로 자연 압으로 환산 시 0.185 Mpa이며 지상 1층 공급탱크로 보내는 배관은 가장 높은 압력이 되며 지상 2~3층 공급탱크로 공급하는 배관은 그보다 낮은 압력으로 공급할 수 있도록 개선하였다(Fig. 8)¹⁸⁾.

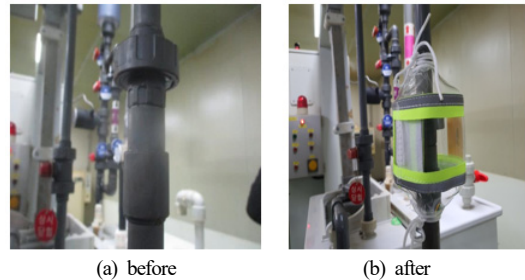
Fig. 9. A case of safety measure : Applying dikes in the links of pipes for chemicals.

현장에 설치되어 있는 PE, PP, PVC 연결부위에 경화 및 노후로 인한 파손이 발생하면 화학물질이 파손된 부위로부터 비산되어 주위 작업자에게 접촉되어 사고가 발생한다. 따라서 비산이 발생되지 않도록 바닥으로 누출이 될 수 있도록 보호커버를 설치하고 바닥에 누출된 화학물질이 확산되지 않도록 Dike를 설치하여 개선하였다(Fig. 9).
