펌프카의 붐대 결함에 의한 사고원인과 방지대책

조춘환^{1,*}

경기대학교 일반대학원 건설안전학과, 한국환경산업기술원

Causes of accidents and preventive measures due to defects in pump car booms

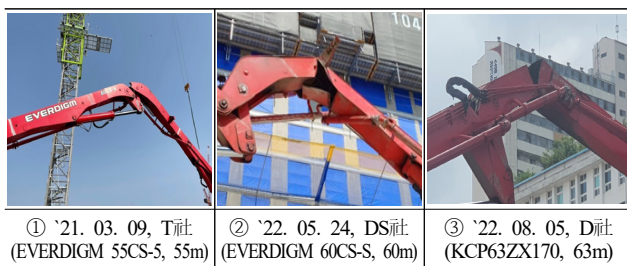
Fig 2. Accident status during concrete pouring

최근 1~2년 발생한 사고 현황을 보면 모두가 2nd Booms에서 파단 사고가 발생하였으며, 연식이 10년 이내의 대형 펌프카(L= 55m 이상)에서 발생했다. 그리고 매년 법적인

정기 검사는 물론 자비(비용)를 들여 비파괴검사까지 실시했으며, <Fig. 2>에 제시한 건설 3社 모두 안전하다는 검사기관의 검사 결과를 믿고 사용했던 장비로 조사되었다.

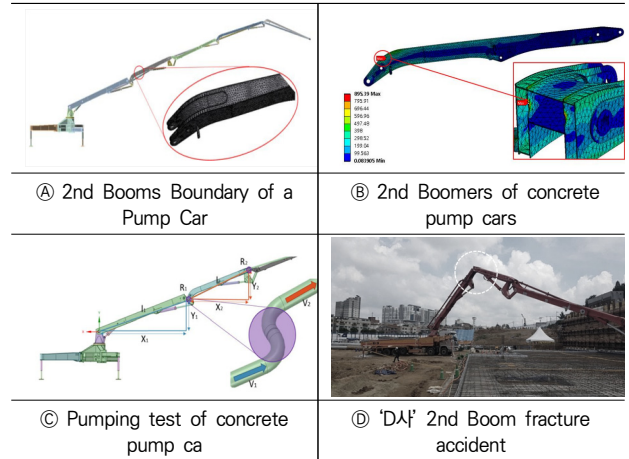
Fig. 3 Stress distribution of boom

본 연구는 펌프카로 콘크리트 타설 과정에서 붕대에 반복되는 진동으로 피로 하중을 받을 수 있으므로 동적해석을 통하여 펌프카 붕대의 구조적 안전성을 재평가하였다. 특히 콘크리트 펌프카의 유한요소 모델링에서 (Fig. 3)의 (A)에

표현되듯이 가장 취약한 부위인 2단 붕대의 엘보 상단으로 확인되었다. 그리고 이송되는 콘크리트가 압송관(Pipe)을 통과할 때는 (C)에 표현된 방향으로 붕대에 충격하중이 발생하며, 이것은 타설 중에 주기적인 붕대의 흔들림과 충격이 발생하고, 입·출구의 속도에 비례하여 진동이 발생하는 것을 동적해석으로 확인하였다.

콘크리트 압송중 배관 충격하중에 대한 분석결과는 (Table 3.)에서 2단 붕대 피로응력이 붕대 상단부에 12.83으로 1단보다 응력은 높으나 M.S)는 10.85로 낮게 평가되었다. 결국 압송중 피로 응력 가장 많이 받는 1, 2단 붕대중 2단 붕을 보강하고, 부재의 강성을 키워야 안전성이 확보된다는 것이고, 이를 보완하기 위해서는 설계·제작 단계에서 부재 두께와 상단부 철판보강 방법을 검토해야 한다.

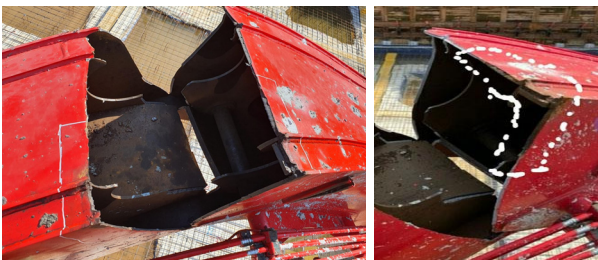
Fig. 4. A sectional photograph of the pump car boom breakage of company D社 (death 2).

둘째, 장비의 대형화에 따른 장비 중량을 줄이고자 한다. 즉 펌프카 붐대 길이 및 장비 규모는 커지는데 도로교통법의 통과 중량 50ton 제한을 피하고, 장비의 하중을 맞추기 위하여 철판 두께를 감소시키는 등 안전성 저하 행위는 예방되어야 하는데 그 이유는 (Fig. 4)와 같이 2번 붐대가 부러진 부위 확대 사진은 응력과 충격하중을 견디지 못하고 붐대가 완전히 직선으로 절단되었고, 모재철판의 Crack 발생으로 녹이 쓴 상태(흰색 점선부분)를 사고 직후 바로 확인할 수 있었다.

첫째, 펌프카는 현행 산안법에 유해하거나 위험 기계·기구로 분류되지 않아 안전인증은 필요치 않는다고 분류되어 있다. 그러나 계속해서 장비는 대형화되고 있으며, 사고 발생시 피해의 규모가 상당히 크다는 특징으로 안전인증 대상인 위험 기계·기구로 편입하여 안전장치와 철판 두께를 보강하고, 부재의 강성을 키우는 것을 산업안전보건법의 테두리 안에서 다루어져야 하고 관련 제도 마련도 필요하다.
