# 보강토 옹벽 보강재의 설계기준 적정성 평가에 대한 사례 연구

## Case Study on Adequacy Evaluation of Design Standards for Reinforced Soil Retaining Wall Reinforcement

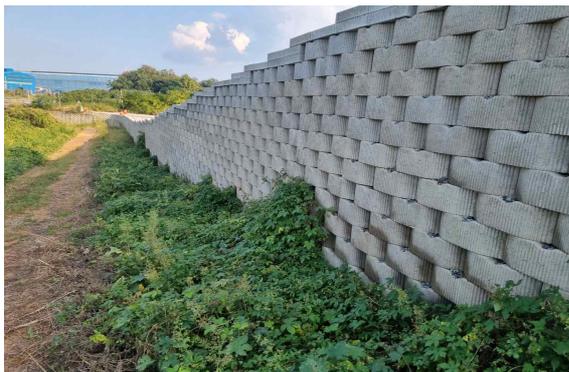
그림 1. 보강토 옹벽의 측면 전경  
 Figure 1. Side view of the target reinforced earth retaining wall

대상 보강토 옹벽에 대한 외관조사 결과, Sta. 30.0m 지점의 옹벽 전면부에 균열폭 0.3mm 이상의 수직균열, 보강토 블록 일부 파손, 뒤채움부 슬래그 포설 노상표면의 인장균열이 조사되었다.

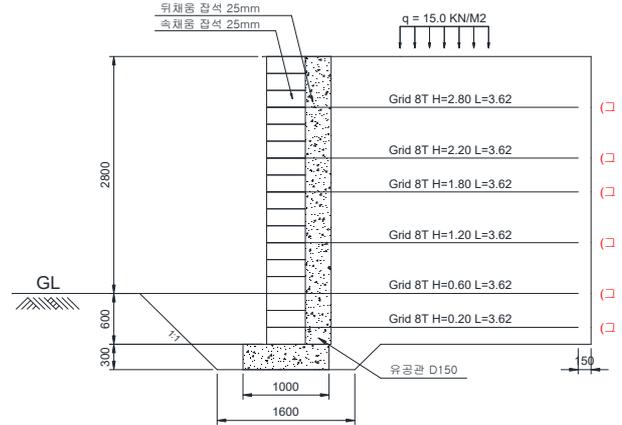
그림 2. 보강토 옹벽 보강재 표준단면도  
 Figure 2. Standard cross section of reinforcement of target structure.

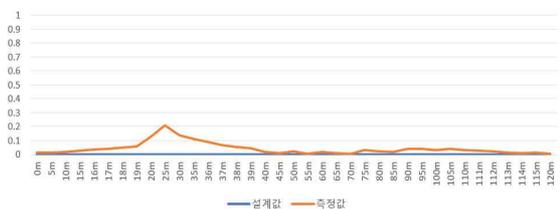
수평변위 측정결과, Sta. 19.0m~38.5m 지점에서 시설물 안전 및 유지관리실시 세부지침 옹벽편의 상태평가 기준에 의하면 계획선형 오차(전도/경사)의 상태평가기준(보강토 옹벽)의 최대기울기의 범위가 3%이상~4%미만인 평가기준 d등급과 최대기울기의 범위가 4%이상인 e등급 수준의 경사/전도의 정도가 아주 심하고 광범위하게 발생하여 구조적인 안정을 상실할 수 있는 위험한 상태로 평가되었다.[6] 대상 보강토 옹벽의 수평변위 측정결과는 그림 3과 같으며, 수평변위에 대한 상태평가 결과는 표 1과 같다.

그림 3. 수평변위 측정결과  
 Figure 3. Horizontal displacement measurement results

측정 위치	기울기	수평변위(%)	상태평가
Sta. 19.0m	87.11°	3.2	d
Sta. 20.0m	86.65°	3.9	d
Sta. 25.0m	82.55°	9.0	e
Sta. 30.0m	78.05°	15.3	e
Sta. 35.0m	82.20°	9.5	e
Sta. 36.0m	85.53°	7.2	e
Sta. 37.0m	84.86°	5.7	e
Sta. 38.0m	86.21°	4.2	e
Sta. 38.5m	86.88°	3.5	d

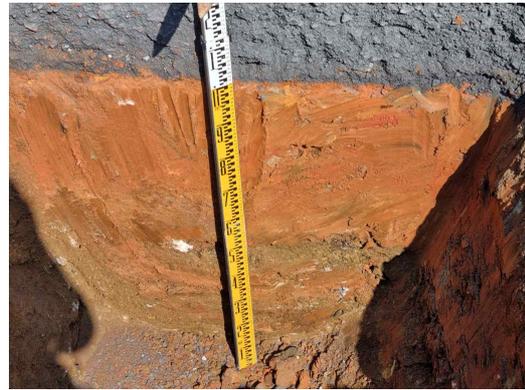
보강토 옹벽 보강재 배치상태 조사결과, Sta. 15.0m, Sta. 27.0m, Sta. 32.0m 지점에서 뒷채움재 속 그리드 보강재 6단 중 하부를 기준으로 No.1, No.2 그리드 보강재만 시공된 것으로 확인되었으며, 나머지 No.3~No.6 보강재는 미시공된 것으로 조사되었으며, 보강재가 미시공된 구간에서는 보강토 블록 상단고 기준 약 1.0m 굴착 후에도 보강재가 확인되지 않았다. 보강재 미시공 지점의 보강재 굴착확인은 그림 4, 그림 5와 같다.

그림 4. 굴착확인에 의한 보강재 미시공(Sta. 15.0m)  
Figure 4. Non-construction of reinforcement by confirmation of excavation(Sta. 15.0m)

현장굴착에 따른 보강토 옹벽 보강재 배치상태 조사결과, Sta. 15.0m, Sta. 27.0, Sta. 32.0m 지점에서 보강재 6단 중 하부를 기준으로 No.1, No.2 강재만 시공되고, No.3~No.6 보강재는 미시공되어 설계기준에 미치지 못한 것을 알 수 있었다.

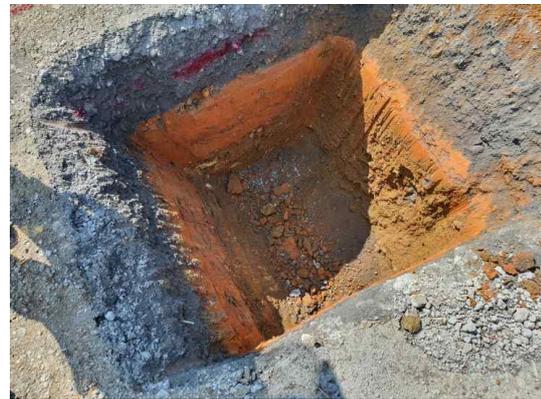
그림 5. 굴착확인에 의한 보강재 미시공(Sta. 27.0m)  
Figure 5. Non-construction of reinforcement by confirmation of excavation(Sta. 27.0m)

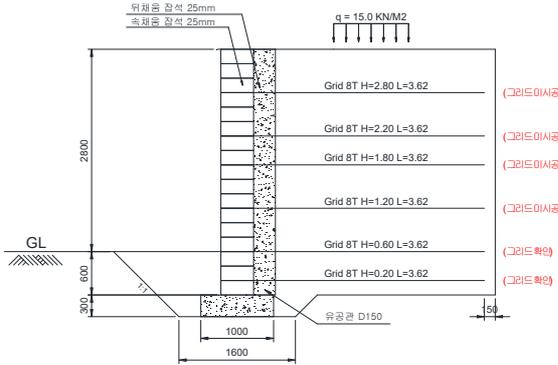
이와 같은 보강재 일부 미시공 구간의 보강재 시공 상태를 표준단면도에 나타내면 그림 6과 같다.

그림 6. 보강재 일부 미시공 구간의 보강재 시공 상태((Sta. 0.0m-40.0m)  
 Figure 6. Reinforcement construction status in some unconstructed sections((Sta. 0.0m-40.0m)

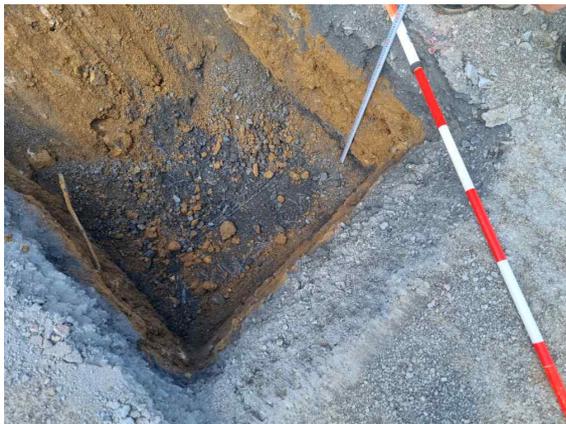
현장 굴착조사에서 보강재 배치가 확인된 구간에서 보강재 배치 조사결과, 최상단 보강재 위치가 그림 7과 같이 보강토 블럭 상단고에서 깊이 60cm에 위치하고 있음을 확인하였다.

그림 7. 최상단 보강재 위치  
 Figure 7. The location of top reinforcement

2021(국토교통부, 2021.12)”의 “4.1.1 보강토옹벽 적용기준, (4) 보강재의 수직설치간격은 0.8m를 초과하지 않도록 하고, 최상단 보강재의 설치위치는 전면벽 최상부 표면에서 0.5m 이내로 한다.”로 하고 있어서, 대상 구조물의 최상단 보강재의 설치위치는 전면벽(블럭)의 상단고를 기준으로 할 때 0.5m를 초과하는 깊이에 설계, 시공된 것으로 조사되었다.

따라서, 국가설계기준에 따른 최상층 보강재 설치위치에 대한 현 설계의 적정성을 재검토할 필요가 있는 것으로 분석되었다.
