고압전동기 고정자 권선의 운전중 부분방전 분석

Analysis of On-Line Partial Discharge in High Voltage Motor Stator Windings

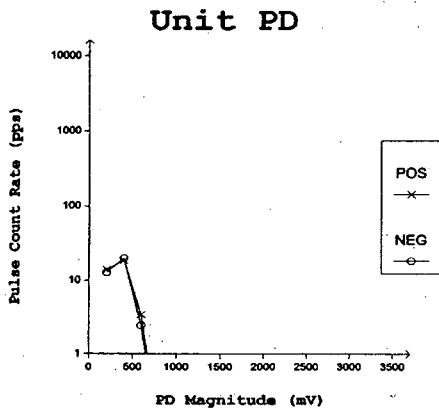
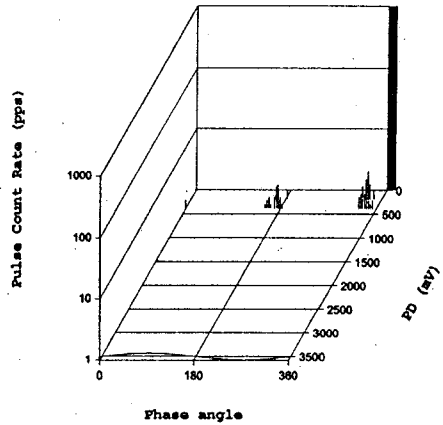
그림 2. #A 전동기 A상의 부분방전 패턴

NQN+:589 NQN:-557 QM+:513 QM:-513

그림 2와 3은 고압전동기 부분방전 패턴을 그래프로 보여주고 있다. 방전의 정극성과 부극성이 거의 일치하고 있으며 방전크기가 클수록 방전갯수는 줄어들고 있음을 알 수 있다. 또한 그림 2, 3의 그래프로 부분방전의 패턴을 알 수 있다. 즉 정극성에서의 방전과 부극성에서의 방전량이 거의 일치하고 있으므로 이는 절연물 내부의 보이드에서 발생하는 부분방전으로 장기간 운전에 따른 절연물 내부 열화에 기인한 것이다.

다만 그림 2의 #A 전동기에서 부분방전 패턴은 내부방전 형태이지만 전체적으로 방전량과 크기가 작으므로 절연에 문제가 있다고 보기는 어렵다. 진단경험에 의하면 신규 전동기의 경우도 이러한 내부방전 형태가 많이 나타난다. 또한 On-line 진단에서는 방전량이나 크기의 절대적인 량 보다는 변화 추이가 절연상태를 판정하는데 더 중요한 요소이다.

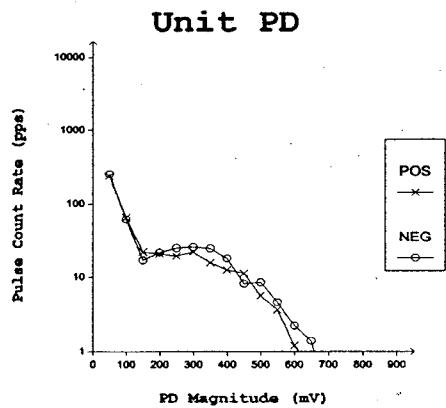
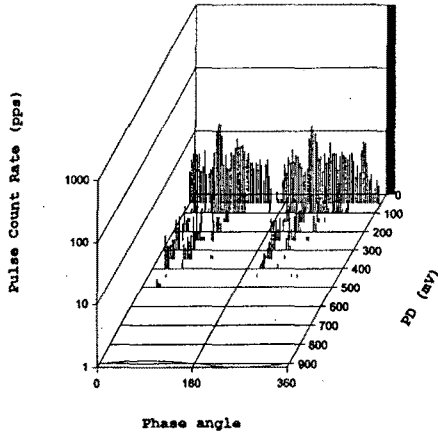
그림 3. #A 전동기 B상의 부분방전 패턴

NQN+:711 NQN:-761 QM+:462 QM:-440

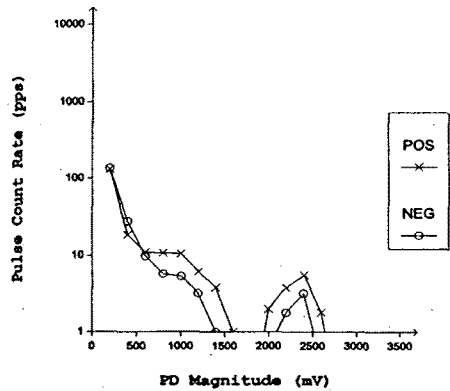
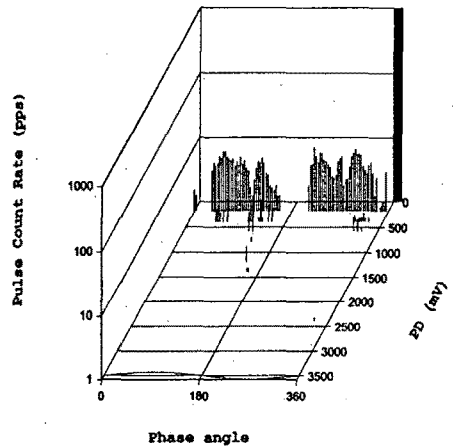
그림 4. #B 전동기 A상의 부분방전 패턴

표1에서 #A 전동기의 NQN은 각상 모두 +와 -가 거의 비슷하게 나타나고 있다. 또한 Qm도 +와 -가 비슷한 결과를 보이고 있다. 각 상별 편차는 약간 발생하고 있으나 전반적으로 방전량이 적고 방전크기도 작으므로 전동기가 전체적으로 양호한 절연상태를 유지하고 있다. #B 전동기의 B상과 C상은 #A 전동기와 유사한 결과를 보이고 있으나 A상의 NQN과 Qm은 다른 상에 비해 현저히 큰 값을 나타내고 있으며, 방전패턴도 -에 비해 +가 현저히 크게 나타나고 있다. 이는 A상의 절연상태가 다른 상에 비해 나쁜 상태임을 알 수 있다.

그림 4와 5는 #B 전동기의 부분방전 패턴을 표시하였다. #B 전동기는 부분방전 패턴이 정극성 펄스가 부극성 펄스보다 더 많은 슬롯방전 형태를 나타

내고 있다. 이는 철심부위와 권선의 절연물 사이에서 부분방전이 발생하는 것으로 코일과 슬롯의 상대적인 움직임에 따라 반도체층이 마모되고 이로 인해 반도체층이 슬롯에 불충분하게 접지되며, 반도체층에 축적된 전하와 슬롯 사이에 방전현상이 발생하게 된다.

또한 웬지 혹은 측면패킹 압력의 손실로 인해 권선이 슬롯에서 느슨하게 되면 주절연에 용량성 충전전류가 집속점에 흐르는 통로가 형성되어 반도체체에 과도한 열을 가하게 된다. 슬롯방전은 넓은 면적에서 전하가 축적됨으로 인해 상당한 양의 에너지를 가지고 방전이 발생되어 최종적으로 반도체층

을 완전히 파괴시킨다. 이러한 슬롯방전은 조기에 발견되지 않으면 권선의 절연파괴로 이어지게 된다.[4]

따라서 #B 전동기는 정지하여 분해 후 웬지 점검과 함께 권선과 슬롯을 점검하여 절연물 마모시 발생하는 파우더 발생여부를 점검하고 향후 정비계획이 필요하다.

발전소에서 10년 이상 사용한 고압전동기를 대상으로 TGA를 이용하여 운전중 부분방전을 측정된 결과 #A 전동기에 비해 #B 전동기에서 부분방전이 크게 발생함을 알 수 있었다. 또한 부분방전 패턴은 #A 전동기가 내부방전, #B 전동기는 슬롯방전으로 분석되었다. #B 전동기 A상 부분방전은 다른 권선에 비해 NQN과 최대 부분방전 크기가 높게 나타나고 슬롯방전 형태이므로 웬지 혹은 권선과 슬롯사이를 점검하고 절연보강 등의 조치가 필요한 것으로 판정되었다.

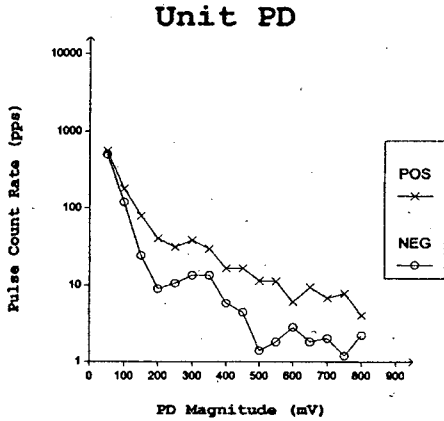
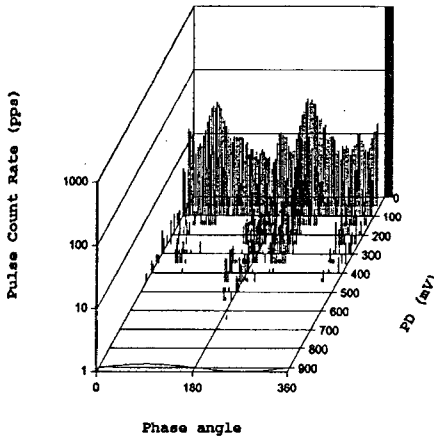
그림 5. #B 전동기 B상의 부분방전 패턴

NQN+:n/a NQN-:n/a QM+:561 QM-:372
