## 암반구조물에서의 불연속면에 의한 붕락 및 붕괴 문제

박남서<sup>1)</sup>, Nam-Seo Park

<sup>1)</sup>대덕공영 주식회사 사장, President, Daeduk Consulting & Construction Co.

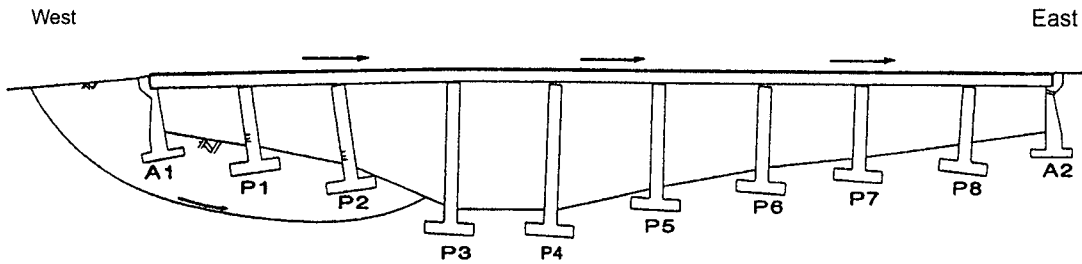
그림 2. 00교의 변형 상태

본 교량은 경북 안동 임하댐 저수지 주변에 위치한 00교로 임하댐 건설 이전인 1989년 12월에 완공되었으나 건설 직후부터 교량의 서쪽 부분의 하부지반이 유동하여 교량에 변형이 발생하였으며 이로 인하여 교량으로서의 기능을 상실하게 되었다.

- 1번 교대 : 침하 (55cm)                      1번 교각 : 침하 (40cm)
- 1번 교대 및 2, 3번 교각 하부 지반 : 횡방향 활동 (70~90cm)
- 상부 구조 : 2번 교대 방향으로 유동 (A1 → A2 방향 ; 20~25cm)

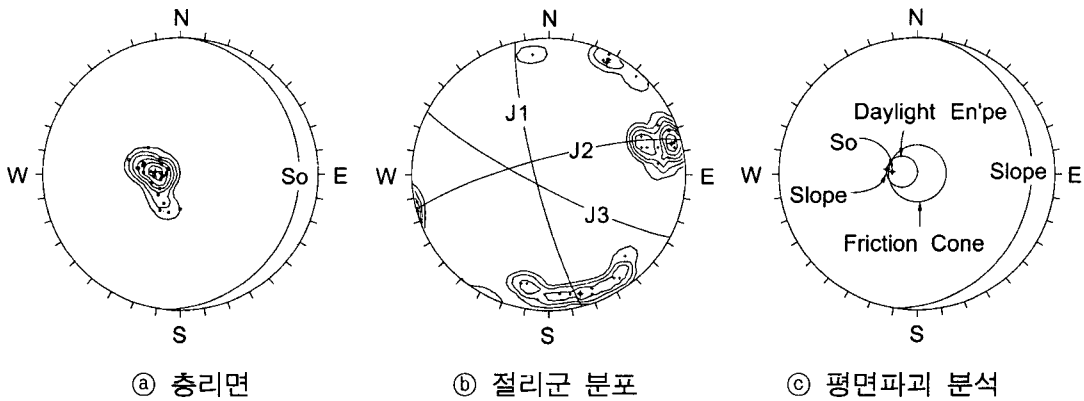
그림 3. 불연속면에 대한 평사투영 결과

일반적으로 세일은, 고화가 덜 된 경우, 건설에 대한 내구성이 상당히 떨어지게 된다. 특히 세일이 사암과 호층을 이루고 있는 경우에는 침투수가 층리면을 따라 흐르면서 윤활 작용을 할 수 있으며, 상대적으로 투수성이 낮은 세일 층준 내에 간극수압이 유발될 수도 있다. 특히 대상지역의 경우, 저수위의 급격한 하강은 사면 내의 간극 수압의 소산이 늦어지면서 사면의 전단 강도를 낮추게 되는 영향을 끼치게 됨으로 사면 불안정의 주요 원인으로 작용하였을 가능성도 있다.

그림 3의 ㉔는 이 지역에서 발달하는 층리면에 대한 사면의 기하학적 불안정성을 투명한 결과이다. 이에 의하면 마찰각의 크기에 따라 평면 파괴의 가능성이 존재하는 것으로 해석되며, 실제로 지표에서 소규모의 평면파괴가 진행중인 것이 관찰되기도 하는데, 사암 층준 내에 발달하는 그림 3 ㉕의 J1이 인장균열 (tension crack)의 역할을, J2와 J3가 release surfaces 역할을 하여 세일 층준을 따라 미끄러짐이 진행중인 것이 관찰된다. 또한 지표면의 표토층에서 원호 붕락 파괴 (circular slump failure)가 발생한 흔적이 관찰되며, 수곡교 부근 절개사면에서 암반층 내에 발생한 고기 붕락(sliding)면이 관찰된다

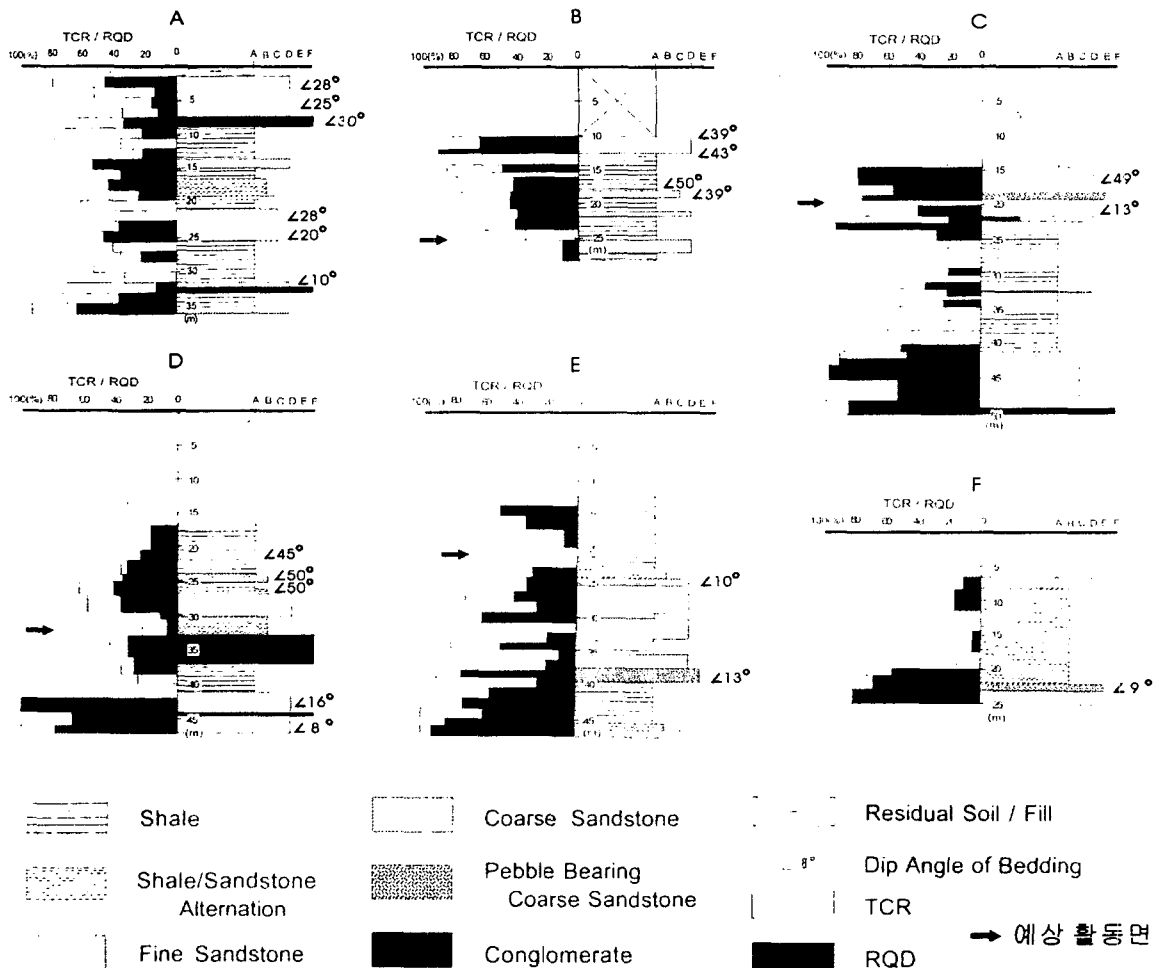
그림 4. 시추 코아 logging 결과

TCR(total core recovery, 코아 회수율) / RQD(rock quality designation, 암질지수)는 암종과 심도에 따라 그림 4와 같은 분포 양상을 보이며, 사암은 셰일에 비하여 TCR / RQD가 높은 경향을 보인다. 사암은 괴상의 조직을 가지고, 셰일에는 쪼개짐(fissility)이 발달하지 않은데다가 RQD가 낮아 코아에서 층리면의 관찰은 용이하지 않으나 층간 경계면, 혹은 암괴 내에 발달하는 엽층(laminae)으로부터 관찰이 가능하다.

시추조사 결과 코아에서 관찰되는 층리면의 경사는 일정한 심도까지 약 50°의 급한 경사를 보이다가 그 심도 이하에서는 다시 15° 내외로 지표면에서와 같은 경향을 보인다.

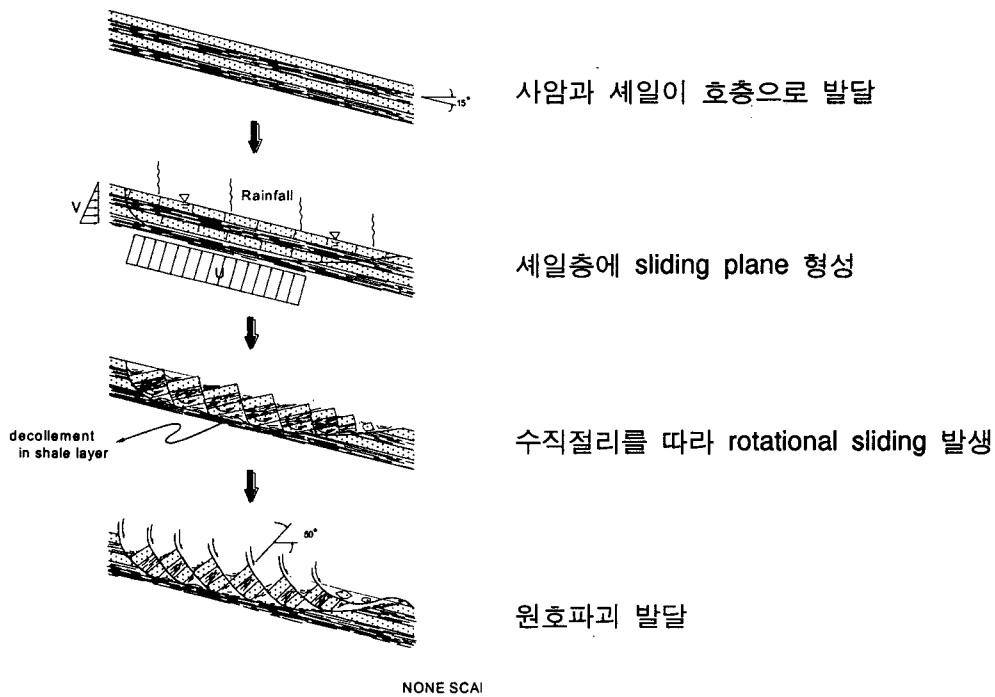
그림 5. 지반 파괴 모식도

지반 내에 관찰되는 불연속면은 다음 그림과 같은 과정을 거쳐 발달한 것으로 추정된다. 즉 사암층준 내에 발달하는 수직 절리들이 sliding plane의 역할을 한 셰일층준을 통과하여 서로 활성화되는 과정에서 원호 형태의 파괴가 전이되었던 것으로 추정되며, 이는 지표에서 관찰되는 여러 가지 형태의 사면 파괴를 고려할 때 그 가능성이 높다.

지표지질조사 결과 확인된 단사구조는 그 경사 방향이 수곡교 하부 지반 사면에 대하여 전형적인 평면 파괴를 일으킬 수 있는 가능성을 보여준다. 또한 시추조사에서 지층 경사가 급변하는 현상은 그 심도에 일종의 구조적인 불연속면이 존재할 가능성을 시사하는 것으로 해석된다. 단층은 사암에 비하여 풍화에 약한 셰일층준 위에 사암 암괴가 rotational sliding을 일으켜 형성된 지질 구조로 판단된다.

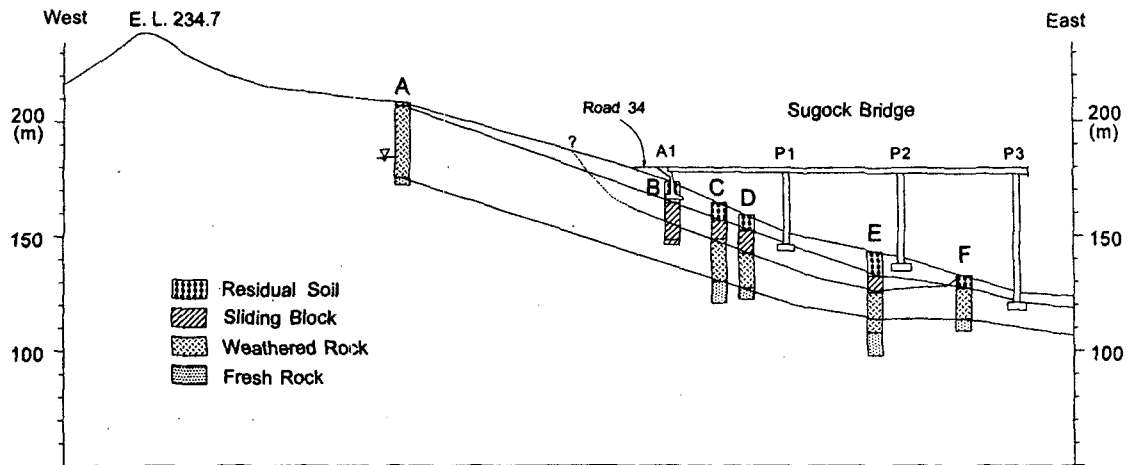
그림 6. 지반단면 및 예상 활동면

이 파괴면의 scarp는 교대 1의 서측에 위치하는 것으로 추정되고, toe는 2번 교각과 3번 교각의 사이에 위치하는데 이 때문에 3번 교각은 변형되지 않았으며, toe가 2번 교각과 3번 교각 사이에 위치하는 이유는 3번 교각이 수곡교가 건설된 골짜기의 최저 표고 부근이기 때문이다.

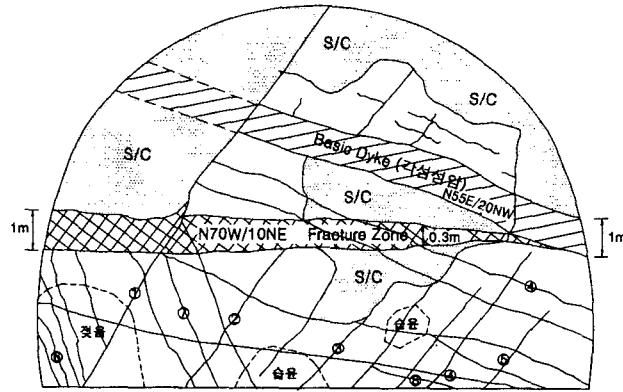
그림 7. 막장 mapping 결과(예: 상행선 STA. 1K+015지점)

막장조사 결과 막장 전면에 걸쳐 불연속면이 매우 발달해 있으며 부분적으로 맥암 및 파쇄대가 분포하였다. 불연속면은 광화작용의 영향으로 방해석, 녹니석이 피복되어 있으며 이들이 풍화를 받아 일부는 점토화되어 있었다. 또한 불연속면에서 다수의 전단면(sheared plane) 및 경면(slickenside)이 확인되었다.

특히 붕락 막장의 붕락 부위에서 남북방향으로 고경사하는 젖은 상태의 단층경면을 확인하였으며, 붕락 암괴에서 단층 파쇄암, 흑연화된 유기질 충전물 및 단층 경면이 다수 관찰되어 큰 규모의 단층 파쇄대가 발달해 있는 것으로 예상되었다.

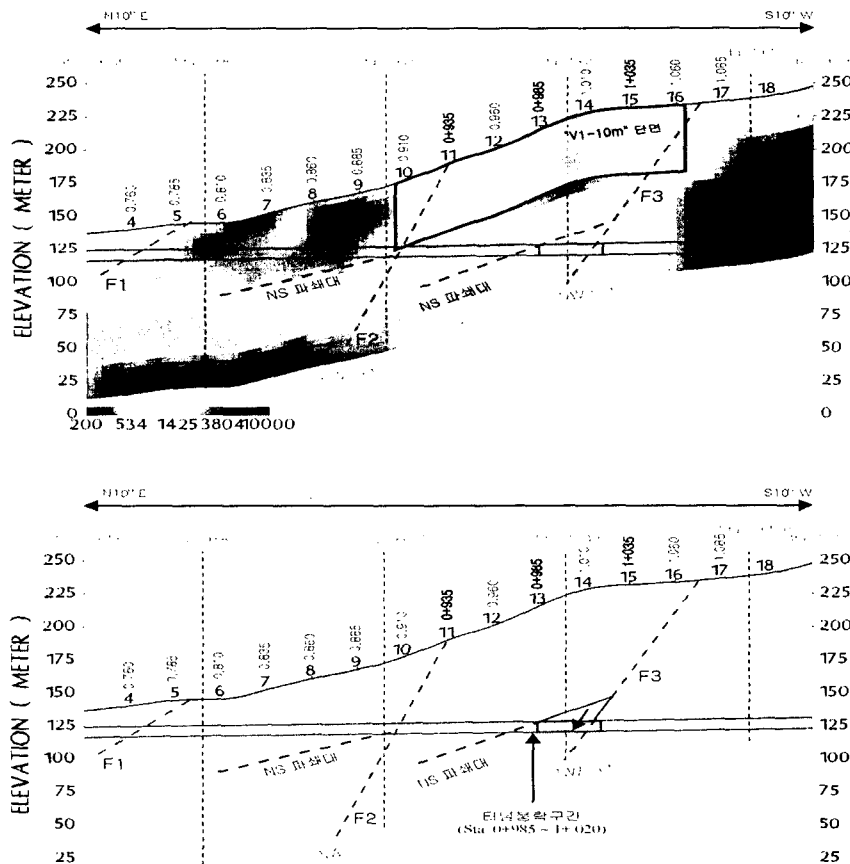
그림 8. 종단면 탐사결과 및 해석단면

이 기준에 의해 탐사결과를 분석한 결과 NS 방향의 불연속면과 NW 방향의 불연속면이 존재하는 것으로 확인되었다. NS 방향의 불연속면은 축선의 서쪽에서 고각으로 형성되어 터널부를 관통하는 것으로 판단되며, NW방향의 불연속면은 NE 방향으로 경사하는 것으로 분석되었다.

해석결과 본 터널에서 발생된 붕괴의 직접적인 원인은 NS방향 단층파쇄대(F4)와 NW방향인 F3 단층대에 의해 형성된 블록이 붕락된 것으로 판단되었으며 암반블록의 규모는 높이 15m내외, 수평거리 30m 내외의 삼각형 단면 형상을 가지고 있는 것으로 추정하였다.

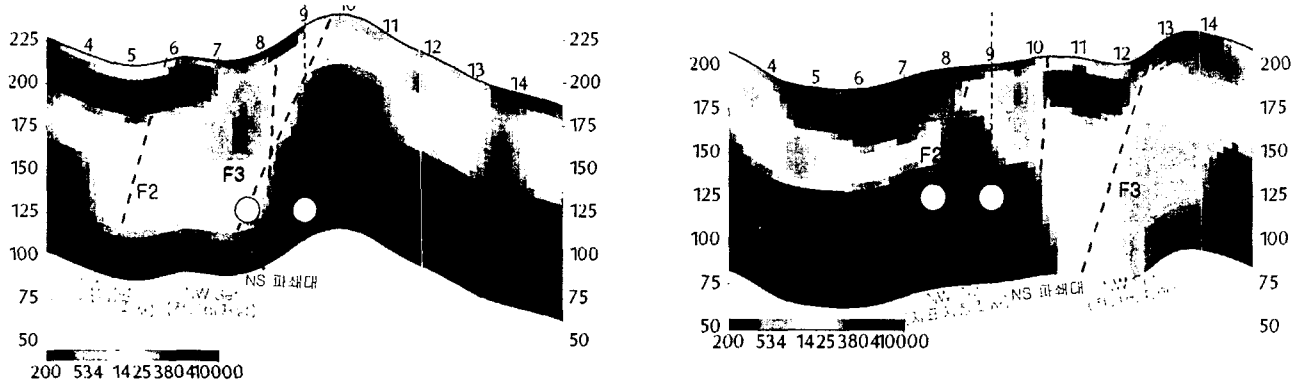
그림 9. 횡단면 탐사결과

횡단면 탐사에서도 종단면에서 확인되는 NS파쇄대 F4와 NW방향인 F3가 확인되었다. 종단면에서 터널 붕괴의 원인으로 확인되는 NW방향인 F3의 주향은 횡단면 탐사결과를 조합해 볼 때 N 15° ~ 25° W 정도일 것으로 추정되며 종단면과 같이 STA.0K+985~1K+035의 범위에서 두 단층파쇄대가 교차되는 것으로 판단하였다.

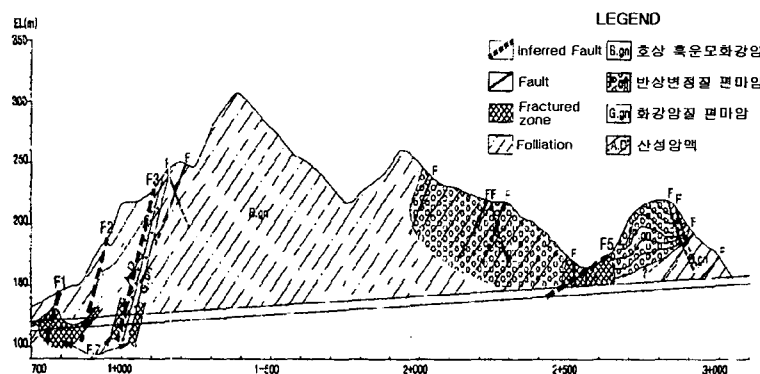
그림 10. 지질 단면도

대상 터널지역에 대한 지표지질조사로부터 획득한 자료와 막장관찰자료 및 전기비저항탐사결과를 종합하여 작성한 지질 단면도는 다음 그림과 같다.

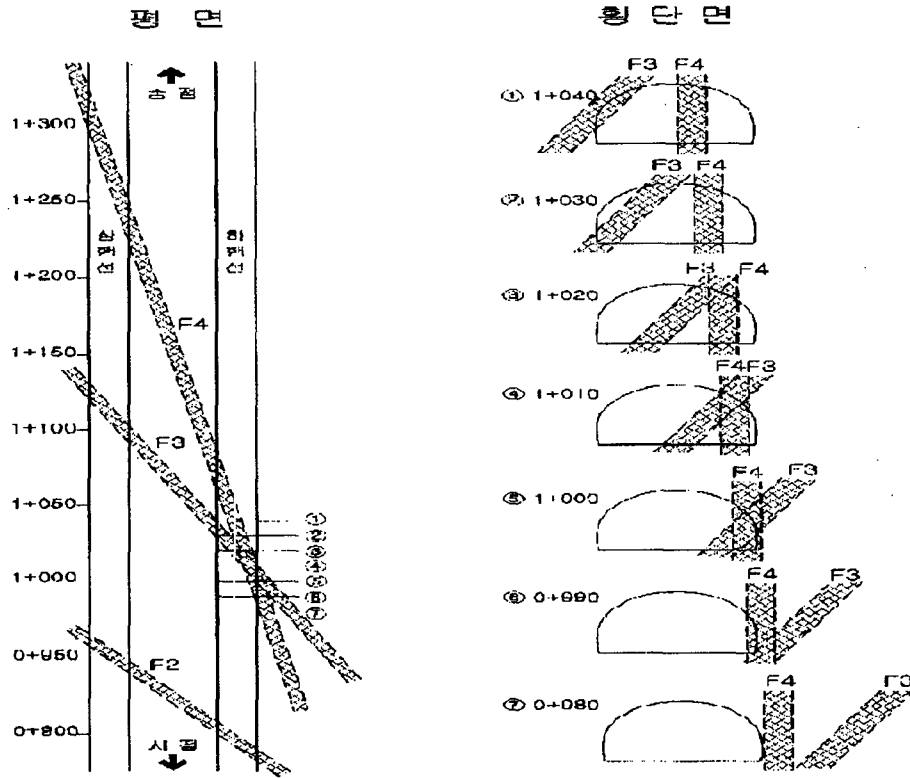
그림 11. 봉락구간의 단층 발달 양상

예상구조지질도에서 나타난 바와 같이 0K+980 부근에서는 터널 굴착 진행방향 우측 측벽부에 위치하는 NS주향 단층대(F4)와 터널측벽에서 다소 이격된 거리에 있던 NW주향 단층대(F3)가 터널 굴착 방향인 1K+020 지점으로 가면서 교차하며 터널 단면내로 단층대의 중심선이 통과하는 방향성을 나타낸다.

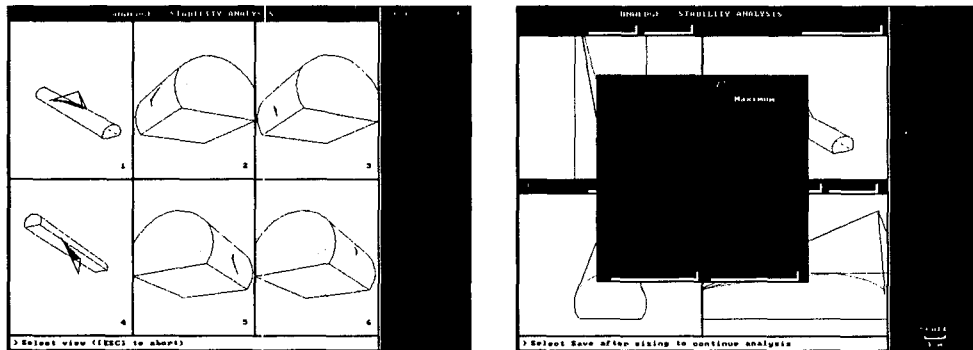
그림 12. UNWEDGE 해석결과

UNWEDGE 프로그램을 이용하여 이들 단층대의 조합에 의해 형성되는 썩기형상의 위치 및 규모(높이, 연장, 부피 등)를 추정하였다. UNWEDGE 해석결과 천단부에서 901 ton 중량의 키블럭(Key Block)이 발생하는 것으로 해석되며 키블럭의 높이는 12.12m, 터널축방향 길이는 40.18m 정도인 것으로 해석된다.

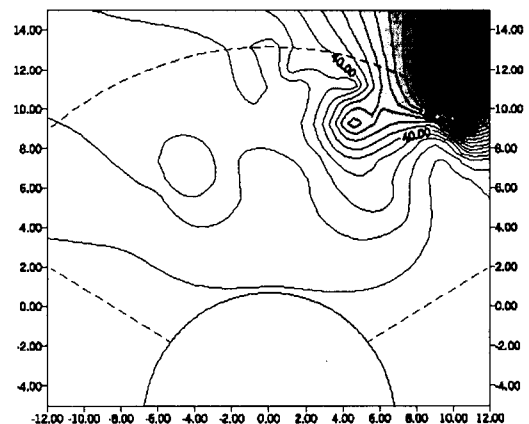
그림 14. 시멘트 밀크 그라우팅 주입 분포도

아래 그림 14는 시멘트 밀크 그라우팅의 시공 결과를 보여준다. 터널 아치의 우측부에 상대적으로 주입이 집중되었으며 비교적 많은 양의 밀크가 주입된 것으로 나타났다. 이러한 결과는 우측부 지반이 공극이 큰 느슨한 상태이기 때문인 것으로 분석된다.

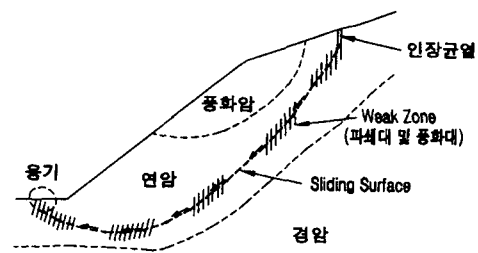
그림 16. 예상활동모드

- 2차 인장균열은 파쇄가 심한 연암층에서의 원호파괴와 함께 표층부 토사구간의 포행성 변형이 복합되어 형성되었을 개연성이 있는 것으로 판단된다.
- 상부사면에서 지하수의 유출이 관찰되었는 바, (3)항과 관련되어 현재 진행 중인 활동은 이 약선대를 따라 진행될 것이며, 따라서 파괴면의 선단은 제1소단과 제2소단의 사면에 형성될 가능성이 있을 것으로 추정된다.
