Flash butt 용접부 굽힘특성에 미치는 조직학적 인자

0.6%Si 강판의 Flash butt 용접성 (1)

Metallurgical Factors Affecting to Bending Properties of Flash Butt Weld

Flash Butt Weldability of 0.6%Si-Steel Strip (1)

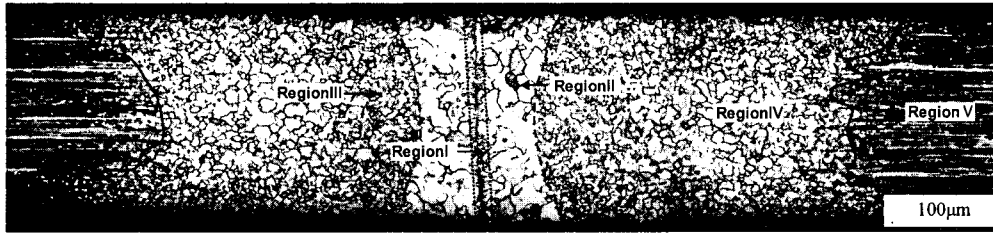
사진 1은 Flash butt 용접부의 전형적인 광학현미경 조직을 나타낸 것이다. 용접부 조직은 크게 5영역으로 분류할 수 있다. 즉, Region I은 용접선 근방의 미세립 영역, Region II는 고온측의 결정립 조대화 영역, Region III는 재결정으로 결정립이 비교적 미세한 영역, Region IV는 저온측의 결정립 성장 영역, Region V는 모재 영역이다. 용접선 근방의 Region I을 보다 상세히 조사하기 위하여 SEM 및 EPMA를 이용하여 용접부 조직관찰 및 성분분석을 행한 결과를 사진 2에 나타낸다. Region I은 백색의 침상조

Photo.1 Optical micrograph of flash butt weld

직과 그 조직내에 Al, Si, Mn, O, C이 편석되어 있는 것을 볼 수 있다. 즉, 용접선 근방에는 용접시에 생성된 것으로 보이는 산화물이 집중해서 분포하고 있는 것을 알 수 있다. 용접부 각 영역에 대하여 비커스경도를 측정 한 결과, Region I은 220Hv, Region II는 180Hv, Region III는 160Hv, Region IV는 145Hv, Region V는 140Hv 으로 용접부가 모재에 비교해서 크게 경화된 것을 알 수 있다. 사진 3은 Flash butt 용접부에 대하여 180°굽힘시험을 행한 후 파단면을 관찰한 결과이다. 굽힘시험 중에 용접부는 완전 파단되었으며, 비교적 굽힘특성이 열위한 것을 알 수 있었다. 파단면은 시편 외부의 미세한 dimple의 연성파면과 내부의 입내취성파면으로 구성되었다. 굽힘시험시 파단 경로를 보다 상세히 검토하기 위하여 파단 시편의 표면부 조직을 관찰하였다. 그 결과를 사진 4에 나타낸다. 사진 4 (a)는 백색 침상영역인 Region I부분이 파단된 것으로 파단 끝부분이 미세한 연성파괴시의 형상을 나타내고 있으며, 사진 4 (b)는 고온층의 결정립 조대화 영역인 Region II로서 파단선 대부분은 결정립내를 통과하고 있으며 일직선의 형태를 표시하고 있다. 이 사실로부터, 사진 3의 미세한 dimple의 연성파

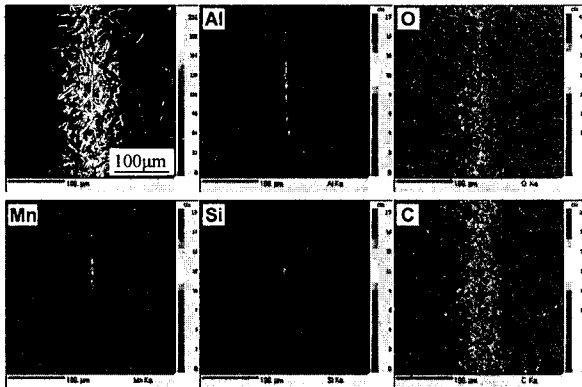
Photo.2 SEM micrograph showing in Region I and its images map of elements

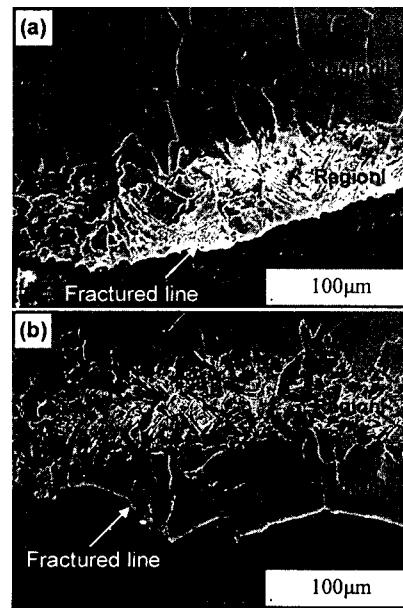
Photo.4 SEM micrographs of flash butt weld exposed by bending test:
(a) Fracture in Region I
(b) Fracture in Region II

면과 입내취성파면은 각각 Region I과 Region II가 파단되면서 나타난 것으로 생각되어 진다. 전술한 바와 같이 Region I에는 용접시 생성된 백색 침상과 산화물이 혼재하고 있는 사실로부터, Region I에서의 연성파괴는 백색 침상과 산화물이 주된 원인인 것으로 추측된다. 이상의 검토 결과로부터, 0.6%Si 함유강판의 Flash butt 용접부의 굽힘특성이 열위한 것은 용접부 근방의 백색 침상, 산화물과 고온층의 결정립 성장이 주된 원인으로 것으로 판단된다.
