예방적 유지관리에 근거한 콘크리트 포장 줄눈관리방안

Managing the Joint of the PCC Pavement based on the Preventive Maintenance Concept

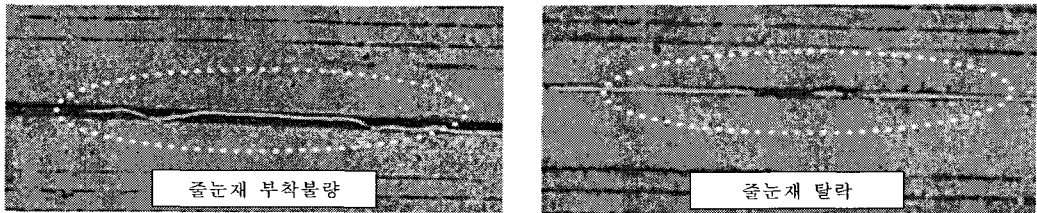
그림 3.2 줄눈 건전도 분석시 고려 대상(줄눈 접착불량 및 탈락)

포장 공용성 측면에서 줄눈재의 주요 역할은 강우, 강설 등에 따른 외부 수분이 콘크리트 포장 줄눈부를 타고 내부로 침투하는 것과 단단한 이물질이 줄눈부에 침투하여 줄눈의 거동을 방해하여 스펠링과 같은 파손을 방지가 목적이다. 따라서 이와 같은 역할을 하지 못하는 줄눈재를 파손된 것으로 간주하는 것을 기본원칙으로 하여 줄눈건전도(SCN) 측정 사항은 그림 3.2와 같이 줄눈재가 탈락되거나, 양 슬레브에 부착이 불량인 구간 길이를 측정한다. 여기서 각 줄눈재 불량정도에 따라 가중치를 부여하게 되는데, 줄눈재 탈락 및 부착 불량 누적길이 합이 50cm 미만인 경우 보정계수 0.5를 곱한다. 즉 50cm이하 파손인 줄눈은 반개정도 파손된 개수로 간주하며, 그 이상인 경우 그 줄눈 전체가 파손된 것을 의미한다.

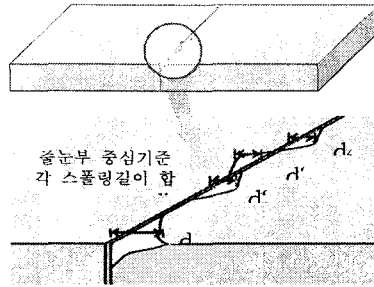
그림 3.3 포장건전도 평가를 위한 줄눈부 스펙링 평가 기준 방법

줄눈부에 줄눈재 부재에 의한 대표적인 결함은 스펠링(Spalling)으로 알려져 있다. 또한 반대의 경우, 조기 줄눈컷팅 및 블리딩(Bleeding)등과 같은 시공상의 문제로 스펠링이 발생하면 줄눈재의 탈락도 초기에 발생할 수 있다. 포장건전도(PCN) 측정 방법은 그림 3.3과 같이 줄눈부에 발생한 스펠링 길이를 각각 산출하여 한 개의 줄눈부에 발생한 스펠링 길이의 합을 산출한다.

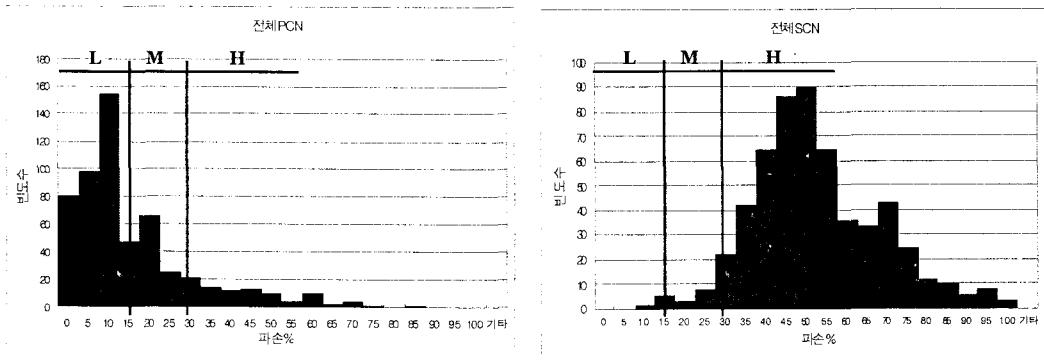
그림 4.3 대전-통영간 고속도로 조사대상구간 전체(PCN, SCN)

조사 대상구간중 대전-통영간 고속도로의 SCN 및 PCN은 표 4.2와 같다. 공용년수가 비교적 오래되지 않았으나 SCN 상태는 대부분이 불량인 것으로 나타났다<그림 4.3>. 공용년수를 기준으로 SCN, PCN 분석결과를 보면 공용년수 크게 의존하지 않고 전체적으로 SCN의 경우 불량한 것으로 나타났다. PCN의 경우 SCN과 달리 비교적 양호한 상태를 나타내었는데, 양호한 포장상태를 지속적으로 유지하기 위해서는 시급하게 줄눈재 보수가 필요하다고 판단된다. 또한 본 연구의 기준으로 볼 때 현행 줄눈재의 수명이 매우 짧은 것으로 판단됨으로 줄눈재 품질, 재료 등에 대한 체계적인 연구가 필요하다 판단된다.

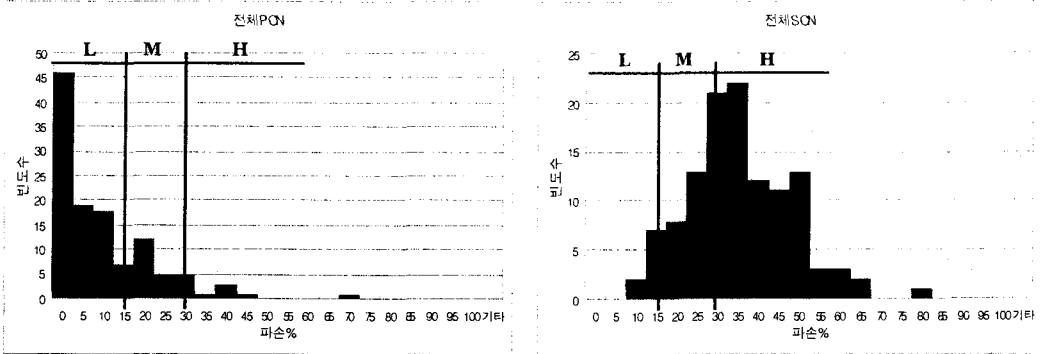
그림 4.4 중앙고속도로 조사구간 전체 PCN, SCN

대전-통영간 고속도로와 단순 비교하면 PCN, SCN 둘 다 상대적으로 양호하였다. PCN의 경우 대부분의 클러스터에서 양호한 상태를 나타내었으며, SCN의 경우에는 보통(M) 및 불량(H)인 상태를 나타냈다(<표 4.3>,<그림 4.4>). 상·하행의 기준으로 분석해보면 SCN, PCN 모두 하행의 상태가 상행 상태보다 양호한 것으로 나타났다.
