음향방출법을 이용한 탄소섬유/에폭시 복합재의 핀 체결부 파괴거동

Failure Behavior of Pin-jointed Carbon/Epoxy Composites using Acoustic Emission

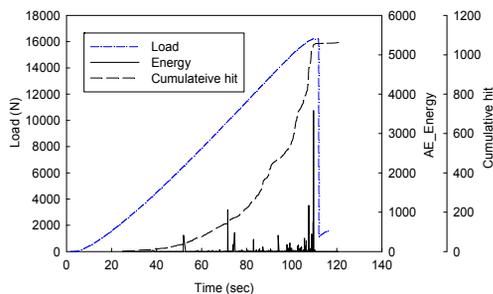
(a) Pattern 1

Figure 2에는 핀 하중 시험을 통해 얻은 하중-시간 선도와 AE 파라미터 선도가 나타나 있다. 패턴 1의 경우 하중이 증가할수록 누적 hit의 수가 더 많아지며 하중 초기단계에는 층간 마찰에 의한 100 이하의 에너지가 방출되다가 모재균열에 의해 500 이상에 에너지가 발생하고 최종적으로 90°층에서 net-tension으로 인해 3000 이상의 에너지가 방출되었다. 패턴 1의 파손하중은 16098N이며 베어링 강도는 283MPa로 나타났다. 패턴 2의 경우 하중이 10000N부터 균열이 발생하기 시작하고 하중이 증가할수록 누적 hit수가 더 증가하였다. 또한 층간 마찰에 의해 1000 이하의 에너지가 방출되고 모재균열에 의해 2500 이상의 에너지가 방출되며 90°층에 net-tension 모드 파손이 일어났다. 하중이 16000N에 도달하면 하중감소가 나타나지만 다시 하중이 증가하여 18906N에 이르면 bearing 모드로 파손이 발생하였다. 이때 베어링 강도는 344.4MPa로 나타났다.

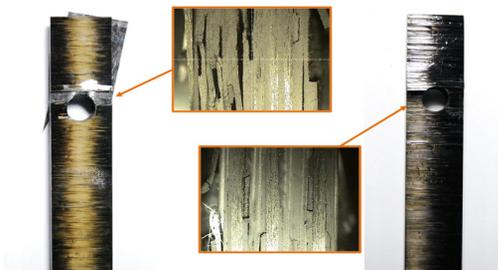
Fig. 3 Photos of failure modes of the specimens

Figure 3에는 파손된 시편과 핀 체결부 측면 사진이 나타나 있다. 패턴 1의 경우 90°층에서

모재균열에 의해 net-tension 모드로 파손되면서 하중 16000N에 도달하면 스티치에 의해 90°층과 스티치 층의 접착력이 약하여 90°층이 밀리는 현상이 나타났다. 패턴 2의 경우 하중 16000N 부근에서 90°층의 모재균열에 의해 하중감소가 나타났고 다시 하중이 증가하다가 모재와 섬유가 분리되면서 bearing 모드로 파손되었다. 이로 미루어 볼 때 패턴 2는 0°층과 90°층이 효과적으로 접착되었다고 판단된다.

본 연구에서는 음향방출법을 적용하여 두 가지 적층패턴을 고려한 탄소섬유/에폭시 복합재의 핀 로딩 시험을 수행하였다. 패턴 1과 패턴 2는 스티치로 인한 층간접착의 차이로 인해 베어링 강도와 파손 양상이 다르게 나타났다. 파손 양상을 보면 패턴 1은 스티치층으로 인해 90°층이 밀리면서 net-tension으로 파손되었고 패턴 2는 bearing 모드로 파손되었다. 또한 패턴 2의 경우가 패턴 1에 비해 음향방출 에너지가 높게 나타났는데 이로 미루어 볼 때 패턴 2가 패턴 1에 비해 구조적으로 안전함을 알 수 있었다.
