## 전기화재(Ⅱ)

— 전기화재 원인의 감식 —

元 鍾 洙\*

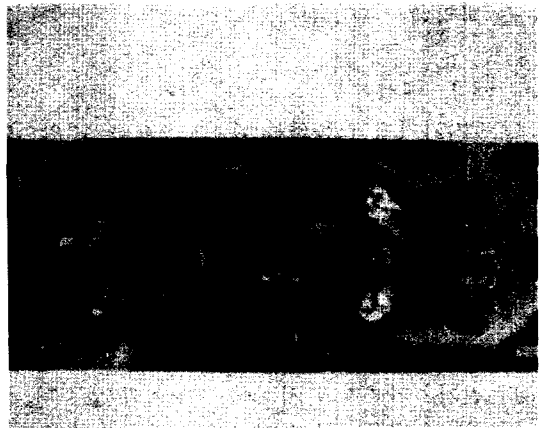
그림 3.

그림 3은 베크라이트제 콘센트의 플러그 날받이 부분이 접촉불량으로 심한 열이 발생하여, 그 주위의 수지가 심하게 탄화된 상태를 보인 것이다. 이 경우 과열에 의한 탄화는 수지가 무정형탄소가 되어 비도전성을 가진다.

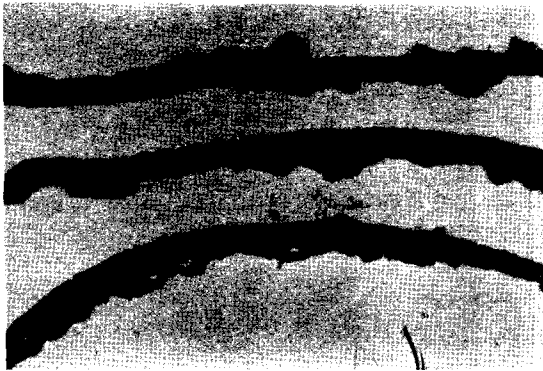
그림 4.

그림 4는 외부화염에 의해 PVC 코오드의 변질된 양상을 보인 것이다. 이 경우 절연물은 외부로부터 탄화되어 그대로 전선에 부착된 채로 남는다.

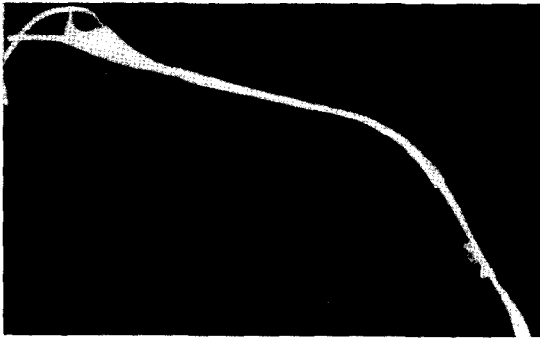
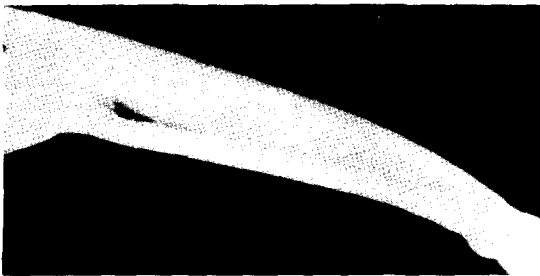
그림 5.

4.2 과전류에 의한 PVC 코오드의 변질양상  
 PVC 코오드에 과전류가 흐르면 전류의 크기, 시간 및 온도에 따라 PVC 코오드의 피복이 변형하는 양상을 관찰할 수 있다. PVC 코오드(30/0.18)에 허용전류의 과전류를 흘렸을 때 1분 30초(98℃)에서 연기가 나며, 2분(106℃)에서 피복이 부풀어 오르면서 연기가 심하게 발생하고, 2분45초(115℃)에서 변색되면서 피복이 녹았고, 4분(123℃)에서 전선사이가 벌어졌고, 5분(128℃)에서 그림 5 (b)와 같이 피복이 흘러내렸다는 실험보고가 있다.

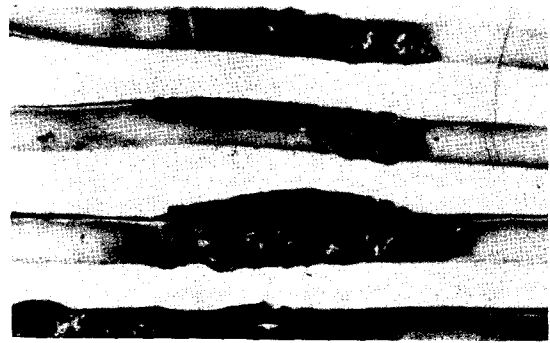
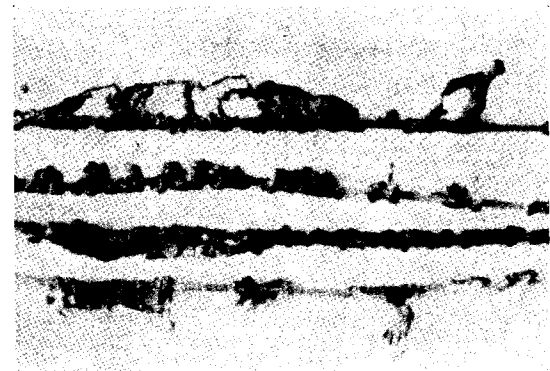
그림 6.

외부화염에 의한 2.0mm비닐 절연전선의 탄화현상 예를 보이면 그림 6과 같다.

약한 화염에 의해서는 절연피복이 그림 6 (a)와 같이 표면에 국부적인 탄화현상이 발생하며, 탄화가 내부로 침투한다. 이때 피복에서 파란 화염이 생기지만 연소되지는 않으며 강력한 화염을 받으면 그림 6 (b)와 같이 절연피복 전체가 흑화되어 전선에 부착되어 있으나 외부충격을 받으면 떨어진다는 실험보고가 있다.

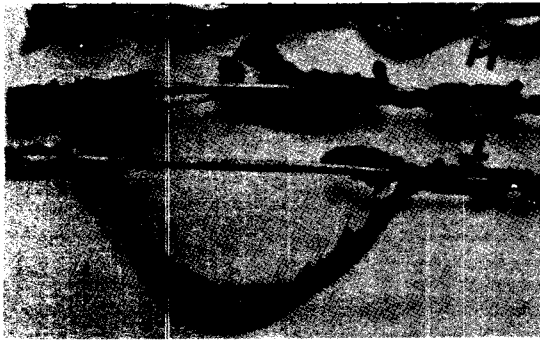
그림 7.

그림 7은 1.6mm 전선에 350%의 과전류를 흘렸을 때의 피복 변질양상을 보인 것이다. 이 경우 통전 40초(80°C)에서 연기가 나고 50초(86°C)에서 부풀고 1분40초(154°C)에서 그림에서 H, I로 표시한 전선과 같이 피복절연물이 완전탈락의 양상을 보였다는 보고가 있다.
