제16호

트레드 홈의 고무갈라짐과 고무떨어짐

기술부

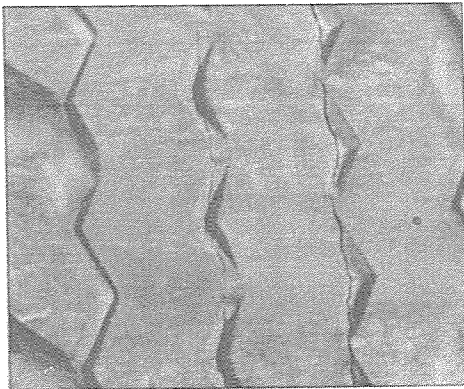
트레드(접지면) 홈 안쪽에 발생하는 고무갈라짐으로 홈에 따라 부분적으로 발생하는 경우가 많은데, 그대로 장시간 사용을 계속하면 고무갈라짐이 생기게 되며 전원주에 퍼지는 경우도 있다.

[홈 안쪽의 고무갈라짐]

- ① 적정공기압, 적정하중으로 사용해야 하며,
- ② 도로 위의 장애물은 가능하면 피해서 주행하고 피할 수 없는 경우에는 속도를 낮춰 주행해야 한다.
- ③ 홈부위에 박힌 돌은 신속히 제거해야 한다.
- ④ 외상을 받은 경우에는 신속히 수리해야 한다.

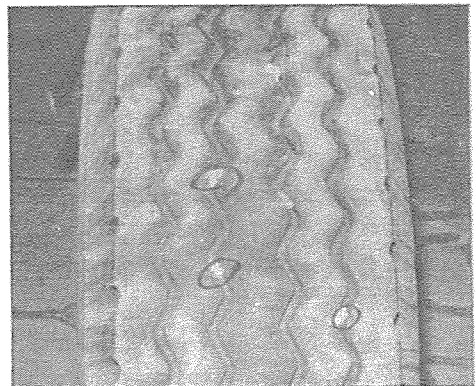
쪽의 상처에 부분적으로 응력이 집중되어 상처가 커지면서 발생한다.

③ 돌이 박혔거나 또는 외상에 의한 홈 안

[트레드 홈 부위의 돌박힘]

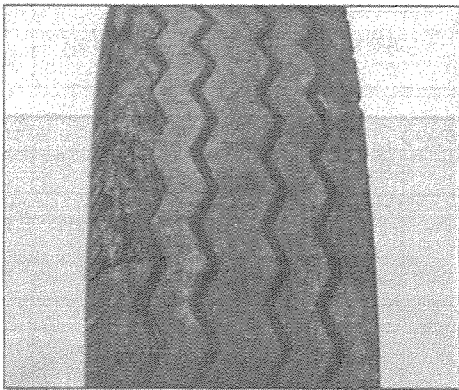
리브(Rib)형 타이어 트레드(접지면) 양쪽 끝의 홈 안쪽에 발생하는 고무떨어짐으로 심한 경우에는 숄더(Shoulder)의 리브(Rib) 홈 안쪽 부위에서 조각상태로 떨어지는 경우도 있다.

또한 부분적으로 발생할 때에는 대부분의 경우 손상부 부근의 사이드 월부가 노상의 장애물 위를 오르게 되면 세로방향 또는 경사방향의 마찰로 상처가 생기게 된다.

(외적요인에 의한 홈 부위의 고무떨어짐)

- ① 적정공기압, 적정하중으로 사용한다.
- ② 도로의 연석 등 장애물에 오르거나 넘는 것을 피한다.
- ③ 고속주행시 급커브, 차고내의 끝에 깎인 부분을 조심한다.
- ④ 심한 고속주행을 피한다.

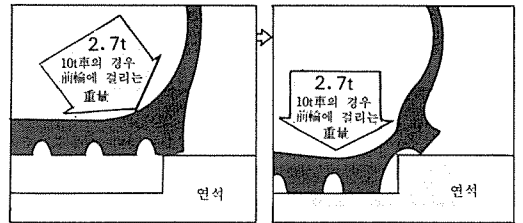
- ◎ 타이어가 연석 위를 오를 경우, 끝 부분에 심한 무리를 받게 된다. 리브티어(Rib Tear)는 연석 위를 오를 때 상처를 받은 후 사용과정에서 상처가 성장되어 발생하는 예가 많다.

(연석 위를 오를 때의 하중을 받는 방향)
