# 탄화 심도의 측정

송재철  
(경찰청 경감)

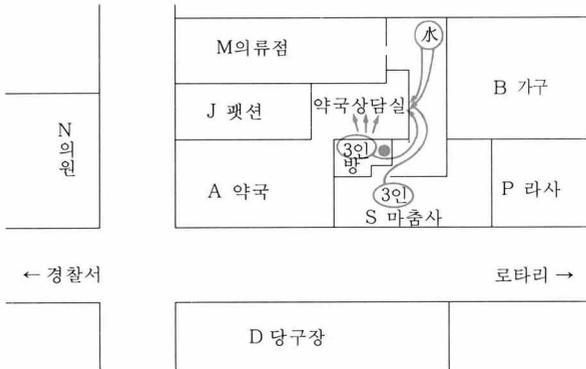
화재 현장 평면 약도

→는 조기 각지자들의 발견, 소화 행적
