인터넷을 활용한 터널안전진단 현장지원

윤주수
시설안전기술공단 이사장

이중우
시설안전기술공단 지하시설실 차장

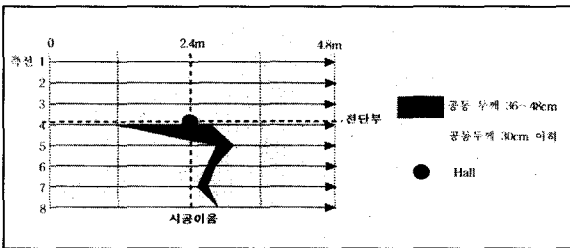
그림 4. 공동이 탐지된 영역과 탐사결과

탐사 후, 기본적인 처리과정을 거친 획득자료의 경우, 공동 상부면까지의 반사파 도달시간은 2.5~7.5ns 이므로 콘크리트내 전자파속도를 10cm/ns로 적용하면 공동까지의 콘크리트 라이닝 두께는 12~37cm임을 알 수 있었다. 공동 하부면에서 발생하는 반사신호는 상부면에서 발생하는 신호와 중첩되어 분리되지 않는다.

공동 하부면에서 발생하는 반사신호는 탐사측선 4.8m 중 1~2.4m 위치에서 탐지가 되고 있으며 공동 노출위치 이후에서는 전 측선에서 탐지되지 않았다. 이는 900MHz 주파수의 수직분해능을 실험결과를 고려할 때 공동 노출위치 이후의 공동두께가 30cm 이하라는 것을 의미한다.

탐지가 가능한 공동 하부면에서 발생된 반사신호의 기록시간은 상부면에서 발생하는 반사신호와 2.5~3.2ns 차이가 나므로 공동의 두께는 38~40cm임을 알 수 있었다. 그림 4는 공동이 탐지된 영역과 탐사결과이다.
