특집: 도시의 문화재

문화재 건조물 경관조명 연출에 관한 고찰 (인자성 향상을 중심으로)

이연소<이온디자인연구소/연구원>

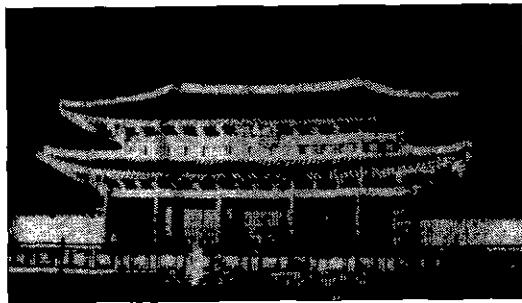
그림 16. 문화문 현장사진

돈화문의 야간조명연출은 좌, 우 거리 15m위치에 설치된 높이 10m 풀대 5개에서 13개 조명등이 Spot Lighting 상향광 조명기법에 의한 방법으로 전면을 조명연출하고 있으며, 지상 3m위에 설치된 3개의 조명등은 쇠측면을 조명연출 하고 있다. 매몰된 12개의 조명등은 돈화문 남장을 Flood Lighting 그레이징 기법으로 재질감을 표현하도록 조명연출 되어 있다. 현재 조명 기기 고장으로 소등된 부분은 좌측 풀대 1개에서 3개 조명등과 우측 풀대 1개에서 1개 조명등, 지상에 설치된 3개 조명등, 매몰되어 담장을 조명할 수 있는 12개 조명 기기로 총 28개 조명 기기중 9개만이 사용되고 있다. 또한 조명연출을 23:00에 모두 소등하는 특징을 가지고 있다.

돈화문이 위치한 지점은 전면을 인지할 수 있는 지역이다. 현재 설치된 좌, 우 조명연출에 의해서 전체 조도는 밝게 인식이 되고 있지만 이에 따른 돈화문의 특징인 공포부분 및 처마와 기둥 부분은 그림자가 형성되어, 인식하기 어렵다. 또한 현재 설치되

어 있는 원거리 폴대 조명의 높이가 낮아 지붕부분에 그림자를 발생시킴으로서 문화문 형상인지를 왜곡하고 있는 점이 가장 큰 문제점으로 지적된다.

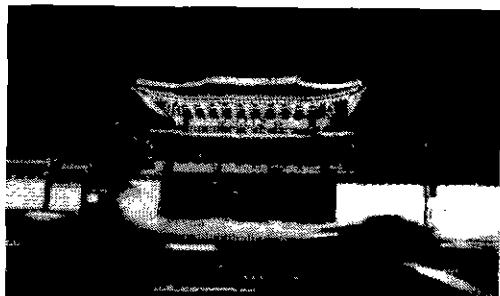
그림 22. 흥화문 현장사진

흥화문 좌·우 45° 에서 15m거리에 위치한 높이 7m 4개 폴대에 의한 Spot Lighting 상향광 조명기법으로 조명연출 되고 있으며 광원은 $20^{\circ} - 45^{\circ}$ 로 설치되어있다.

현재 광원이 설치된 장소가 가로등 상단 7m위치에 설치되어 좌, 우측 조명연출이 조화를 이루지 못하고 있으며, 이에 따른 정면부분 문 쪽은 기둥에 의한 2개의 그림자가 형성되어 형태를 왜곡하고 있다. 공포부분에도 강한 음영이 심한 대비를 보여주고 있다. 폴대 높이가 1층 처마 높이 부분이라 1층, 2층 지붕 및 2층 처마부분이 어둡게 연출되고 있는 것이 가장 큰 문제점으로 지적된다. 홍화문 조명연출에서의 장점은 창경궁과 홍화문에 대한 안내표지판을 조명하고 있는 점이며, 단점은 이에 따른 벽면의 그림자가 그대로 방치되어 있다.

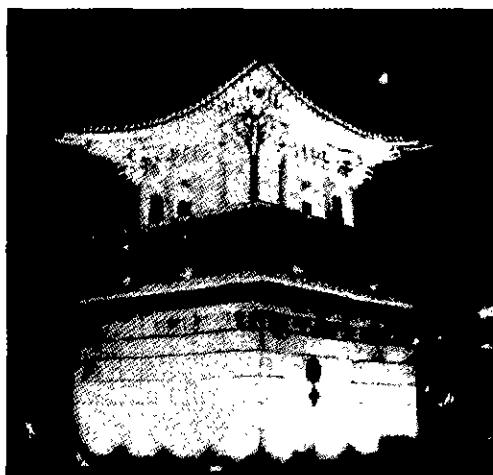
그림 25. 동식자각 현장사진

보수공사 전에는 낫트롭등에 의한 직접 투광방식으로 전체형태의 80%가 그림자로 형성되어 있었으나, 현재는 보수공사에 의해 이미지 조명연출로 한층 밝기가 개선되어 있는 실정이다. 현재 설치된 조명광

보수공사 후 전반적인 조명연출 상태는 좋은 편이나, 서수장식 윗 부분의 강한 그림자 대비에 의해 형태를 왜곡시키고 있으며, 풀대에 의한 원거리 주 광

원이 없어서 지붕 및 전체 형태를 야간에는 인지할 수 없는 것이 가장 큰 문제점으로 지적된다.
