## 가스터빈 발전기용 회전자 계자리드 구조연구

한전기공(주)  
기술개발원 전문원실  
김상식 과장  
Tel : (031)710-4402

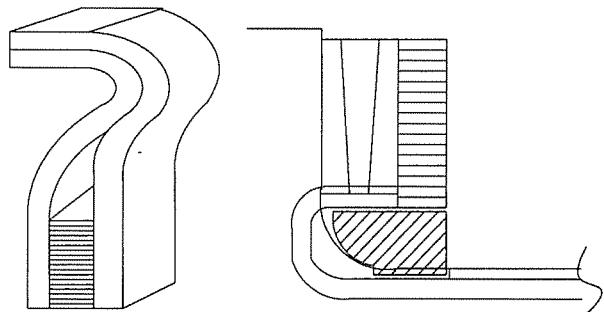
[그림1] Goose neck type

[그림2] J-Strap type

거위목(Goose Neck) 형태는 계자전류를 공급하기 위한 중공축의 동 부스( Copper Bus )에 리드볼트(Stud Bolts)를 연결하고 이 볼트에 직접 플렉시블 계자리드를 용접( Braze ) 연결하여 코일에 접속되며 리드볼트와 축( Shaft )에 넛트로 고정하며 축상 공간에 절연하여 위치시킨다. 일부 모델에서는 계자리드 상부 지지블록을 설치하는 경우가 있으나 기존 설치되어 있는 이 형태의 경우에는 계자리드 자체의 파단사고가 잦다.

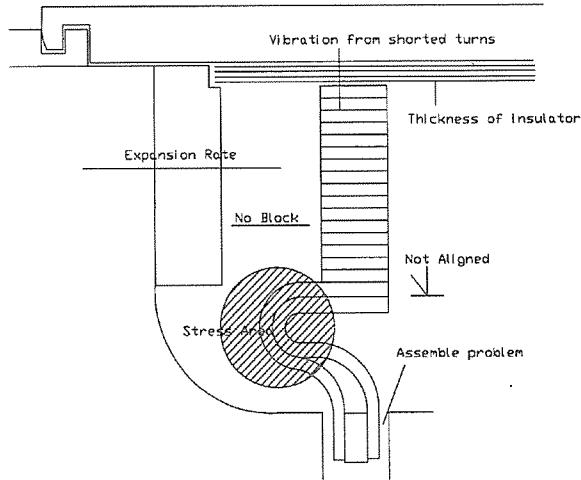
[그림 3] 계자리드 응력발생 원인

계자리드에 Stress가 작용하는 주된 원인은 반복하중 작용에 의한 반복 굽힘응력과 전류 전달부의 열응력을 고려할 수 있으며 이중 도체에 작용되는 반복굽힘응력으로 인한 파단이 주된 원인이라 할 수 있다. 이러한 반복적인 굽힘운동량은 회전자 자체의 기계적 설계치와 그 변화, 잦은 기동정지 운전상태 변화로부터 나타나며 크게 다음과 같은 요인으로 구분할 수 있다.

원인 1 경우는 블록이 설치 되어있으나 그 길이가 충분하게 계자리드를 지지하지 못하고 리드와 블록간에 간극이 존재하므로 서 계자리드의 레이디얼 방향 운동을 촉진시키므로서 손상되는 경우이다. 지지블록의 길이조정을 하므로서 그 손상정도를 줄일 수 있다.

원인 2 경우 단부절연재의 두께조정을 잘못하여 링과 단부코일과의 간극이 커짐으로서 역시 단부권선의 레이디얼 움직임을 증가시키는 경우이다. 이러한 원인은 단부권선 하부고정을 시키지 않는 경우가 소용량 가스터빈발전기의 경우 대부분으로 코일그룹과 하부권선의 원상복구운동과 함께 리드부에 Stress를 발생시킨다. 즉 잦은 기동정지를 수행하는 가스터빈 발전기의 경우 단부권선 지지구조의 정밀하고 견고한 지지구조를 유지해야 한다는 것이다.

원인 3은 1,2의 원인보다 계자리드의 운전시 원심력에 의한 형태변형 및 정지시 원상복구 반복응력집중에 더욱 심각한 영향을 미치게 된다.

4의 원인은 십수분내에 전기적 출력력을 내게되는 가스터빈의 발전기의 운전특성으로 인해 나타나며 회전자 몸체의 정상적인 열팽창계수와 계자코일 구름의 열팽창계수의 차이로 발생된다. 즉 회전자 몸체의 정상적인 열팽창 전에 계자권선에 전류를 공급함으로서 보다 많은 계자코일의 축방향 팽창을 발생시키며 이것은 계자리드에 축방향의 반복 Stress를 발전기의 기동정지시마다 주게된다.

5원인은 계자 리드볼트의 고정불량으로 고정넛트 Lock 불량, 볼트의 조립불량(Misalignment Between two axial bars)으로 인해 리드볼트 자체가 견고하게 고정이 되지못하는 경우이다. 이 경우 회전자의 운전에 따라 발생되는 기계적 진동과 함께 계자리드 움직임(Axial, Radial, Rotating운동)을 발생시키며 Stress에
