과전류에 의해 스트레스 받은 전선의 특성 해석기법

최 충 석

한국전기안전공사부설 전기안전시험연구원 화재연구팀장 / 공학박사

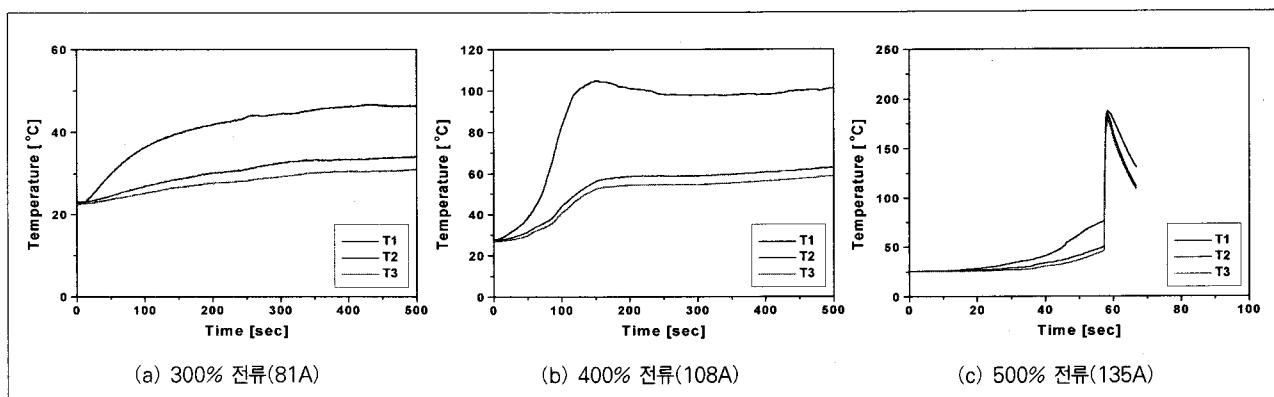
〈그림 3〉 과전류에 따른 전선의 주위 온도 변화

으로 급격한 열로 주위 온도가 순간적으로 상승하며, T₁은 최고 187.4°C, T₂는 184.8°C, T₃은 180.0°C까지 상승

그림 3은 옥내용 비닐절연전선(600V IV, 1.6mm)에 전선 허용전류의 300%, 400%, 500%에 해당하는 각각의 전류를 500sec 동안 인가하여 전선 주위의 온도변화를 분석

한 것이다. (a)는 300% 전류(81A)를 흘렸을 때 전선 주위의 온도변화를 나타낸 것으로 T₁은 최고 46.7°C, T₂는 34.1°C, T₃은 30.9°C까지 상승했으며, 3점간의 최고 온도차는 15.8°C를 보였다. (b)는 400% 전류(108A)가 흘렸을 때 전선 주위의 온도변화로 T₁은 최고 105.4°C, T₂는 62.9°C, T₃은 59.1°C까지 상승했다. 3점간의 최고 온도차는 46.3°C를 보였다. (c)는 500%의 전류가 공급되었을 때의 온도변화를 나타낸 것

했다. 3점간의 최고 온도차는 7.4°C 로 전체가 균일하게 축열되었다는 것을 알 수 있다.

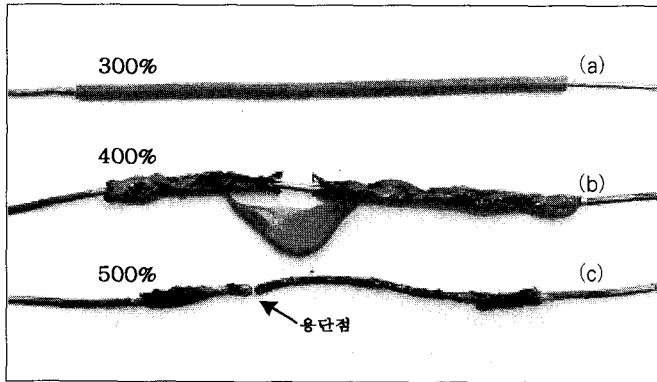
〈그림 4〉 과전류에 따른 전선 피복의 열화

그림 4는 전선의 열화 상태를 나타낸 실체 사진이다. (a)는 300%의 과전류가 흘렀을 때의 사진으로 전선 피복에서는 흰 연기가 발생하였으며, 양 끝단이 약간 변형되기 시작하였다. (b)는 400%의 과전류가 흘렀을 때의 현상으로 전선 피복이 심하게 용융 및 탄화되고 많은 연기가 발생하였으며, 전선의 도체가 붉게 발열하였다. (c)는 500% 전류(135A)가 흘렀을 때 전선 주위의 온도 변화로 전선 도체가 붉게 발열하였으며 전류인가 후 54초 정도 경과하였을 때 도체가 용단되었다.

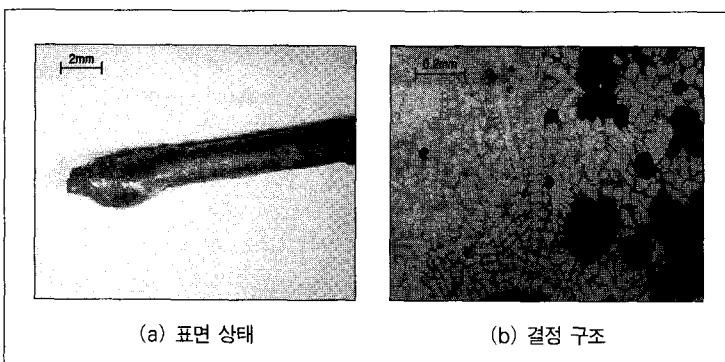
〈그림 5〉 과전류 용단 전선의 표면 상태와 결정 구조

그림 5는 정격전류의 5배가 흘렀을 때 용단된 전선의 표면상태와 단면의 결정구조를 분석한 것이다. (a)는 실제 현미경에 의한 외형 사진으로 전선 도체 끝 부분에 용융흔(molten mark)이 형성됨을 볼 수 있다. (b)는 금속 현미경을 이용하여 단면의 구조를 분석한 것으로 전선 본래의 연신 구조(elongation structure)가 없어지고 과전류에 의해서 용단된 전선에서 볼 수 있는 변형된 수지상 구조(樹枝狀構造; dendritic structure)를 볼 수 있다.

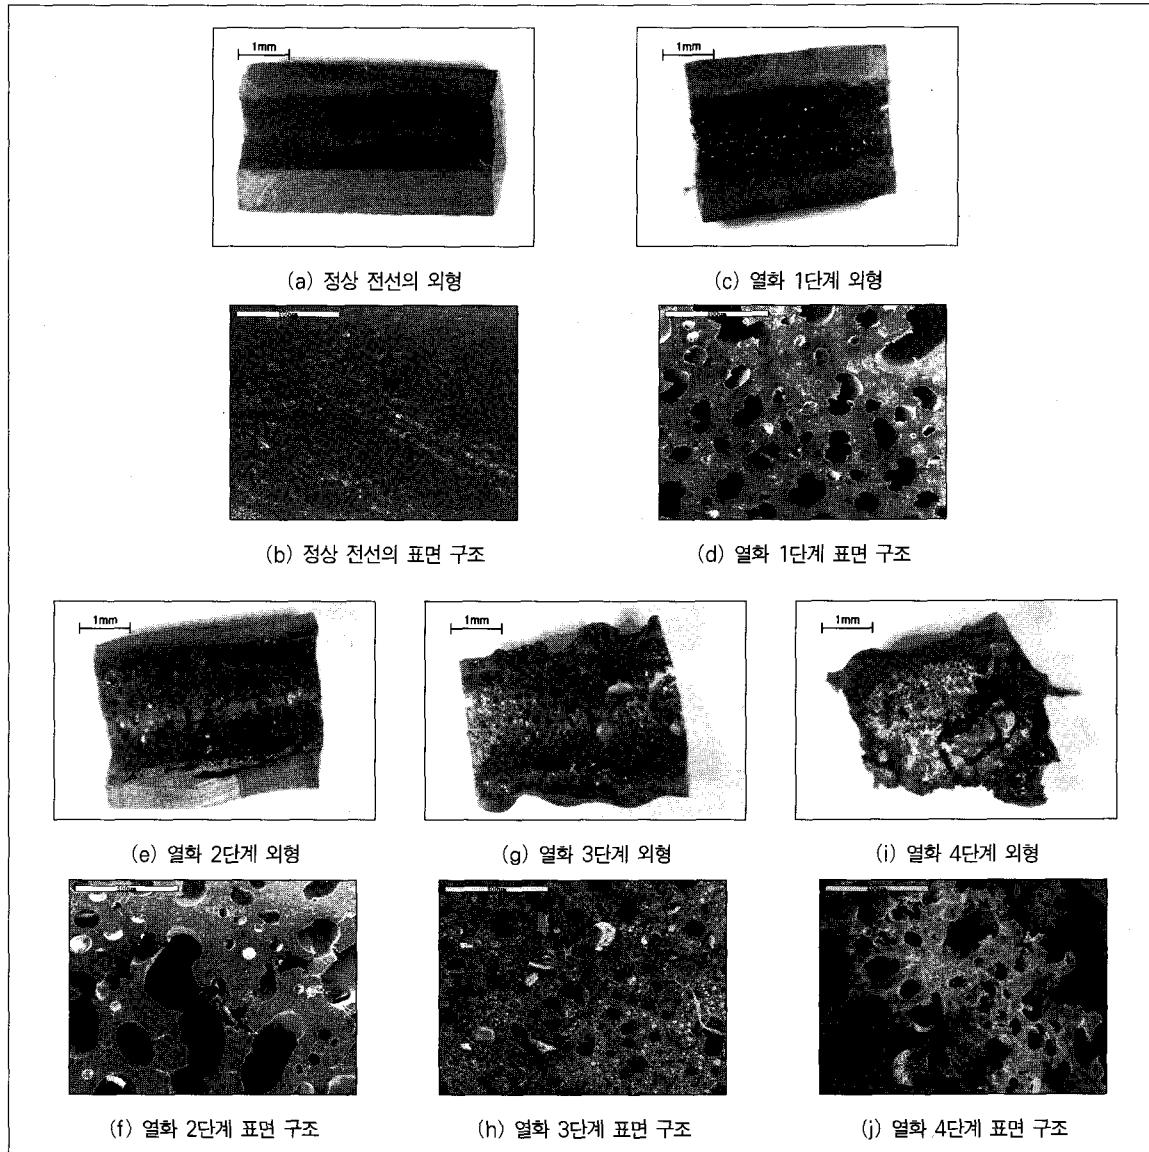
〈그림 6〉 옥내용 비닐절연전선의 과전류에 의한 열화 과정

그림 6은 정상 전선의 피복과 과전류를 인가했을 때 전선 피복의 열화 진행과정을 실제 현미경과 SEM을 이용하여 분석하였다. (a)와 (b)는 정상상태의 전선 피복으로 표면이 고르고 매끈한 상태를 보인다. (c)와 (d)는 전선 피복에서 미세하게 연기가 발생하는 열화 1단계(약 110°C)로 피복 외부에는 변화가 없었으며, 전선 도체와 접촉하는 피복 내부에 작은 흙(hole)들이 형성됨을 볼 수 있었다. 이는 전선 피복의 주재료인 염소의 탈염화 작용에 의한 것으로 내부에서부터 열화가 진행됨을 알 수 있다. (e)와 (f)는 전선 피복이 부풀어오르고 연기가 발생하는 열화 2단계(약 165°C)로 전선 피복이 부풀어올랐으며, 피복이 2개의 층(double layer)으로 분리되었다. 전선 도체와 접촉하는 피복은 그물모양을 나타

내며 이는 피복의 탈염화 작용과 탄화 현상이 동시에 이루어졌기 때문으로 판단된다. (g)와 (h)는 전선 피복이 심한 연기를 발생하면서 용융되는 열화 3단계(약 210°C)로 전선 피복이 급격하게 용융 및 탄화되었다. (i)와 (j)는 피복이 용융하여 이탈하는 열화 4단계(약 230°C)로 전선 피복이 전선 도체에서 이탈하기 시작했으며 전선 도체와 접촉한 피복은 심하게 변색되었다. 표 1은 옥외용 비닐절연전선(600V IV)의 과전류에 따른 전선 피복의 열화 상태를 단계별로 나타낸 것이다.

(4) 전선이 과부하에 의해 스트레스를 받으면 4단계에 걸쳐 열화가 진행됨을 알 수 있다. 특히, 열화의 1단계(약 110°C)의 경우 전선의 표면은 아무런 변화가 없으나 전선 도체와 접촉하는 피복 내부에 작은 홀(hole)들이 형성됨을 알 수 있다. 따라서 전선이 열적 스트레스에 노출되었는지의 유무를 식별하기 위해서는 절연 피복의 안쪽을 분석함으로써 사고를 예방할 수 있다.
