효과적인 소방활동을 위한 지하주차장 스프링클러설비 송수배관 연결방식의 개선에 관한 연구

A Study on Improvement of Connection Method of Underground Parking Lot SP Equipment Water Supply Pipe for Effective Fire Activities

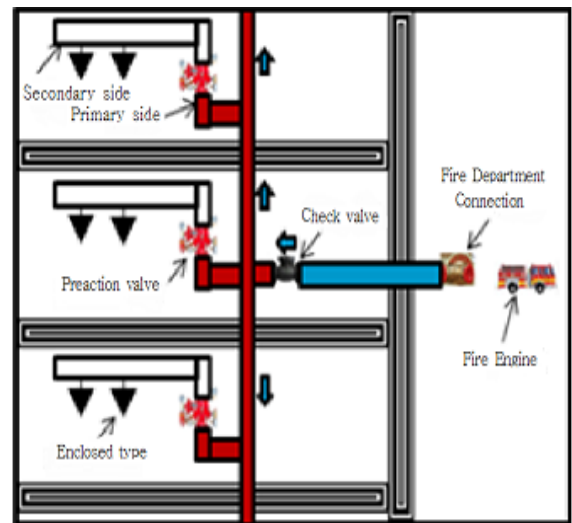
있다[3],[4]. [Figure 1]에서 보는 바와 같이 준비작동식 스프링클러설비의 특성인 감지기 회로 이상 등의 전기적 신호 계통 문제 또는 전원 문제 등이 발생할 경우 소방차에서 송수 시 프리액션밸브에서 클래퍼가 열리지 않아 막히게 되므로 2차측으로 송수가 불가능하여 제 기능을 못하게 되는 것이다.

[Figure 1] Connection of SP equipment's water inlet of preaction system.

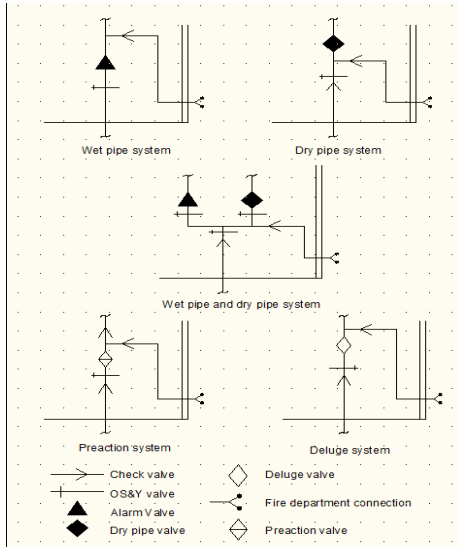
미국 NFPA에서는 습식설비와 준비작동식설비, 일제 살수식설비의 송수구 연결을 유수검지장치 또는 일제 개방밸브의 2차측 배관에 연결하도록 규정하고 있으며, 건식설비와 건식습식을 다중으로 설치하는 경우에만 1차측에 연결하도록 규정하고 있다. 아래 [Figure 2]의 미국 NFPA 13의 송수배관 연결기준을 보면 습식설비의 경우 송수배관이 습식밸브를 지나 2차측에 연결하여 소방차에서 송수하는 가압수가 습식밸브를 거치지 않음을 알 수 있다[8].

[Figure 2] Standard about connection for water supply pipe of NFPA13.

[Figure 2]의 건식설비는 Dry pipe valve와 1차측의 OS & Y valve 사이로 송수배관을 연결하여 소방차에서 송수하는 가압수가 건식밸브를 통과하여 가는 것을 알 수 있다. 건식밸브는 1차측에 연결하여도 송수 불능 사태가 발생하지 않으므로 문제가 없다. 준비작동식설비와 일제살수식설비는 송수배관이 각각 프리액션 밸브와 일제살수식밸브를 지나 2차측에 연결하여 소방차에서 송수하는 가압수가 프리액션밸브와 일제살수식밸브를 거치지 않음을 알 수 있다. 두 설비의 차이점을 살펴보면 일제살수식설비는 폐쇄형이 아닌 개방형 헤드를 사용하여 일제살수가 이루어지는 설비로서 감지기 회로의 문제 등으로 설비 미작동 시 밸브가 개방되지 않으므로 2차측에 연결하여야 한다.

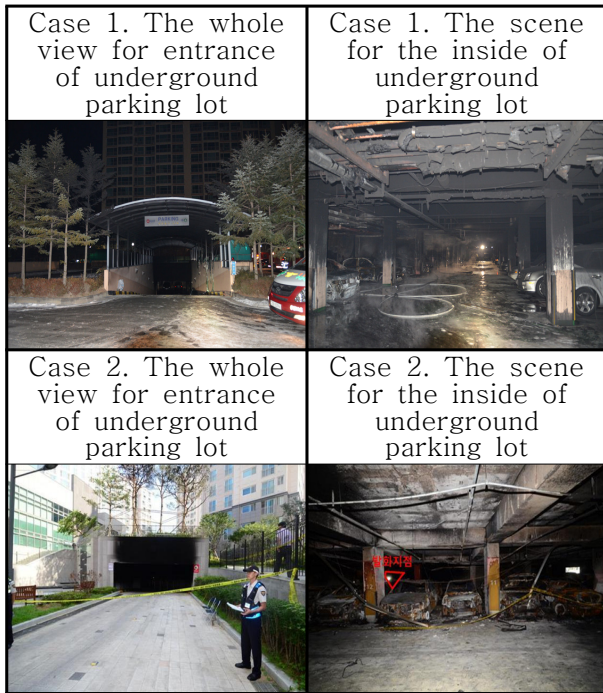
1) 사고개요 : 2013년 1월 10일(목) 00:34경(신고, 도착소요 11분)에 경기도 용인시 기흥구 보라동 소재 아파트 지하 1층 주차장에서 발생하였다.

[Figure 3] Site of fire case.

2) 사고경과 : 건물구조는 철근콘크리트조 지상 20층 지하 2층 14개동이며 방화로 의심되는 화재로서, 지하1층 분리수거함 쓰레기통에서 초기 발화하였으나 준비작동식 스프링클러설비가 작동되지 않아 차량 피해 80대(전소 20대, 부분소실 15대, 그을림 44대, 오토바이 전소 1대) 등 약 3.3 억원(동산 약 2.7억원, 부동산 약 6,000천만원)의 재산피해가 발생하였으며 소방선착대가 신고 후 11분 만에 도착하였으나 완전까지 80분이 소요되었다.

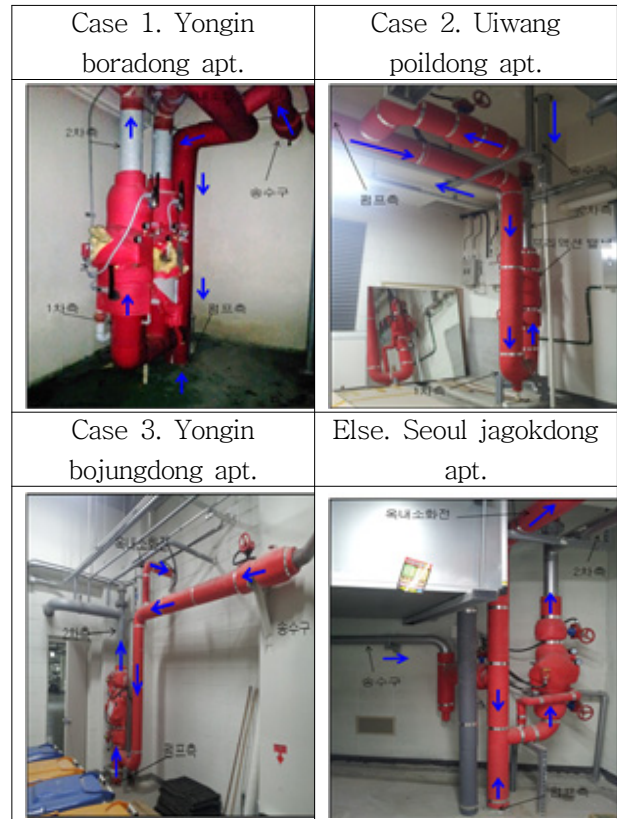
지하주차장에 설치된 준비작동식 스프링클러설비가 화재 초기에 작동을 하지 않아 화재가 확산되었다. 감지기의 회로의 문제 등으로 전기적 신호가 넘어가지 않아 프리액션밸브의 클래퍼가 작동하지 않았다. 따라서 준비작동식 스프링클러설비의 송수배관에 대한 설치 기준을 개정해야 할 필요가 있다고 판단된다.

국내 화재안전기준(NFSC 103)에서는 스프링클러설비의 송수구의 송수배관을 유수감지장치의 1차측 또는 2차측 중 실정에 맞게 선택적으로 연결하도록 규정되어 있으나 [Figure 4]와 같이 현실에서는 공사비 절감과 옥내소화전설비, 연결송수관설비와의 겸용을 위하여 1차측에 연결하고 있다.

[Figure 4.] Result for the field study of connection type of water supply pipe.

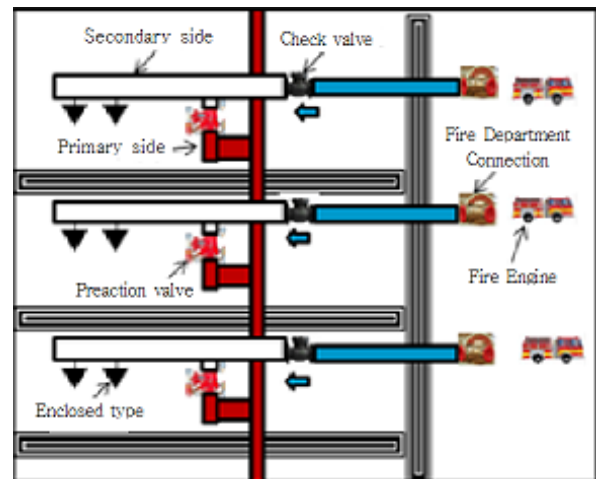
[Figure 5] Revised plan for connection type of water supply pipe in SP system.

준비작동식 스프링클러설비의 송수구 연결을 아래 [Figure 5]와 같이 프리액션밸브의 2차측에 연결하도록 하여야하며, 소방차에서 송수를 하면 가압수가 체크

밸브를 지나 유수검지장치인 프리액션밸브를 거치지 않고 바로 2차측으로 송수되기 때문에 감지기 회로 이상 등 전기적 신호 계통의 문제나 전원 문제 등이 발생할 경우에도 개방된 헤드로 바로 살수가 이루어져 소화활동설비로서의 제 기능을 다할 수 있는 것이다.
