CASE STUDY

# 지질횡단면도를 이용한 함탄층이암 비탈면의 안정성 검토

# Countermeasures for Slope Stability on Coal-Seam Bearing Mudstone Using the Geological Cross-Sections

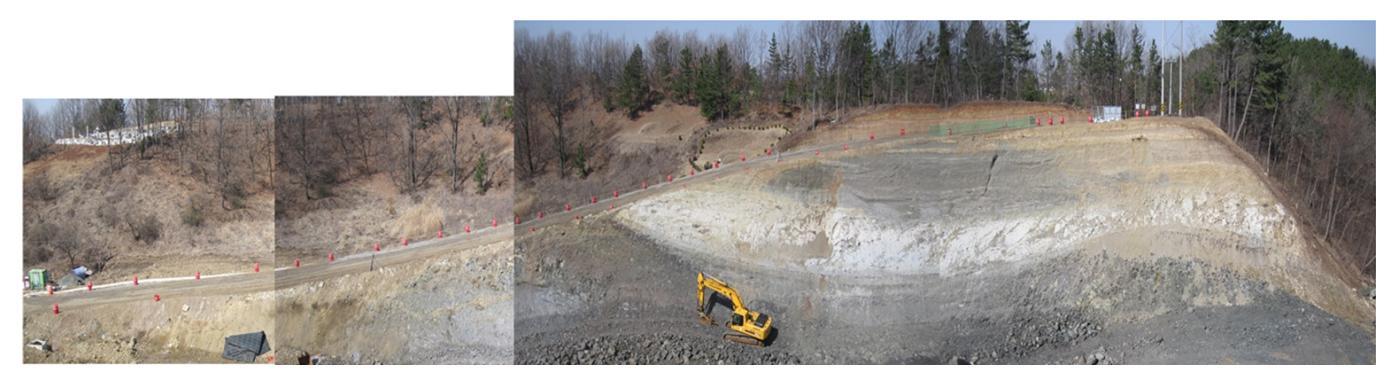
Fig. 2. The foreground photo for the slope of the study area

비탈면의 암반은 대부분 풍화암의 상태를 유지하고 있고, 특히 비탈면 상부는 심하게 풍화가 진행되고 있다. 하부의 현무암은 비 교적 괴상의 암반으로 나타나나 수축절리 및 다양한 배향을 보이는 단열들의 발달로 암반이 이완되어 있는 상태여서 풍화작용이 급 속히 진행될 수 있는 상황이다. 또한 암반 내 불연속면 특히, 부정합면과 층리 및 단열면간의 결속력이 매우 미약하여 강우기는 물론 이고 동결·융해 특성에 기인한 암괴 이완현상이 발생할 가능성이 매우 높은 것으로 판단되며, 일부 구간에서는 원호파괴 및 평면파 괴가 발생하고 있다(Fig. 2).

STA. No. 0+300 구간의 지질횡단면도를 작도하여 분석해 보면 수십 cm 두께의 함탄층 층리와 부정합면을 따라 원호파괴가 발 생함과 더불어 전단절리를 따라 전도파괴가 예상되며, 규칙적인 전단절리와 비탈면 내부와 법면 부근에서 경사 방향이 변화하고 저 각인 층리가 만나는 소규모 암괴가 이완 및 붕괴가 예상된다. 또한 실제 법면에서도 원호파괴가 부분적으로 소규모 발생한 것을 알 수 있다(Fig. 2).

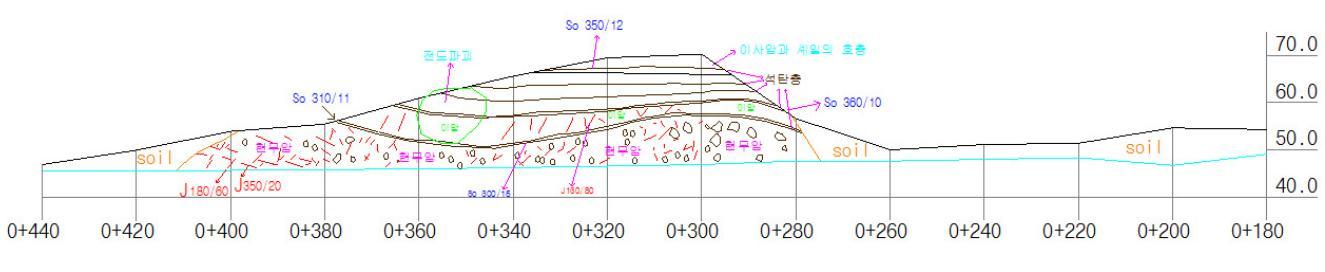
Fig. 3. The unfolded drawing map for geological face-mapping data of the slope

Fig. 3 지질전개도 및 Fig. 5~Fig. 6 대표 구간별 지질횡단면도에서도 알 수 있듯이 비탈면의 전구간은 불안정한 상태를 나타내며 특히, STA. No. 0+280~380 구간은 함탄층의 층리와 부정합을 따른 원호파괴, STA. No. 0+380~410 구간은 현무암의 수축절리를 따른 전도파괴 등으로 매우 불안정한 상태를 나타낸다. 따라서 전체적으로 비탈면의 안정성을 증대시킬 수 있는 대책공법이 요구되는 상태이다.

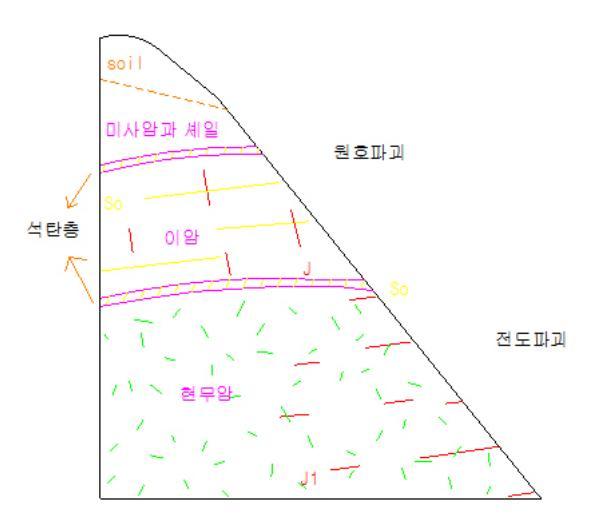
Fig. 6. Geological cross-section of STA. No. 0+360 on the cut-slope

STA. No. 0+360 구간의 지질횡단면를 작도하여 분석해 보면 고각의 수축절리를 따라 전도파괴가 발생할 가능성이 있음을 알 수 있고, 실제 법면에서도 전도파괴가 소규모로 다수 발생한 것을 알 수 있다. 또한, STA. No. 0+300 구간과 마찬가지로 수많은 함 탄층의 층리와 부정합면을 따라 원호파괴가 발생하거나 일어날 가능성이 큼을 알 수 있다(Fig. 6).

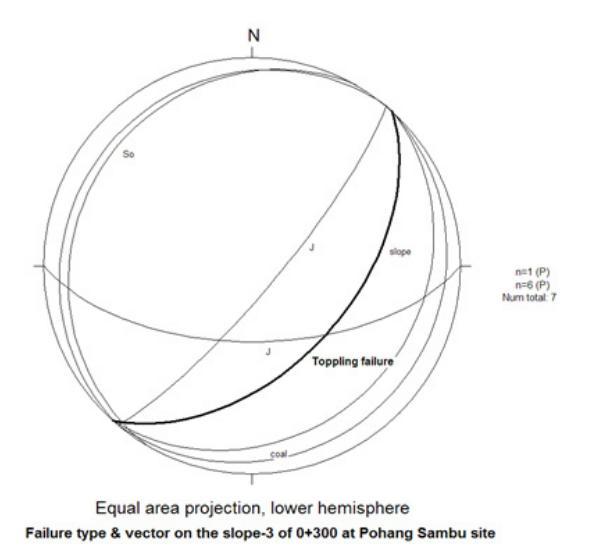
비탈면의 안정성 해석을 위하여 2개의 대표단면에서 불연속면의 특성 및 파괴형태에 대하여 분석하고, 불연속면의 평사투영을 실시하여, 비탈면의 예상 파괴방향을 추정하였다. 층리, 부정합, 전단절리 및 수축절리에 대한 평사투영도(등면적하반구입체투영 법)를 작성하고, 그 결과를 각각 Fig. 8~Fig. 9에 나타냈다. 파괴암체의 크기는 평균적으로 0.02 m~0.01 m<sup>3</sup> 정도이나 STA. No. 0+360 단면의 경우에 0.1 m~0.2 m<sup>3</sup>로 상대적으로 크다. 파괴암체의 하중은 평균 약 0.02 ton·m를 나타낸다. 파괴암체의 미끄러질 방향을 살펴보면 STA. No. 0+300단면은 층리면과 부정합을 따른 원호파괴가 남동 방향의 50° 및 중력 방향(Fig. 8), STA. No. 0+360단면의 경우는 수축절리와 전단절리를 따른 전도파괴가 남동 방향의 50° 및 중력 방향으로 분석된다(Fig. 9).

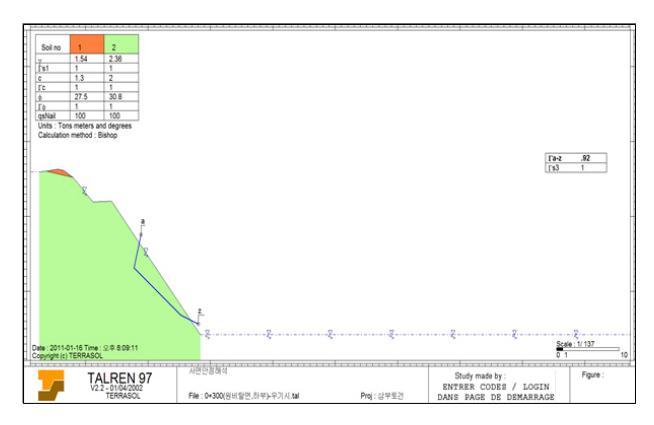
Fig. 10. The result of safety factor (Fs) at STA. No. 0+300 on the slope in the rainy season

비탈면에 대한 안정성 해석을 실시하기 위하여 2개의 대표구간 지질횡단면도를 기본단면으로 하여 제 3.4절에서 도출한 강도정 수를 입력값으로 건기와 우기에 대한 안전율을 구하였다. 비탈면의 안정성 해석을 위해 사용한 프로그램은 프랑스의 TERRASOL 사카 1997년에 지반구조물의 안정성 해석을 위해 개발한 TALREN 97을 주로 사용하였다. 암반 비탈면 지반의 안정성에 가장 큰 영향을 주는 주된 요인은 불연속면의 전단강도이므로 함탄층의 층리면과 절리면을 포함하고 있는 시료를 대상으로 절리면 전단시 혐과 각종 물성시험을 실시하였다. 도출된 결과값을 각 대표단면별 원지반에 적용하여 안전율 해석을 건기와 우기로 나누어 실시하 였고, 그 결과를 지면 관계상 STA. No. 0+300과 STA. No. 0+360에 대한 우기 해석 그림만을 Fig. 10과 Fig. 11에 나타내었다. Table 5에는 비탈면 원지반의 대표단면별 우기 시 안전율을 정리하였다. 원지반 비탈면에 대한 분석 결과, 건기 시와 우기 시 모두 허용안전율에 미달하여 대책공법이 필요함을 보였다.

No.	Program	Part	Safety Factor (Fs) Rainy	
STA. 0+300	TALDEN	upper	0.88	NG
	IALKEN	lower	0.93	NG
STA. 0+360	TALREN	upper	0.91	NG
		lower	1.11	NG
