CO₂ laser beam으로 표면용융한 예민화된 Alloy 600의 IGSCC 특성

서정훈, 임연수, 변재현*, 김도훈*, 국일현, 김정수
한국원자력연구소
*연세대학교

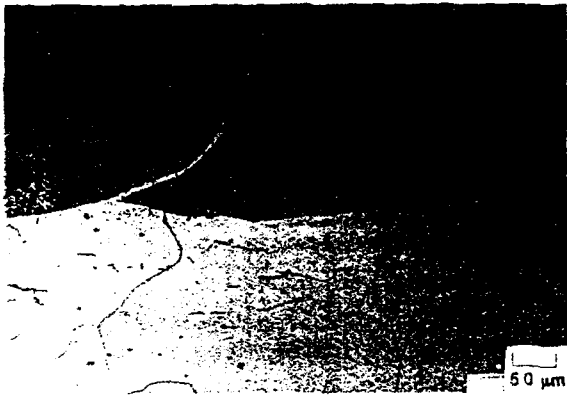
Fig. 1 Optical micrograph of sensitized Alloy 600 laser-surface-melted, tested at room temp. in 0.1M Na₂S₄O₆ at 4 × 10⁻⁷/s.

Fig. 1은 예민화된 Alloy 600의 표면을 CO₂ laser로 용융한 후의 표면부근의 미세조직을 광학현미경으로 관찰한 사진이다. 이 사진에서 보면 laser 용융처리된 단상 합금에서 전형적으로 나타나는 cell 구조를 하고 있으며, 중첩은 완전히 빔의 반이 되지 않고 약 1/3 정도로 되었음을 알 수 있다. 그리고, 용융된 표면두께는 100 ~ 150 μ m로 측정되었으며, 열영향부위의 크기는 10 μ m 미만이었다.

레이저 빔을 이용하여 용융처리된 표면층의 미세조직과 응고과정에서 발생하는 조성의 변화를 관찰하기 위하여 투과전자현미경을 이용한 미세조직을 관찰하였다. 레이저 표면용융된 예민화 Alloy 600의 표면층은 Fig. 1에서 보는 바와 같이 셀룰라 응고(cellular solidification) 조직을 하고 있다. 이러한 결과는 TEM의 미세조직관찰에서도 확인되었다.

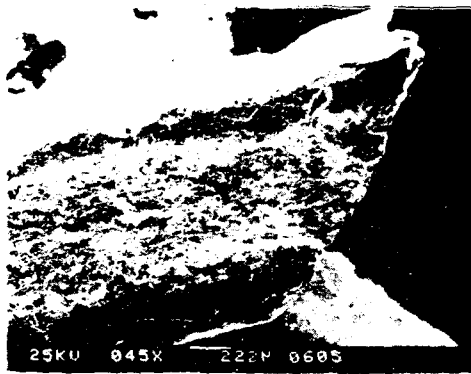
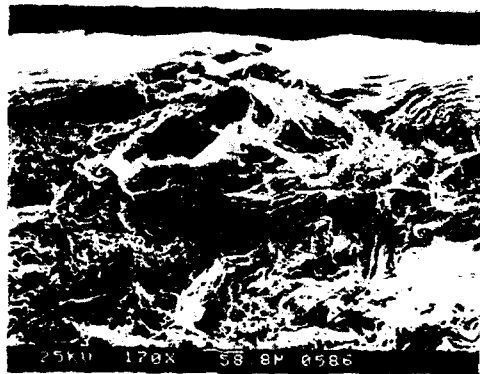
Fig. 3 Scanning electron micrographs of (a) the sensitized Alloy 600 and (b) the sensitized Alloy 600 laser-surface-melted, tested at room temperature in 0.1M Na₂S₄O₆ solution at a strain rate of 4 × 10⁻⁷ /s.
