역사지진의 진도추정을 위한 초가삼간의 내진성 평가실험

1998. 3. 21

서 정 문

원자력연구소

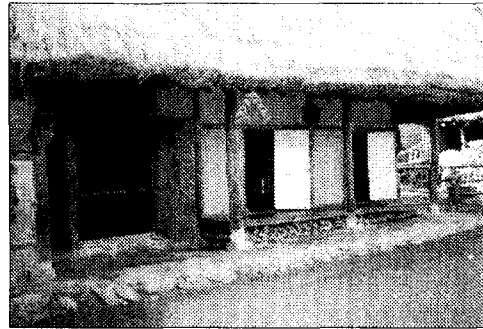
그림 1. 전형적인 4량집 초가삼간

민가의 구조는 계층적 차이 이외에도 시대적 및 지역적으로 차이를 보인다. 그러나, 조선시대 이전의 민가의 구조는 고고학적 실증이 부족하여 유추하기 어렵다. 현존 건물에 대한 조사결과 전국적으로 가장 보편적인 민가의 형태는 표 2에서와 같이 2칸 또는 3칸의 외통집으로 추정되었다[7]. 대표적인 4랑집 초가삼간을 그림 1에 보였다. 재료로서는 소나무가 가장 보편적으로 사용되었다.

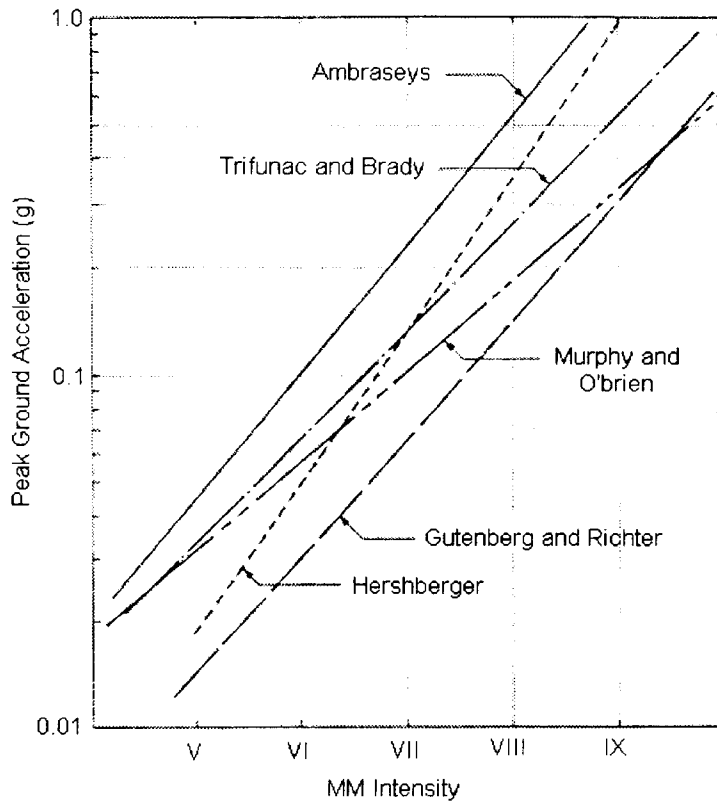
그림 20. 지진가속도-진도의 상관식

공학적으로는 지반운동의 척도로서 지진가속도가 가장 일반적으로 사용된다. 그러나, 역사지진과 같이 정성적으로 표현된 피해기록으로부터 지진가속도를 추정하기 위해서는 통상 진도가 사용된다. 진도와 지진가속도와의 상관관계는 지진 자료로부터 만들어진 경험식으로 주어지며 Trifunac and Brady (1975), Ambraseys (1974), Hershberger (1956), Gutenberg and Richter (1956), Murphy and O'Brien (1977) 등이 제안한 식들이 사용된다. 그러나, 이들 상관식은 그림 20에서와 같이 매우 큰 편차를 나타낸다.
