# 고해상도 위성영상 자료를 이용한 한강시민공원 잠실지구의 토지피복변화 분석

김원주\* · 서동조\*\* · 박영준\* · 이건표\* · 박종화\*  
서울대학교 환경대학원\* / 현대우주항공(주)\*\*  
서울특별시 관악구 신림동 산56-1

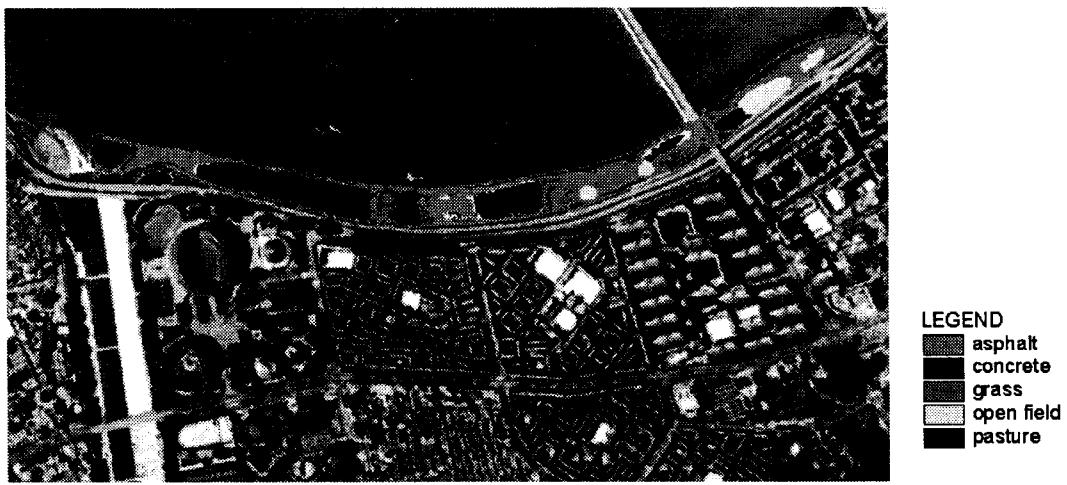
<그림 3> '92년 토지피복분류(TM - KVR-1000) 결과

둘째, 이 변화된 지역의 내용을 살펴보기 위해 영상융합을 통해 분류된 결과는 <그림 3>, <그림 4>와 같다. 분류된 결과를 살펴보면, 2m 해상도의 KVR-1000과 TM 영상간 융합후 분류결과보다 1m 해상도의 분류결과에서 선형 패치, 작은 패치들이 보다 잘 추출되는 것을 알 수 있었다. 또한 IKONOS-2의 주파수 영역(0.45-0.90 μm)이 KVR-1000의 주파수영역(0.51-0.76 μm)보다 좀더 넓고, 공간해상도가 높아 지피특성을 추출하는 데 좀더 유리한 것으로 파악된다.

셋째, 분류된 영상을 분석하여 '92년, '99년의 각각의 토지피복현황과 변화를 살펴본 결과, <표 2>와 같았다. 결과를 볼 때, '92년의 경우 콘크리트 포장이 40.8%나 차지하고 있었으며, '99년에도 33.1%가 불투수층인 것으로 나타났다. 변화에 있어서는 불투수층인 콘크리트 포장의 절반이상이 아스팔트 포장과 투수층인 초지와 나지로 바뀌었으며, 이로 인해 투수층이 약 9% 늘어난 것으로 나타났다.
