쌍계사 오층석탑모델에 대한 지진격리효과 진동대실험

Shaking Table Test of the Model of Five-story Stone Pagoda of Sang-Gye-Sa Mounted on Base Isolation Systems

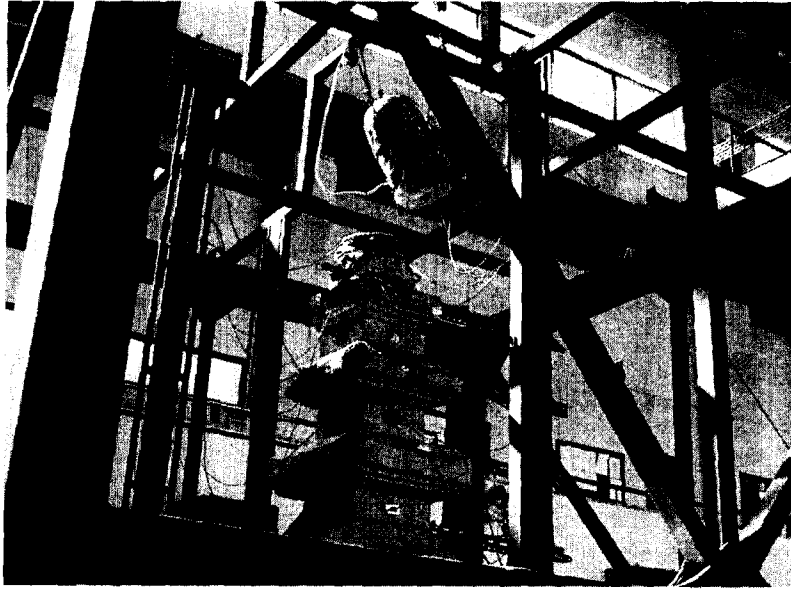
그림 6. 탑두의 추락 (피해양상 B)

석탑구조물의 지진에 의한 피해 정도는 표 1 과 같이 4가지로 분류할 수 있다. 전체적으로 지진 세기에 증가에 의해 가장 뚜렷이 보이는 피해양상은 탑두의 전도에 의한 추락이다(그림 6). 그리고 각 석탑블록들의 상대변위는 지진세기에 비례하여 증가하였으며, 석탑 전체 구조에서 가장 치명적인 파괴양상은 1층 탑신부의 별매석의 이탈(그림 7) 정도의 증가로 인한 별매석 탈락과 상부 전체 구조의 붕괴이다. 탑두전도 및 추락시점의 EPGA를 각 지진별 그리고 가진방향별로 결과를 표 2, 표 3, 표 4에 정리하였다. 각 표에서 공란은 실험장비의 고장 및 제한사항으로 인해생략한 실험이다. 전반적으로 볼 때 지진격리장치에 의하여 탑두추락시점의 EPGA가 탁월하게 증가하였으며, 탑두를 제외한 나머지 블록들의 상대변위도 상당량 감소하였다. PTFE를 사용한 1차 실험에서 FPS와 P-F system with LRB의 성능이 직접 비교되었으나 그다지 큰 차이를 보이지 않았고, 다만 잔류변위의 감소 성능 면에서는 FPS가 우월하였다. P-F system의 복원장치로 사용된 LRB의 제작오차로 복원강성이 FPS에 비해 15%정도 크고 또 1개의 LRB의 사용으로 회전복원력이 없어 정확한 비교에는 적합하지 않았다. 마찰계수를 줄이는 것에 중점을 둔 2차 실험에서는 PTFE 대신에 Polyimide 수지를 사용하여 FPS 적용실험에서는 1차 실험보다 월등한 격리효과를 볼 수 있었다(표
