# 서울 도시산림생태계 특성에 따른 생태공원 조성기법<sup>1)</sup> - 우면산 자연생태공원을 사례로 -

Creation Techniques of Ecological Park to consider  
Urban Forest Ecosystem in Seoul<sup>1)</sup>  
- In case of Woomyeonsan Ecological Park -

서울시립대학교 건축도시조경학부\*  
서울시립대학교 대학원 조경학과\*\* · 서초구청 공원녹지과\*\*\*  
한봉호\* · 이수동\*\* · 오강임\*\* · 안인수\*\*\*

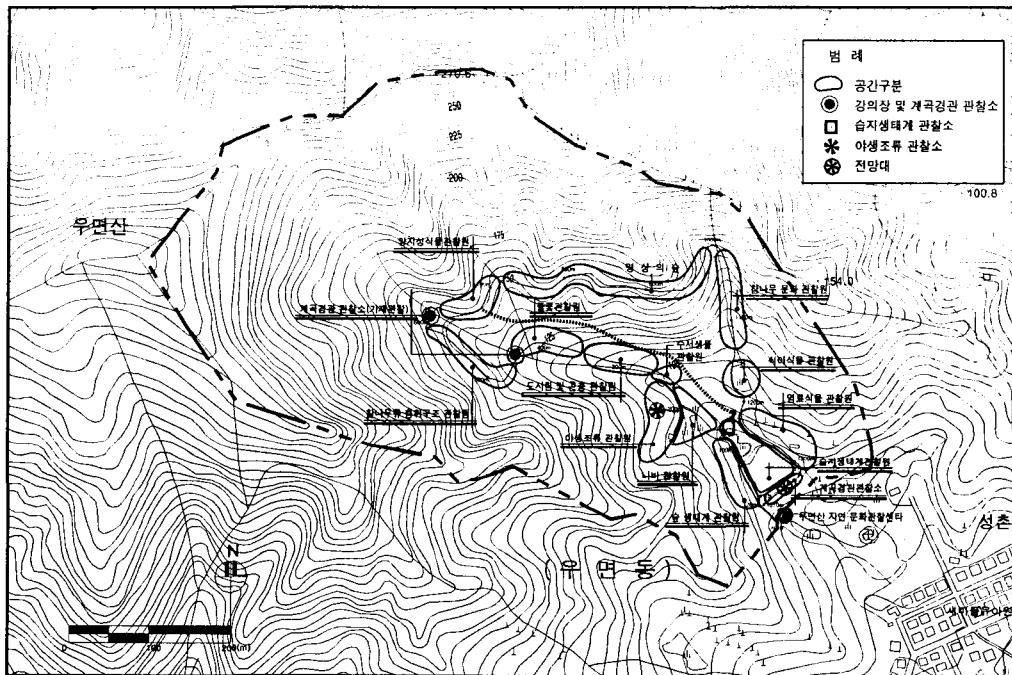
그림 1. 우연산 자연생태공원 조성예정지 세부공간 조성계획도

우면산 자연생태공원 조성예정지의 자연관찰로 조성을 위한 공간은 총 6개로 구분되며, 자연·문화관찰준비공간, 자연생태계 관찰 Zone, 명상의 숲 Zone, 자연·문화 체험 Zone, 관리된 도시림공간, 기존 산림생태계보존공간으로 나뉜다.

주요 공간별 특성을 살펴보면, 자연생태계 관찰 Zone은 자연생태계, 자연환경을 고려한 결과 습지생태계, 참나무류 층위구조, 다양한 초본식생 등의 자연생태계 체험 및 교육 기회를 제공하는 공간으로 조성한다. 명상의 숲 Zone은 남사면의 급경사에 위치하고 있

으며 참나무류가 우점하고 있는 지역이나 자연자원이 부족한 상태로 편안하게 사색할 수 있도록 조성한다. 자연·문화 체험 Zone은 상수리나무와 갈참나무 등의 참나무류가 우점하며 주변의 경작지와 사면절개지 등의 가용지가 풍부하므로 참나무류와 관련된 문화를 중심으로 하는 공간을 조성한다. 각 공간별로 적합한 세부프로그램을 계획하여 필요에 따라 자연생태계 해설판, 안내판, 휴게공간 등을 적절하게 배치한다.
