수문학 측면의 태풍 루사(RUSA)

김 현 준

한국건설기술연구원 선임연구원

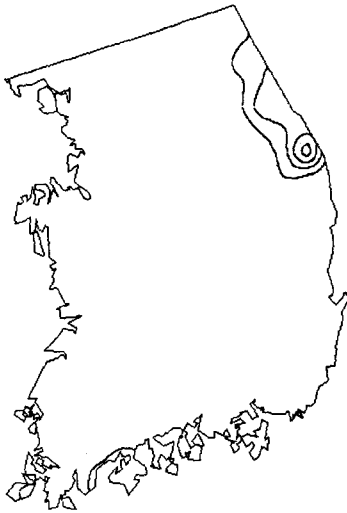
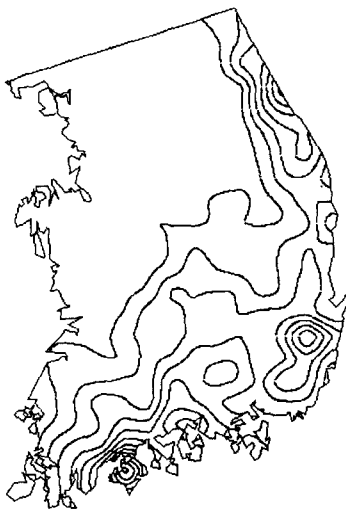
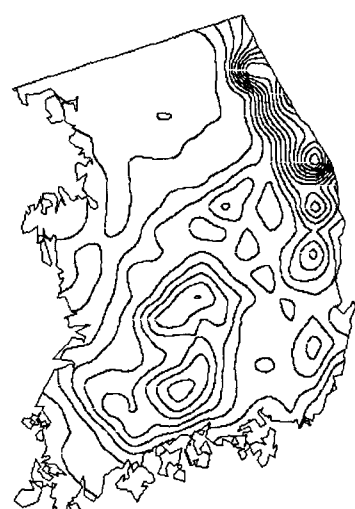
그림 1. 지속기간 6시간 강우의 공간분포

8월 31일 0시부터 9월 1일 6시까지 지속기간 6시간의 강우량을 3시간씩 지체시킨 강우의 공간분포를 그림 1에 도시하였다. 태풍 루사는 제주와 고흥반도를 거쳐서 중서부, 북동부로 이동하였고 서서히 세력이 약화되면서 한반도를 빠져나갔다. 태풍이 우리나라에 영향을 미치기 시작한 8월 31일부터 9월 1일까지 영동지방은 동풍에 의한 지속적인 수분유입과 지형적인 영향으로 태풍의 중심부보다 큰 호우가 계속 이어졌다.

이를 좀 더 상세히 살펴보면, 8월 30일 18시부터 24시까지 누가강우량의 중심은 제주도, 대흑산도, 진도 등 남서지역에 있었으며, 8월 31일 0시부터 6시까지 태풍의 영향권은 남해안지역으로 확대되었다. 그러나 호우의 중심은 삼척지역에 있었고, 삼척시 신기면은 6시간 지속강우량이 107.0mm, 미로면은 95.0mm를 기록하였다. 8월 31일 6시부터 12시까지 태풍의 영향권은 전라남도, 경상남도 지역까지 확대되었고, 강우의 중심은 북쪽으로 약간 이동하여 강릉지역에 있었으며, 강릉지점(000105) 237.5mm, 대관령지점(000100) 180.0mm의 강우량을 나타냈다. 태풍이 제주도, 전라남도 고흥반도 남쪽해안, 전라남도 지방을 통과한 8월 31일 12시부터 18시까지 강우는 남부 및 영동지방을 중심으로 비가 내렸으며, 태풍의 왼쪽에 위치한 충청남·북도와 경기도는 상대적으로 적은 강우량을 보였다. 누가강우의 중심은 섬진강 상류유역인 쌍계지점(050980)과 중산리지점(000902)에서 각각 261.0mm, 252.5mm를 기록하였다. 이후, 태풍은 계속 북동진하여 8월 31일 18시부터 24시까지 남해안 지역은 태풍의 영향권에서 벗어났으나, 영동지방은 태풍에 동반된 호우와 북동기

류에 의한 호우가 중첩되어 강릉지역에 시간당 50.0mm 이상의 강우가 5시간 정도 지속하였다. 이때 강릉지점(000105)에서 지속기간 5시간 최대 강우량은 365.5mm였고, 6시간 지속강우량은 강릉지점(000105)에서 397.5mm, 양양군 서면에서 368.0mm를 기록하였다. 9월 1일 0시부터 6시 사이에서 태풍은 세력이 약화되면서 계속 북동진하여 강릉-동해지방으로 빠져나갔으며, 강우중심은 강릉지역에서 약간 북상하여 양양군에서 139.0mm, 속초지점(000090)에서 119.0mm를 나타내었다.

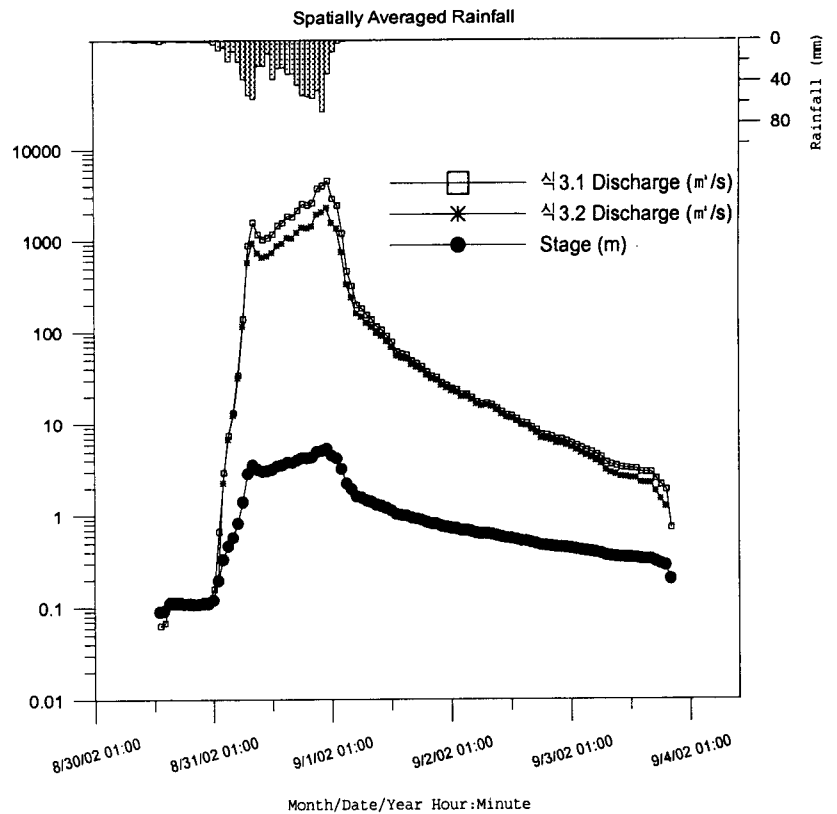
그림 7. 강릉수위관측소 지점의 수문곡선 (2002년 8월30일~9월 3일)

강릉 수위관측소의 수위자료를 이용하여 시간대별 유량을 환산할 수 있었다. 유출수문곡선에서 첫 번째 첨두유량 발생시간인 8월 31일 09시부터 두번째 첨두유량 발생시간인 8월 31일 23시까지 약 15시간 가량 첨두 지속시간이 길어서 이 기간동안 내수배제가 곤란하였을 것으로 추정된다.

이번 호우로 인한 강릉 수위관측소 지점의 최고 수위는 8월 31일 23시에 5.34m로 평상시보다 5.5m 정도나 상승되었다. 강릉남대천 하천정비기본계획(강원도, 1992)에 따르면 이 지점의 계획홍수위는 3.538 m이며, 계획홍수량은 설계빈도 100년 빈도로 1,325 m³/s이다. 이번 호우의 최고수위는 계획홍수위에 비해 1.8m 가량 상승했으나, 제방고가 7.128m로서 제방을 월류하지는 않았으며, 첨두유량은 2,268 ~ 3,781m³/s로서 계획홍수량의 171~285%에 달한다.

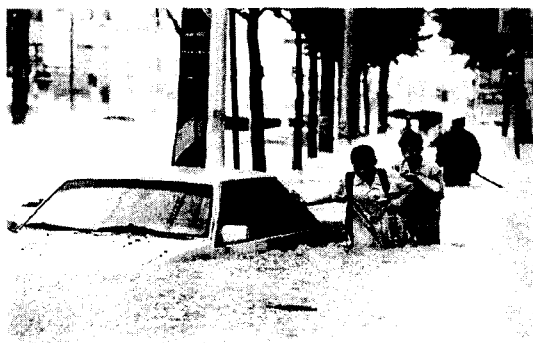
대부분의 도시 홍수에서 발생하는 문제이지만, 홍수시 외수(하천수위)의 상승으로 도심지 저지대의 자연배수가 원활하지 못하게 되고, 배수범프장의 작동이 제대로 되지 않은 경우 저지대의 침수가 시작된다. 이러한 피해는 강릉시, 동해시, 삼척시 등 대부분의 시가지에서 발생하였다.

사진 1. 강릉시 시가지 침수(조선일보)

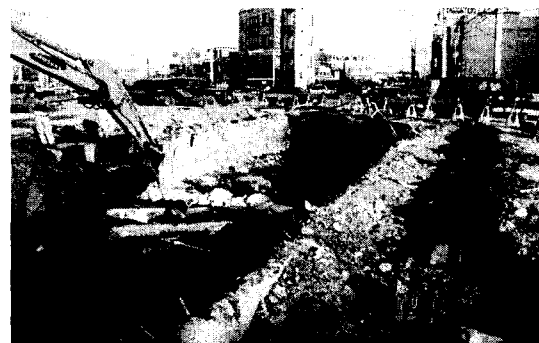
사진 2. 동해시 도시 소하천의 범람 지역

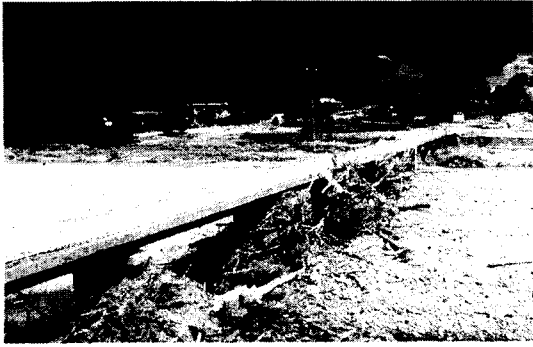
하천 상류의 산지에서 발생한 산사태로 토사 및 잡목과 같은 부유물질이 하류로 떠내려와 홍수피해를 가중시켰다. 교량 등에 걸려서 통수단면을 축소하고, 하중의 증가와 함께 하천의 수위를 상승시켜 교량과 제방이 파괴되는 원인을 제공하게 되었다.

사진 3. 강릉시 왕산면 도마리 세재교

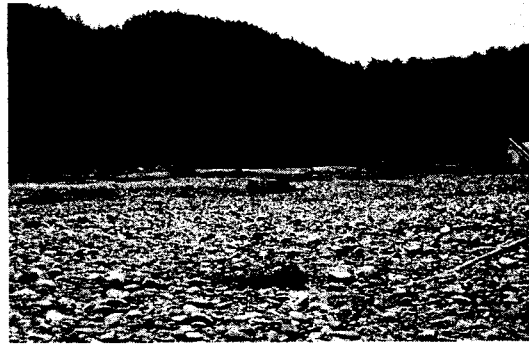
직강화한 하천은 이번 집중호우로 원래의 자연하천 모습을 찾아 물길을 돌렸다. 인위적으로 하천을 직선으로 하여 홍수터를 농경지 등으로 개발하였지만 대홍수 앞에는 무기력하였으며, 향후 하천정비와 홍수관리의 방향점을 암시하고 있다.

사진 7. 토사로 매몰된 농경지(양양군 서면)

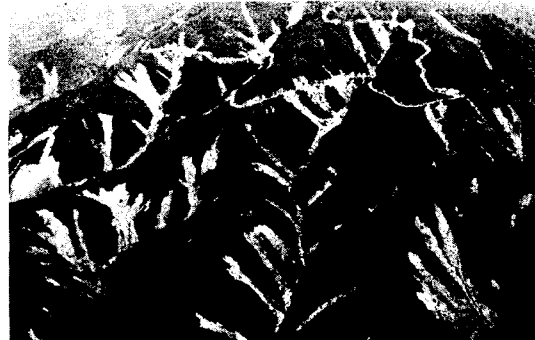
영동지역 곳곳의 국도와 지방도가 유실되었다. 영동지역은 산지가 많은 지형이기 때문에 산사면을 절개하거나 하천변에 접하여 도로를 건설할 수 밖에 없었다. 하천변에 접하거나 원래의 하천을 잠식하여 설치된 도로는 거의 예외없이 유실되었으며, 산사태로 인한 도로의 매몰도 상당수가 있었다. 특히 영동지역은 과거 몇 차례의 대규모 산불 피해를 입었던 지역이라서, 더욱 산사태의 피해가 크게 있었다.

사진 11. 산불지역의 산사태(동해시, 조선일보)
