노후 콘크리트포장의 보수공법 검토

Analysis on Rehabilitation Method of Concrete Pavement

이경하 * · 한승환* · 홍승호 ** · 유태석**

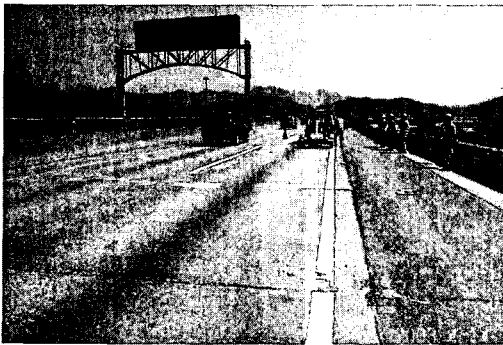
그림 1 줄눈부 보수 및 파손(중부선)

중부고속도로 상행 280km 구간의 줄눈 콘크리트포장의 파손 형태는 그림 2.1에서 보는 바와 같이 종·횡방향 줄눈부 및 길어깨 인접부에 발생한 크고 작은 스폴링이며, 그림 2.2에서 보는 바와 같이 에폭시 콘크리트로 부분 단면 팻칭부 및 인접 기존 콘크리트면의 재파손이 주로 발생된 것을 관찰할 수 있었다. 파손은 종·횡방향 줄눈부와 길어깨 접속부 및 중앙분리대 접속부(그림 2.3)에 파손의 발생 정도가 심한 것으로 관찰되었다. 대부분의 파손은 스폴링 형태로 파손 발생 깊이는 포장 두께의 1/4D으로 주로 발생한 것으로 관찰되어, 파손이 포장체 내부로 깊게 진전되지 않았으며, 표면 일부만 기상 작용(특히 동결 융해 작용) 및 교통 하중에 의해 콘크리트 포장의 내구성 저하로 인한 열화인 것으로 판단된다.
