Conservative Endodontic Treatment of horizontal root fractured teeth

경북대학교 치과대학 치과보존학교실

유선진, 박정원, 김영경, 김성교

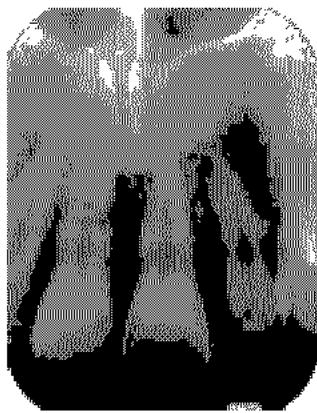
03년 11월 1일 (#21 RCT 시행)

24세 남자환자로 내원하기 약 1달 전에 교통사고로 #11, 21 수평 치근 파절 되어있는 상태였으며 임상검사 결과 #11이 타진에 양성반응을 나타내며, 전기 자극 치수 검사시 양성반응을 나타냈다. 내원당일 #13~23 선부자 고정술을 시행했으며 수산화칼슘을 이용한 임시 총전 및 gutta percha를 이용한 측방가압 총전법을 치근부 파절편까지 시행하였다. F/U 도중 #21의 불편감으로 #11과 동일한 치료를 시행하였다. 현재 특이한 불편감은 없으나 #21 타진에 양성을 보이며 치아의 변위가 관찰되는 상태이다.

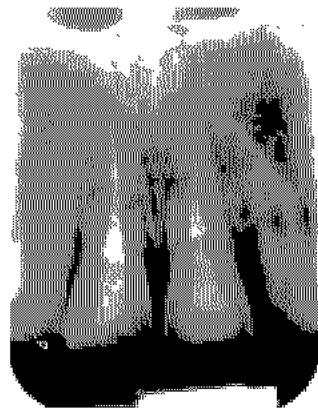
03년 2월 5일 (master cone 시적)

60세 남자환자로 내원당일 주먹으로 안면부에 가격을 당한 환자로 내원당시 #32, 31 전방변위 및 #41 치근 apical $\frac{1}{3}$ 에 수평 치근 파절되어 있는 상태였다. 내원당일 레진 선부자 고정술을 시행하였고 2달간 유지 하였다. 외상 1주일 후 검사결과 타진에 민감하며 치수 생활력을 상실하여 수산화칼슘을 이용하여 임시 층전 및 gutta percha와 측방가압 층전법으로 영구층전을 치관부 파절편 부위까지 시행하였다. Poor oral hygiene으로 예후 불량 할 것으로 예상했으나 현재까지 특이한 증상은 나타나지 않는 상태이다.
