동절기 교량구간의 안전관리 대책

Safety Management Alternatives in Winter Bridge Sections

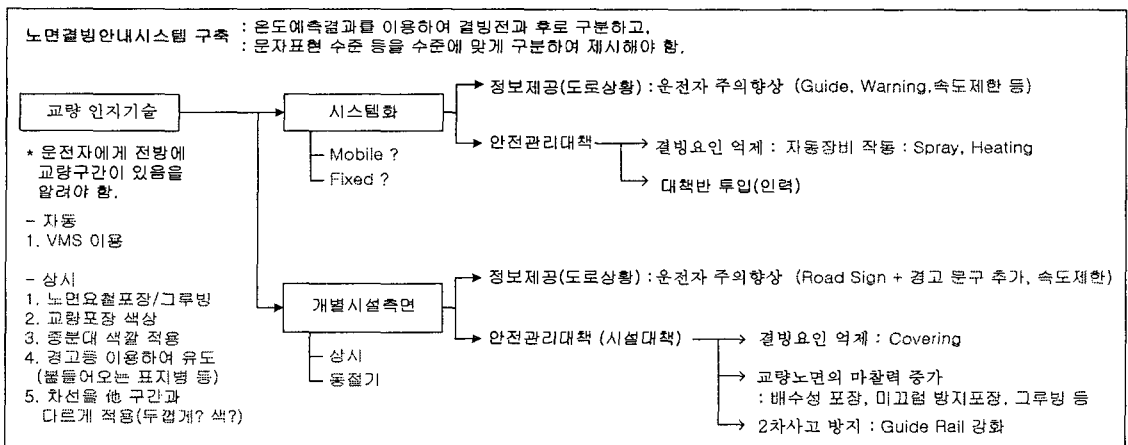
그림 3. 동절기 교량구간 안전관리 개념도

본 절에서는 앞절에서 언급한 원인별 안전관리대책을 그림 3과 같이 재정립하였다. 동절기 교량구간의 안전문제에 대응하기 위한 교량 인지기술과 안전관리대책으로 구분하여 체계를 정립하였으며 자동화 기술과 상시 고정식 기술로 구분하여 세부 기술들을 정리하였다. 세부 기술에는 실제 교량에 적용된 기술도 있고 본 연구에서는 아이디어로서 제시한 기술도 있다.

본 논문에서는 동절기 교량구간의 안전문제에 대한 구조를 살펴보고, 원인해결을 위한 안전관리대책을 검토하였다. 도로에 적용하는 안전시설 및 기술은 교량구간에만 한정하여 적용할 수 없기 때문에 그림 3에서 정립한 체계에 따라 상시적으로 설치하여 운전자로 하여금 전방에 교량구간이 있음을 인지할 수 있도록 시설 및 기술의 일관성을 갖도록 하는 것이 중요하다.

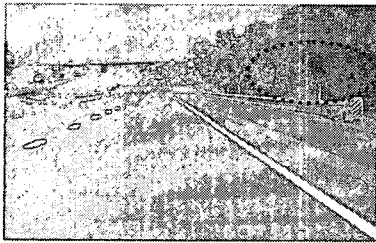
그림 4. 주행방향 노면요철포장

미국의 예인 그림 4를 보면 노면요철포장이 차선표시 외부에 시설되어 있으나, 유럽의 경우는 차선표시 안쪽에 설치되어 있다. 차로를 이탈할 우려가 있는 경우에도 효과적인 수 있으나, 시각적으로도 충분히 전방에 교량구간이 있음을 인지할 수 있는 방법이라 하겠다. 그림 5는 미끄럼방지포장은 아니며 단순한 색상을 적용한 포장이지만, 교량구간 전방에 시설하여 시인성을 높일 수 있는 대안이다. 그림 6은 국내 일반국도 교량구간에 설치된 예로 중앙분리대를 교량상판 시공상의 문제로 콘크리트 방호벽으로 하지 않고 물이든 플라스틱 충격흡수시설로 한 경우이다. 전국 모든 교량이 그림 6과 같은 것은 아니지만 충분히 고려해 볼 만한 시설로 제안한다.

해 사전에 알리고 주의하게 하는 인지기술은 전방 도로 주행방향을 따라 노면요철포장을 하는 방법(그림 4)과 횡방향으로 그루빙 하는 방법, 교량포장을 칼라 미끄럼 방지 포장으로 하여 시인성을 높이는 방법(그림 5), 중앙분리대 색상을 적용하는 방법(그림 6), 경고등을 이용하여 교량구간임을 알 수 있도록 나타내는 방법(그림 7), 불빛이 점등되는 표지병을 타 도로구간과 다르게 적용하는 방법(그림 8, 9), 차선표시를 타 구간과 달리 두껍게 또는 색상을 넣어 표시하는 방법(그림 10) 등을 제시하였다.

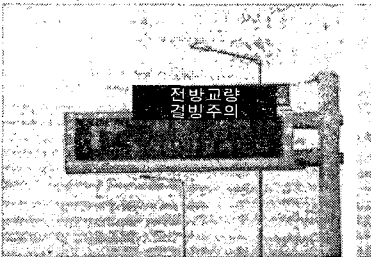
그림 11. 결빙경고 메시지 표출 예

운전자의 주의를 향상시키기 위한 방법으로 그림 11은 결빙경고 메시지를, 그림 12는 안내메시지를 예로 들어 표현한 것이며, 그림 13은 미국의 워싱턴 주에서 운영하고 있는 속도제한 안내 사례를 보여주고 있다.
